“映日荷花”文化旅游度假中心项目

# 水土保持监测总结报告

监测单位：九江绿野环境工程咨询有限公司

2021年1月

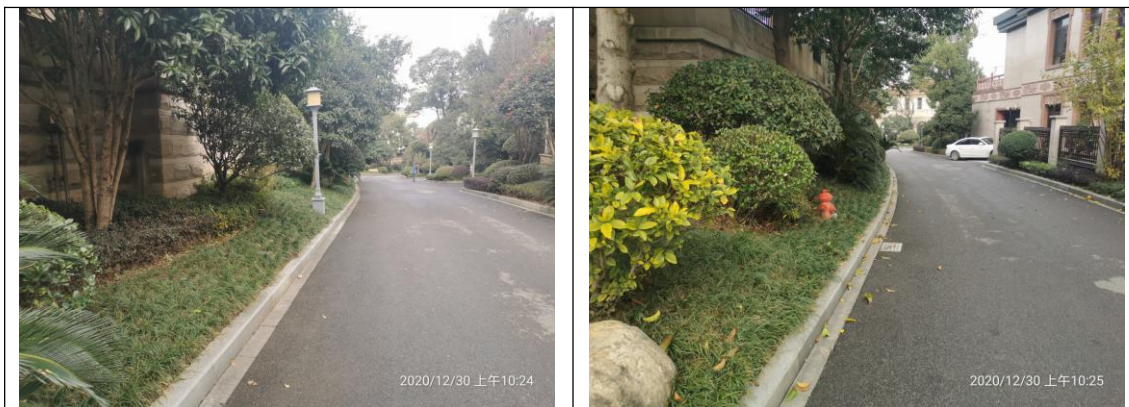
工程措施运行情况

工程措施监测点排水沟、雨水井雨水口

位置坐标为各防治区内

运行情良好

水土流失情况得到全部控制

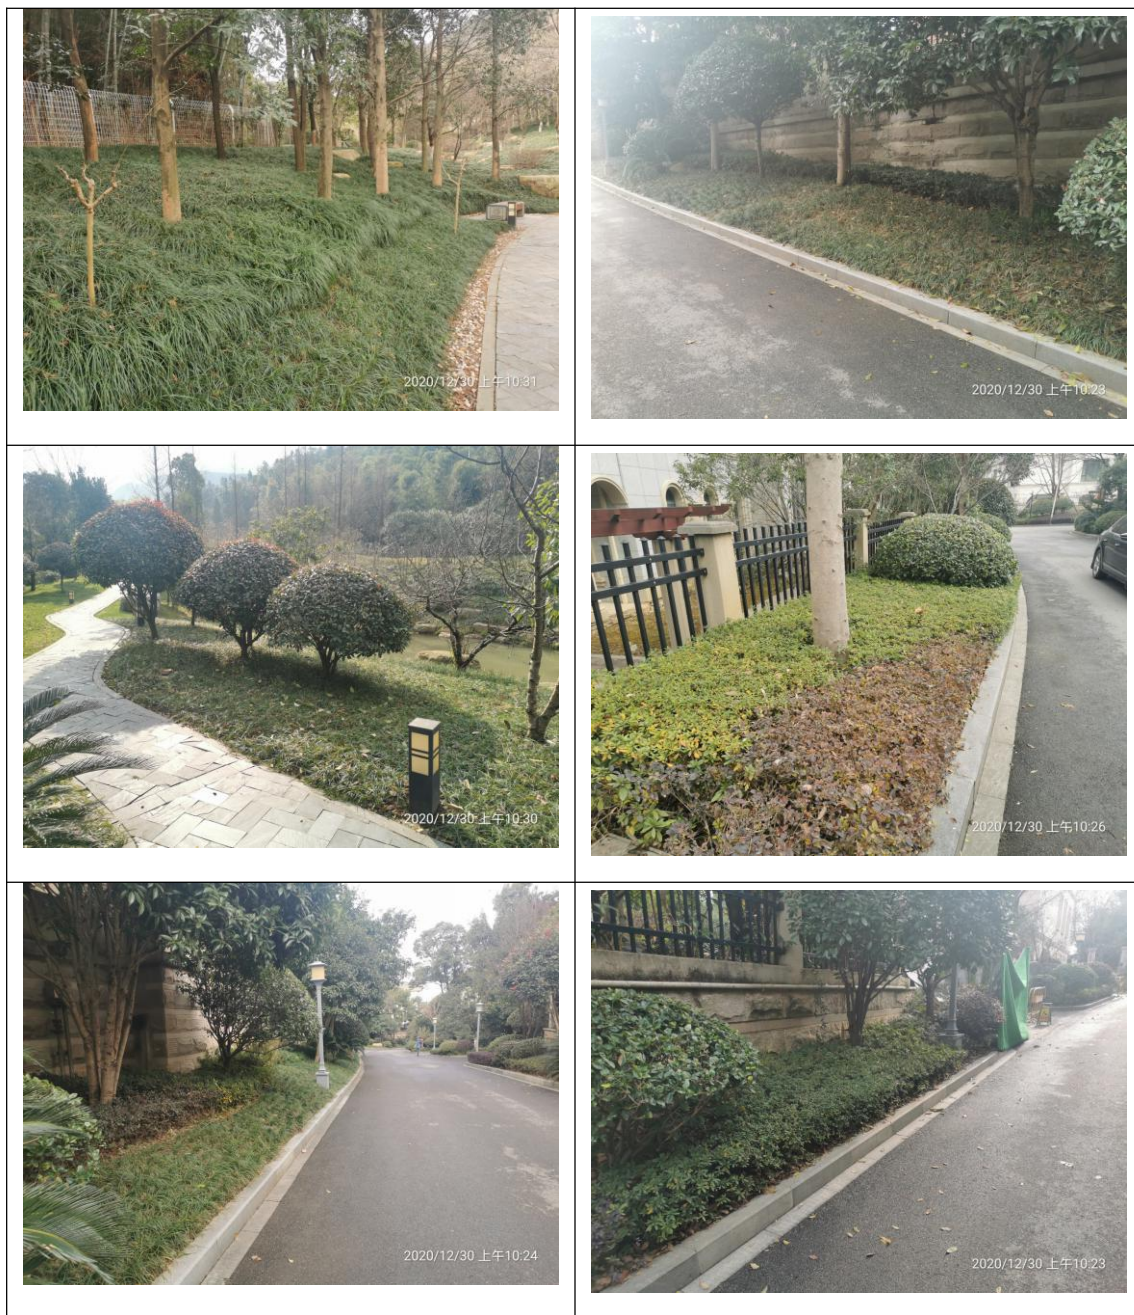
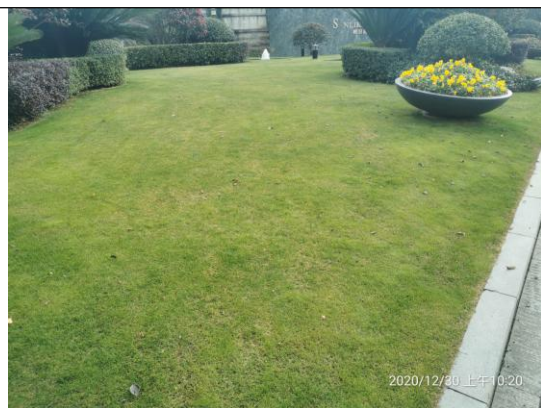
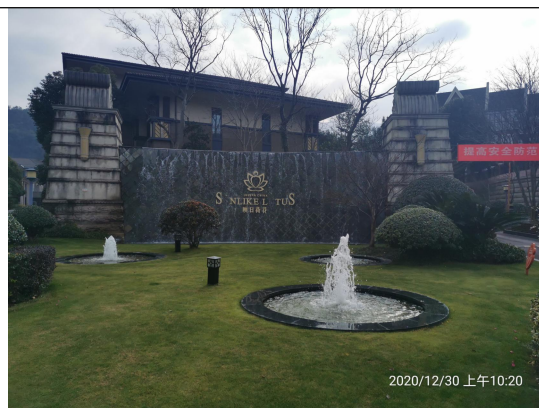
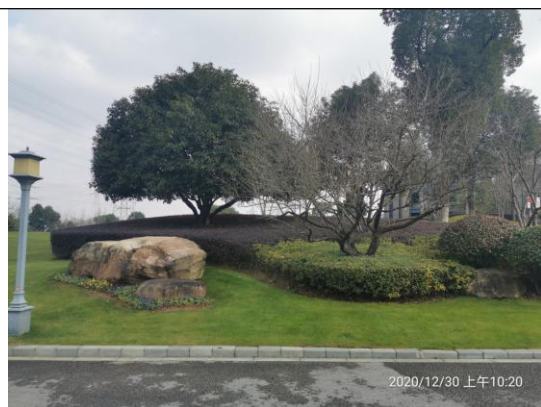
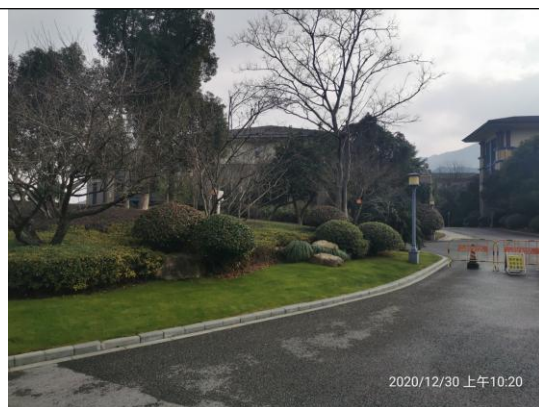
植物措施监测点乔木、灌木及草皮  
位置为各防治区内  
成活率良好  
水土流失情况得到全部控制

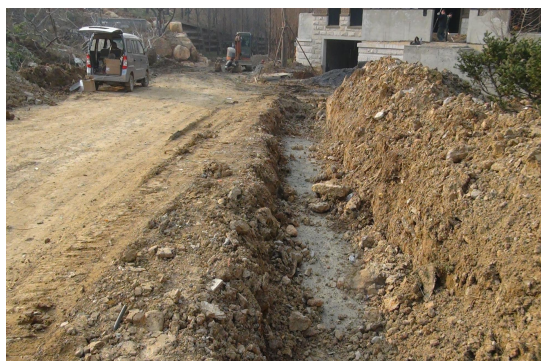
临时排水沟

临时措施监测点临时排水沟、临时生态沉砂池等。  
水土流失情况得到较好的控制

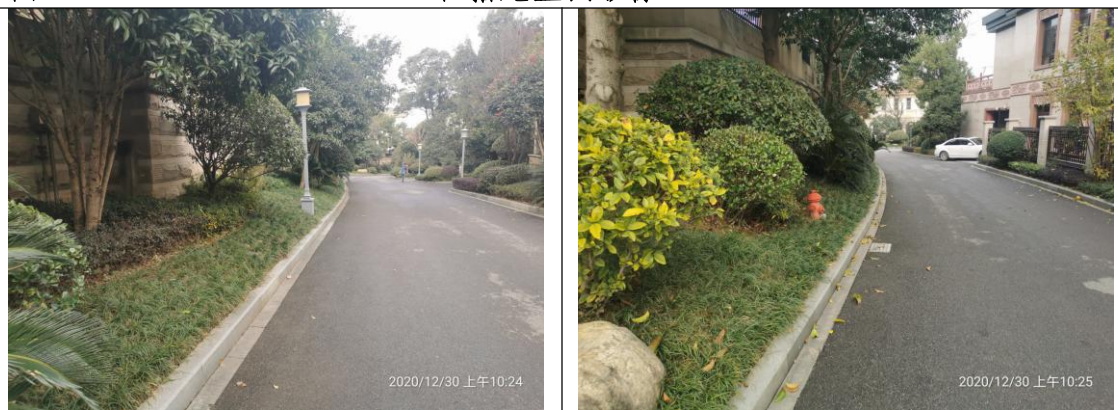
图 4.1-1

工程措施运行情况

工程措施监测点排水沟、雨水井雨水口

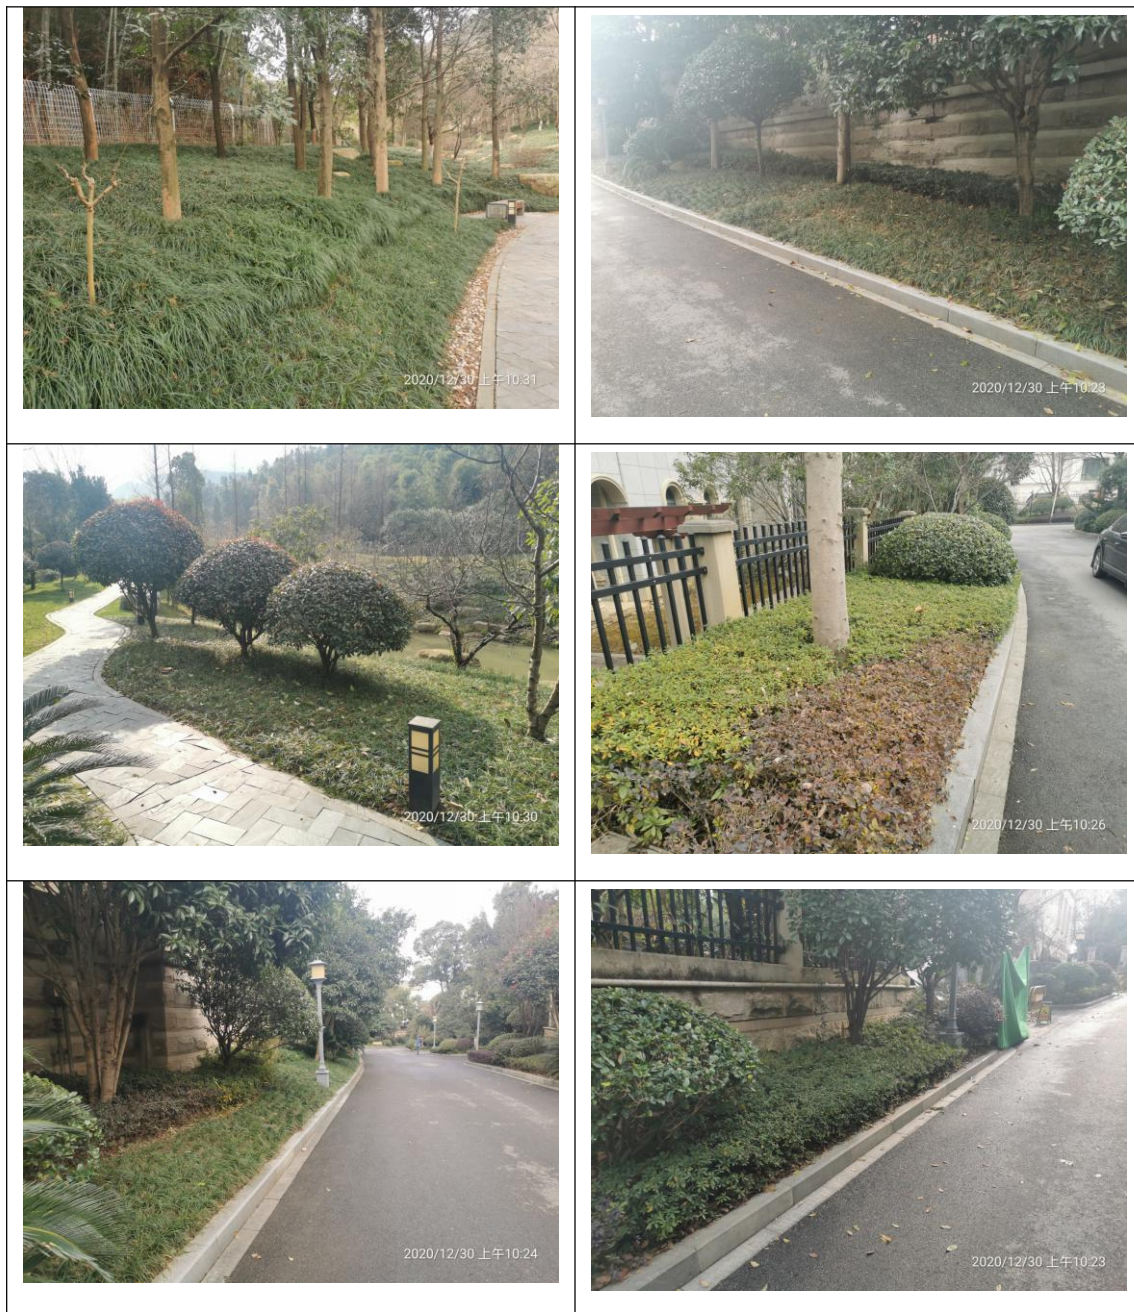
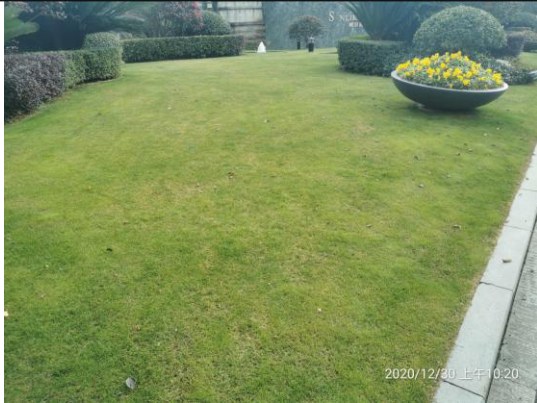
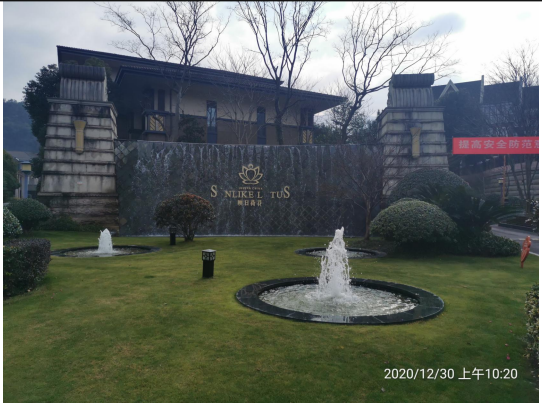
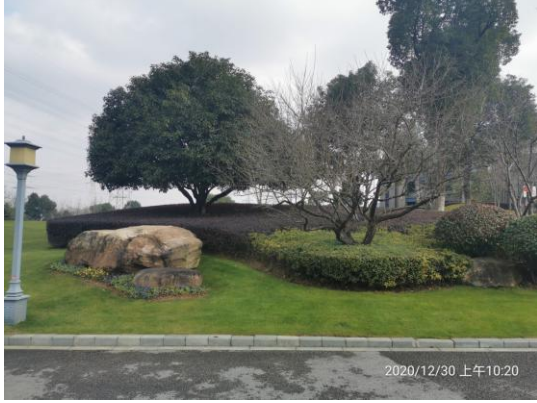
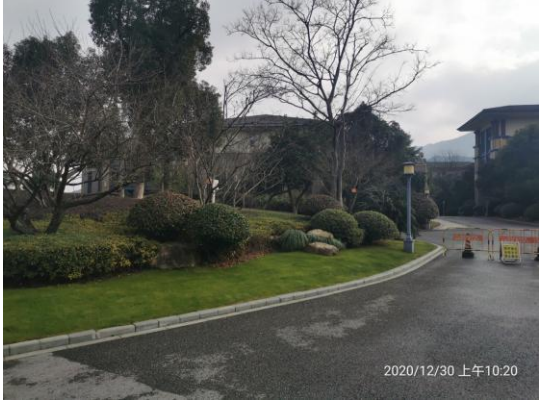
| <p>植物措施监测点乔木、灌木及草皮<br/>位置为各防治区内<br/>成活率良好<br/>水土流失情况得到全部控制</p> | |
