金悦华府小区

# 水土保持设施验收报告

建设单位：庐山市金投置地有限公司

编制单位：九江绿野环境工程咨询有限公司

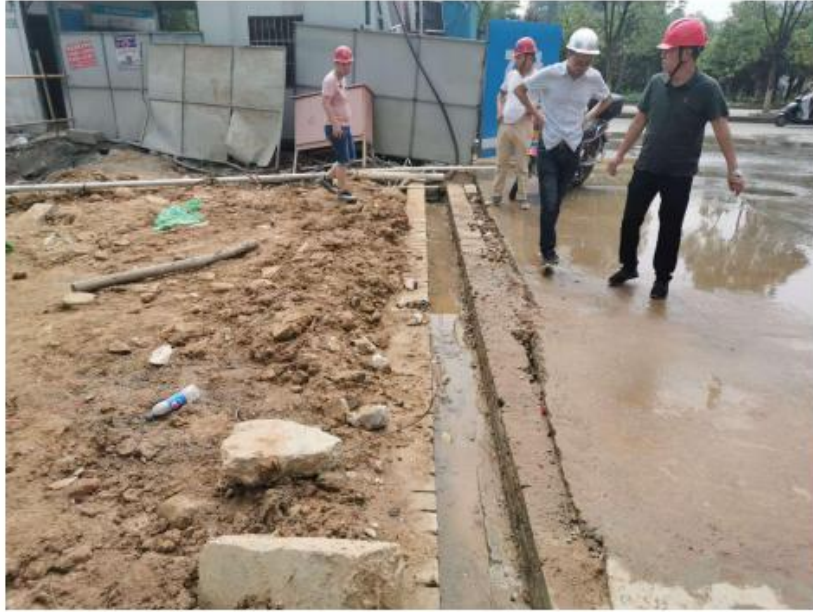
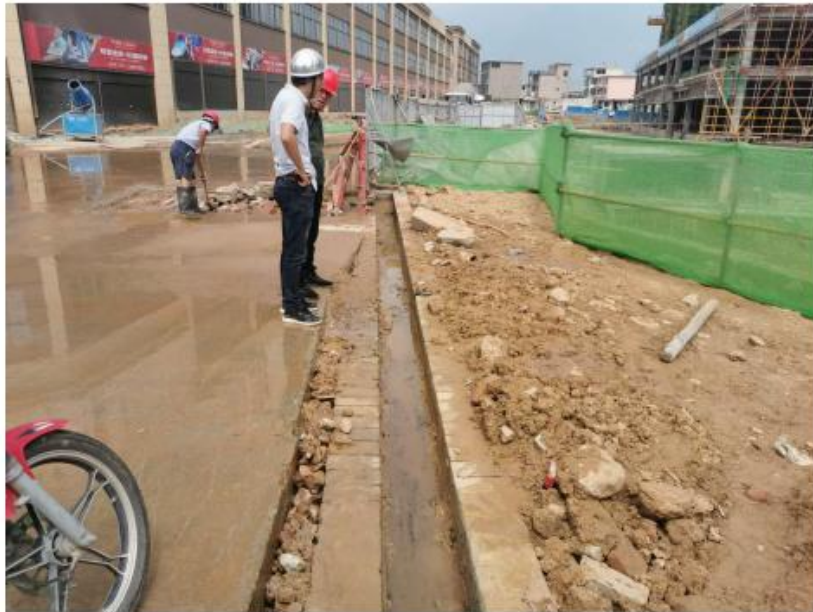
2、临时排水措施未完善。我单位已告知施工单位，在后续施工过程中，加强水土保持措施防护体系，增加项目区内临时排水措施，场地内排出雨水已由沉砂池沉淀后排水施工出入口处市政雨水系统，临时排水措施较为完善。

已完善部分场地内砖砌排水沟

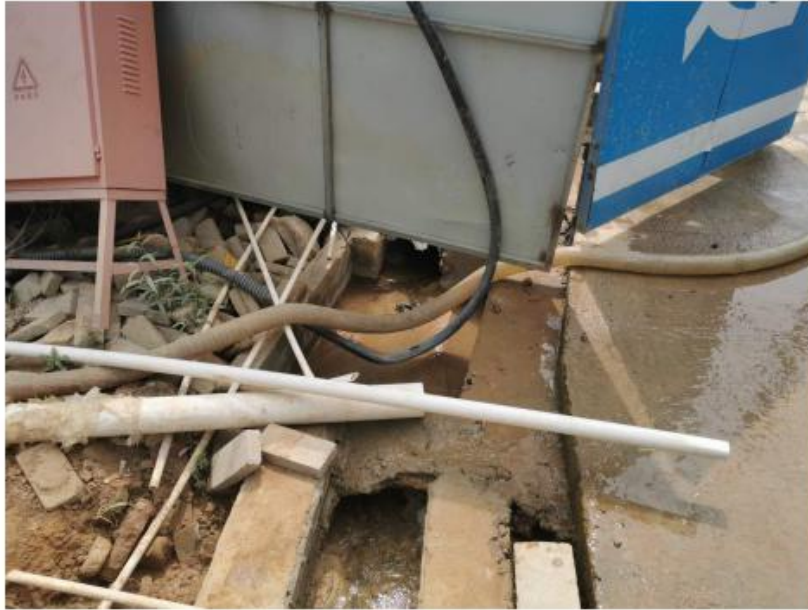
1、项目水土保持监测点已损坏。我单位已委托九江绿野环境工程咨询有限公司进行水土保持监测，重新布设水土保持监测点，重新布设的水土保持监测点为沉砂池。

水土保持监测点（沉砂池）

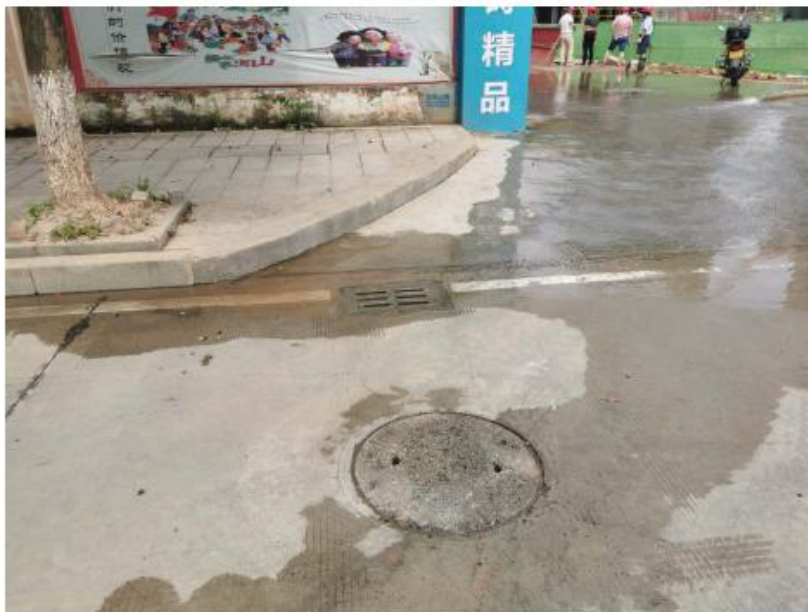
市政雨水口及雨水井
