濂溪区第三小学项目

# 水土保持设施验收报告

建设单位：九江市濂溪区教育体育局

编制单位：江西园景环境科技有限公司

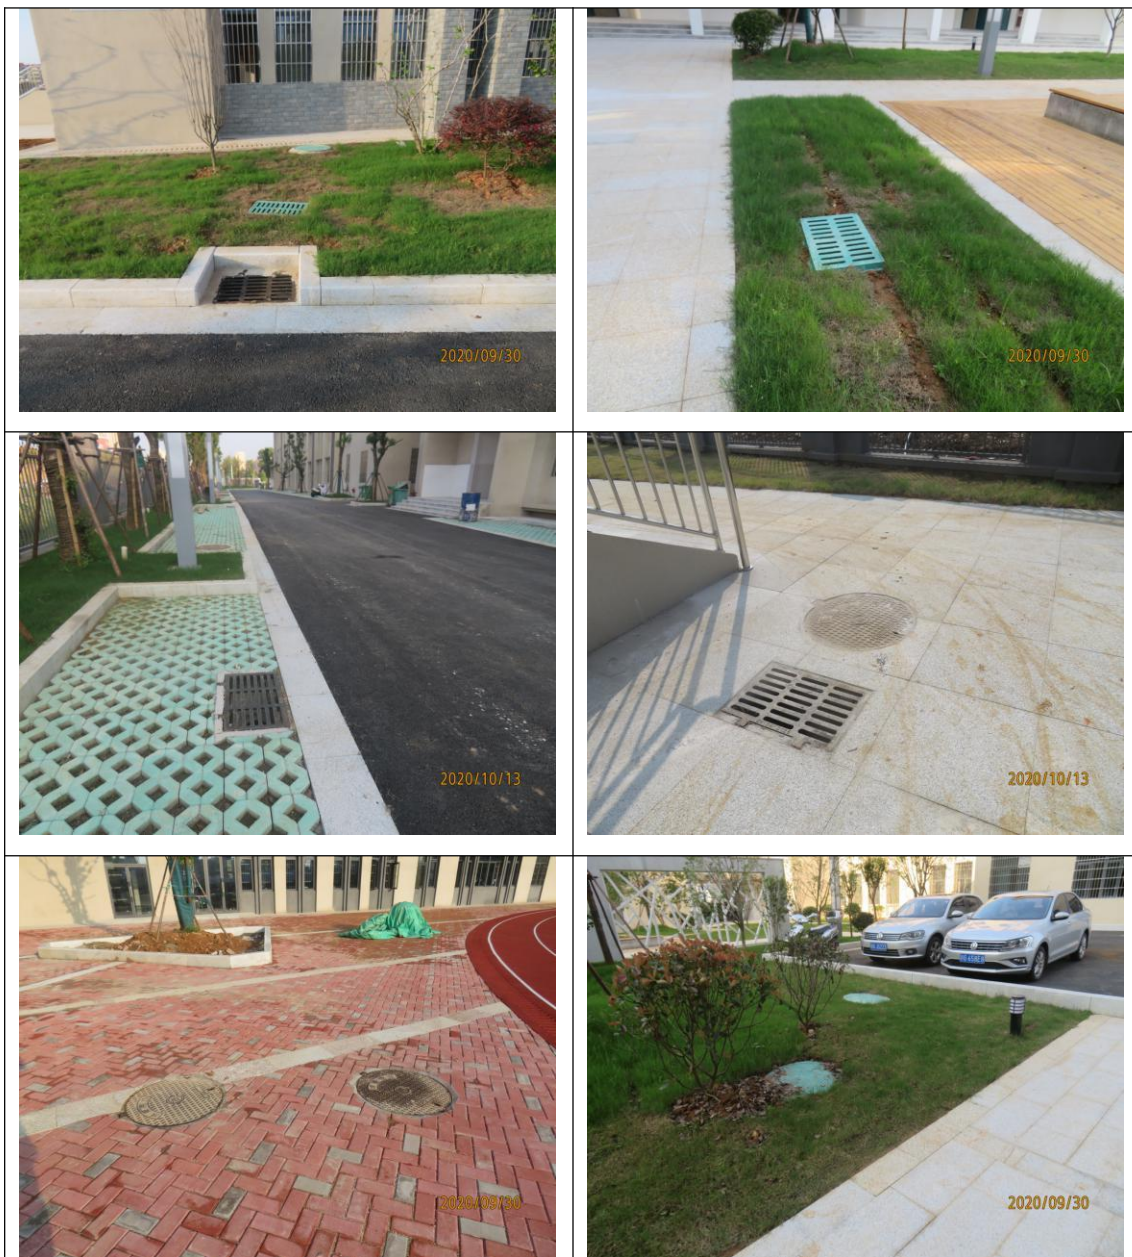
排水沟、雨水井雨水口运行情况

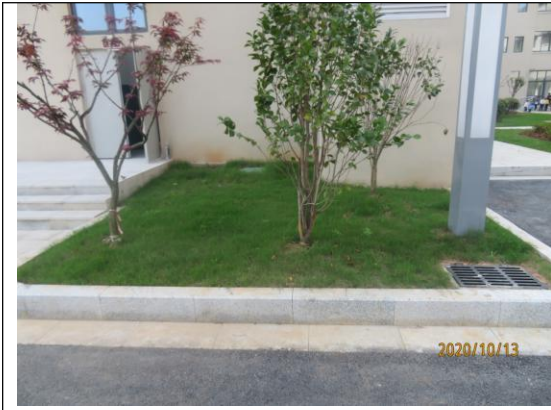
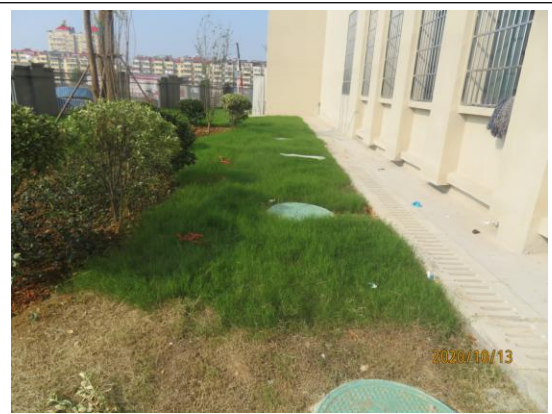
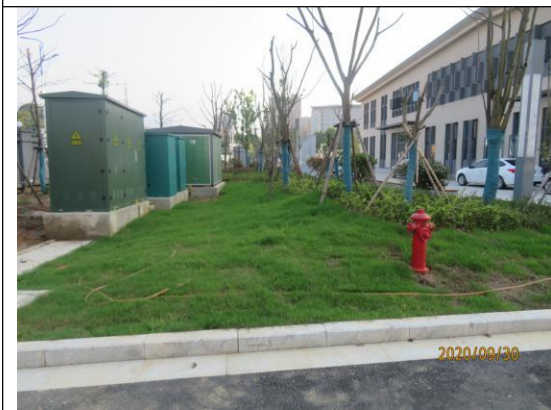
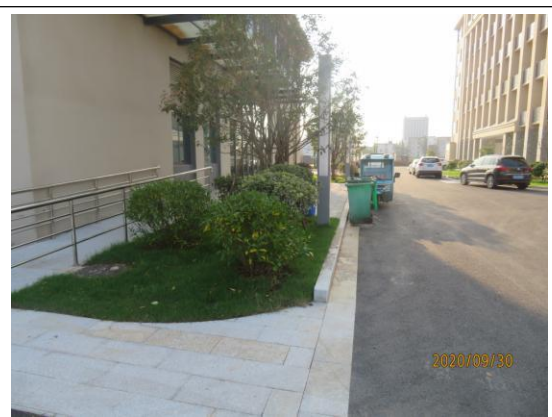
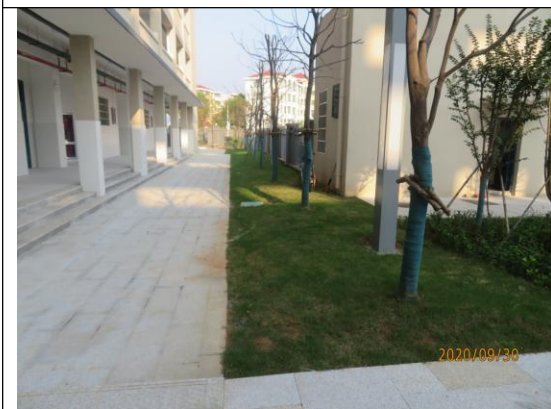
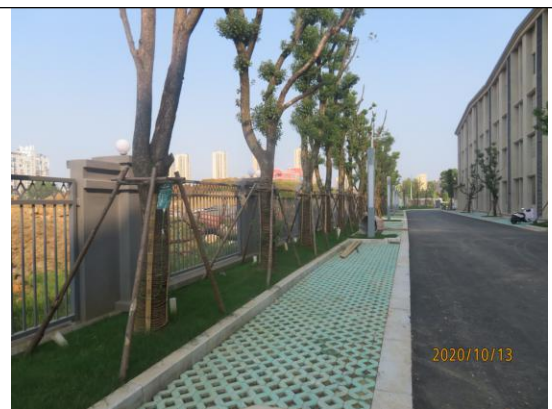
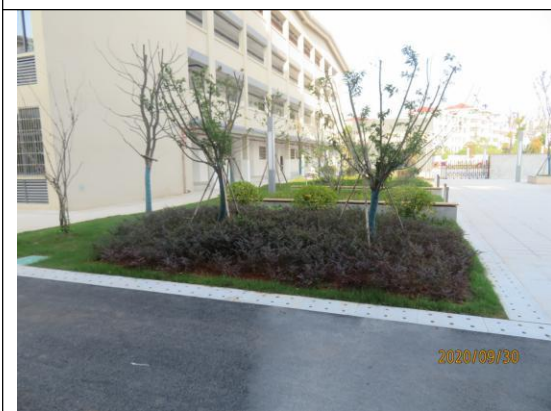
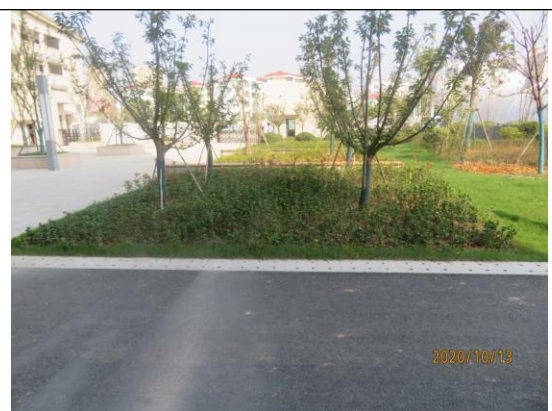
植物措施监测点乔木、灌木及草皮
