碧桂园阳光城·天玺项目

# 水土保持监测总结报告

建设单位：九江市碧城房地产开发有限公司

监测单位：九江绿野环境工程咨询有限公司

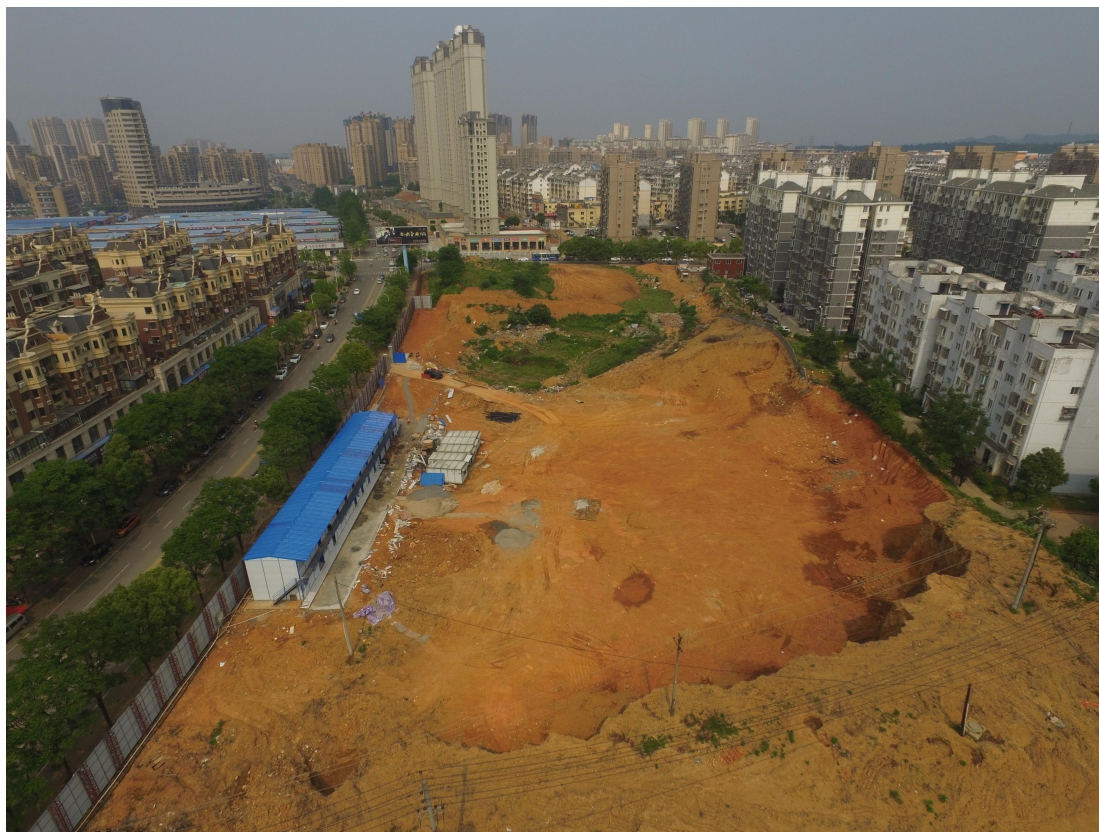
植被、土壤

项目区地带性土壤为红壤，根据现场勘察，现状地表土壤主要为红壤。根据现场土地利用类型踏勘和复核，场地原占地表土较好，可作为后期的绿化覆土，表土可剥离厚度约为0.3m，可剥离表土量为0.42万m<sup>3</sup>。项目区地带性植被为亚热带常绿阔叶林，原始植被以乔、灌相间，林草覆盖率为10%左右，水土流失现状以轻度侵蚀为主。

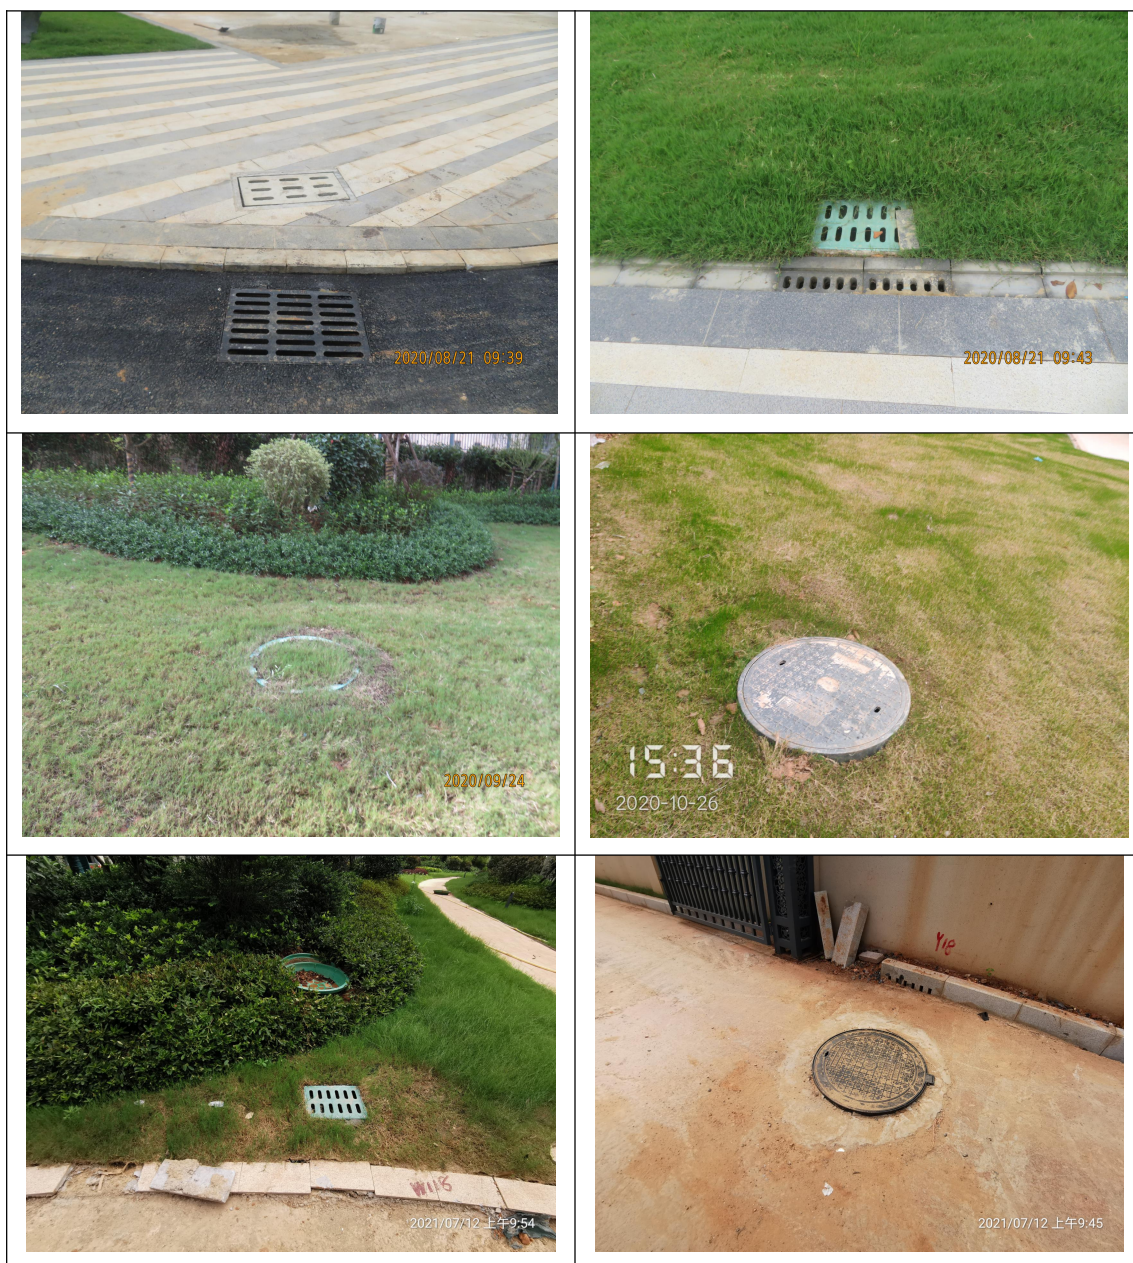
## 雨水井雨水口运行情况

工程措施监测雨水井雨水口

位置为主体工程区内

运行情良好

水土流失情况得到全部控制

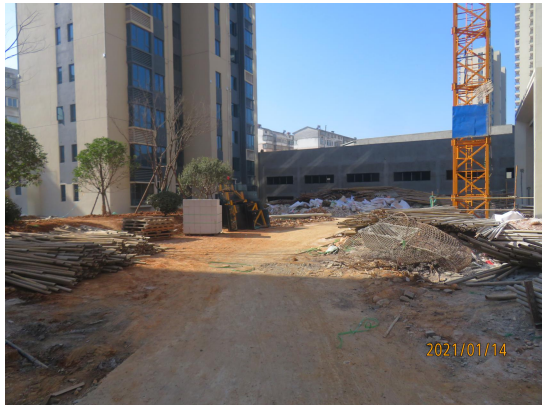
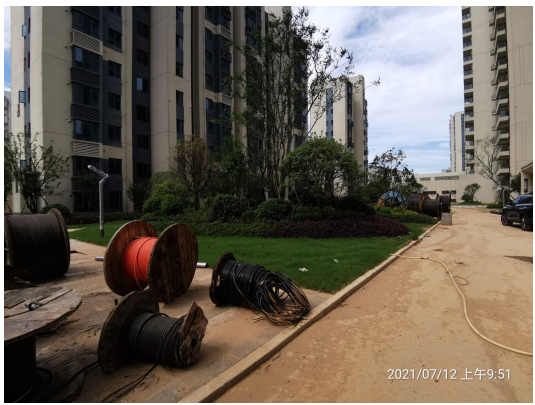
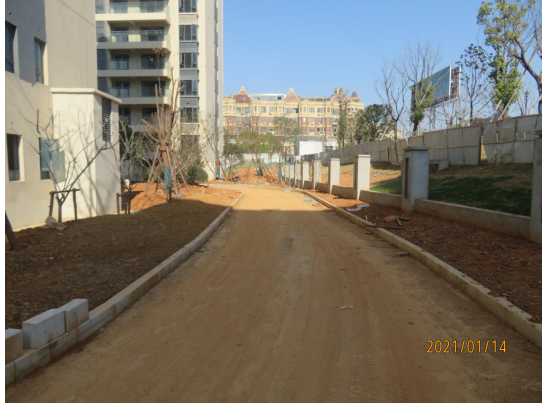
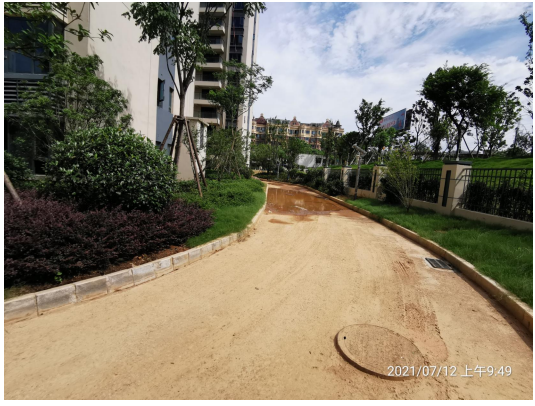
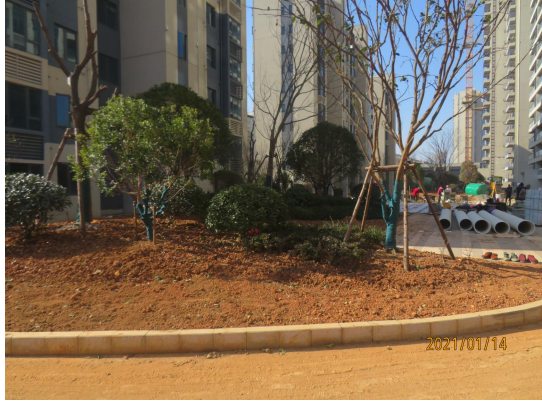
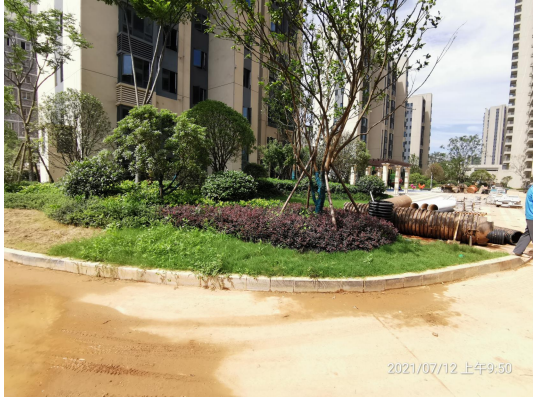
| <p>植物措施监测点乔木、灌木、草皮<br/>位置为主体工程区内<br/>成活率良好<br/>水土流失情况得到全部控制</p> | |

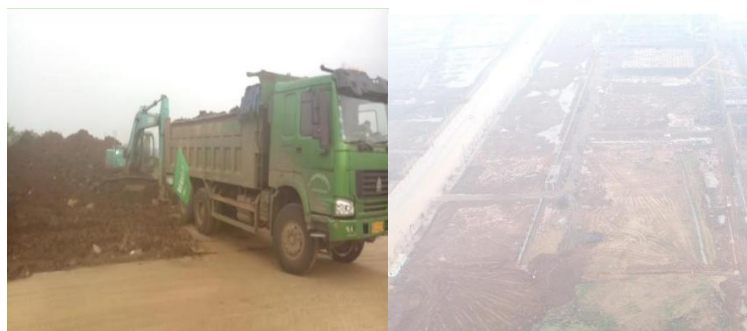
德宏工业项目地块（港兴路南侧）弃土点照片

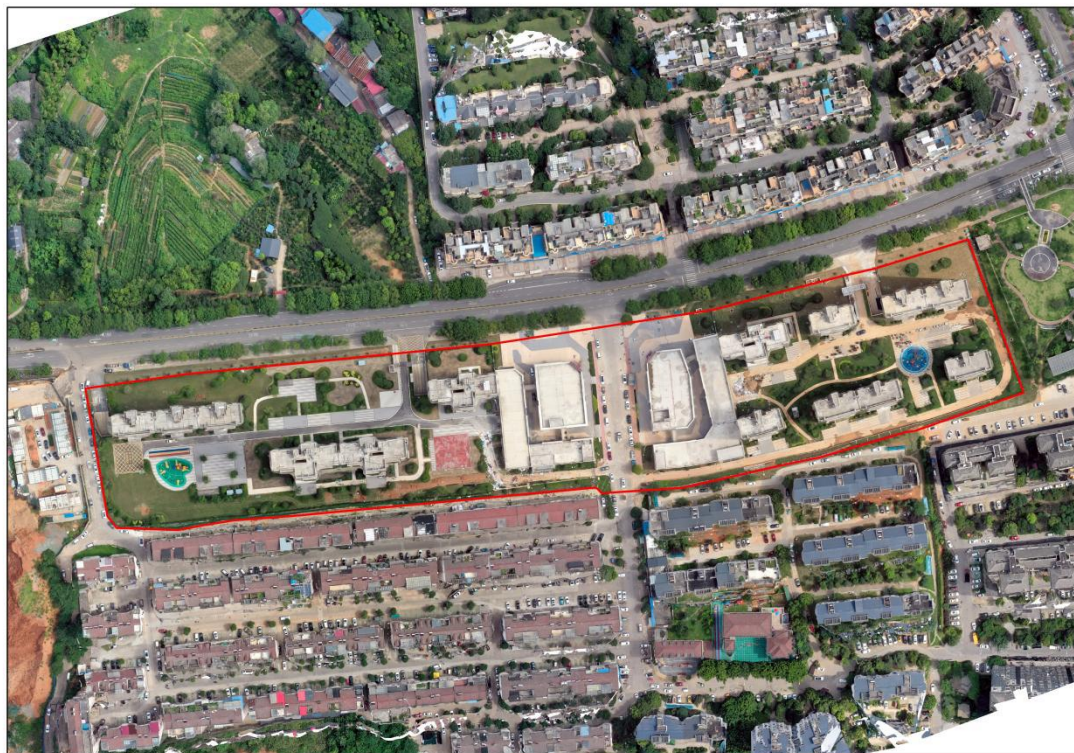
水土流失防治责任范围监测影像（2021 年 7 月）

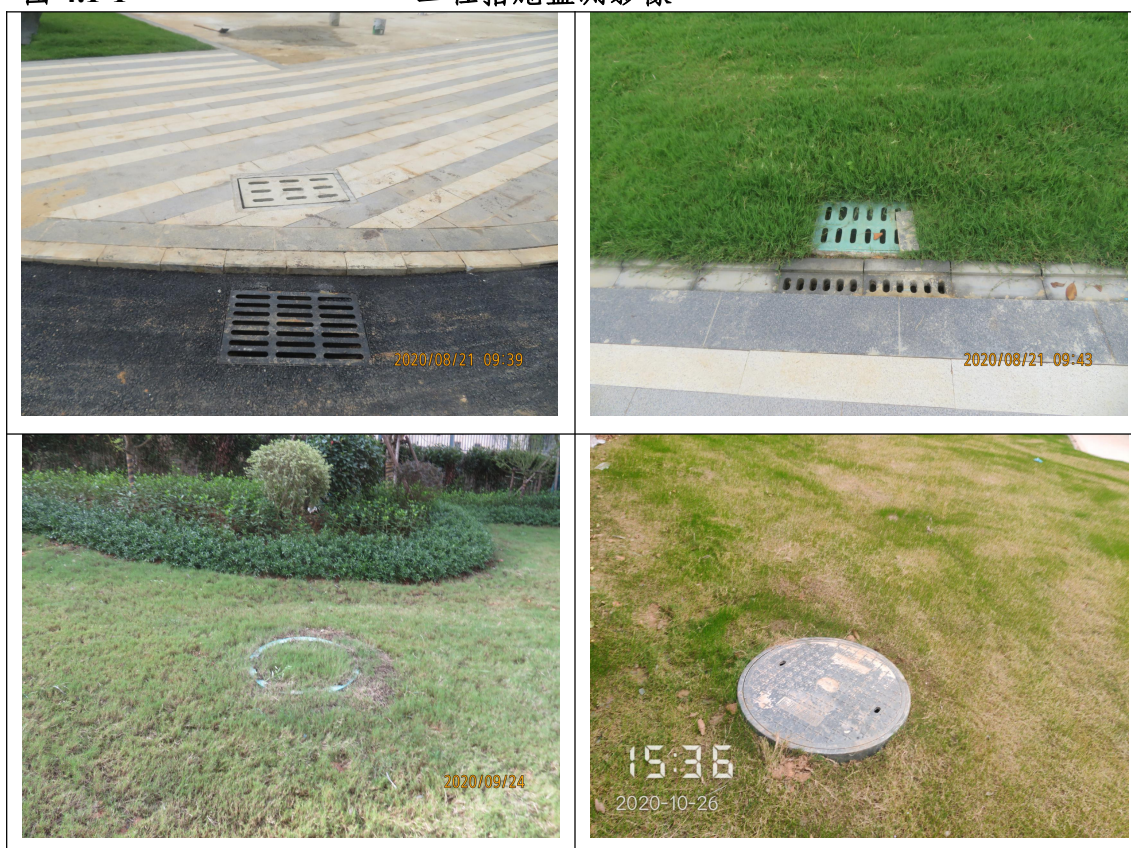
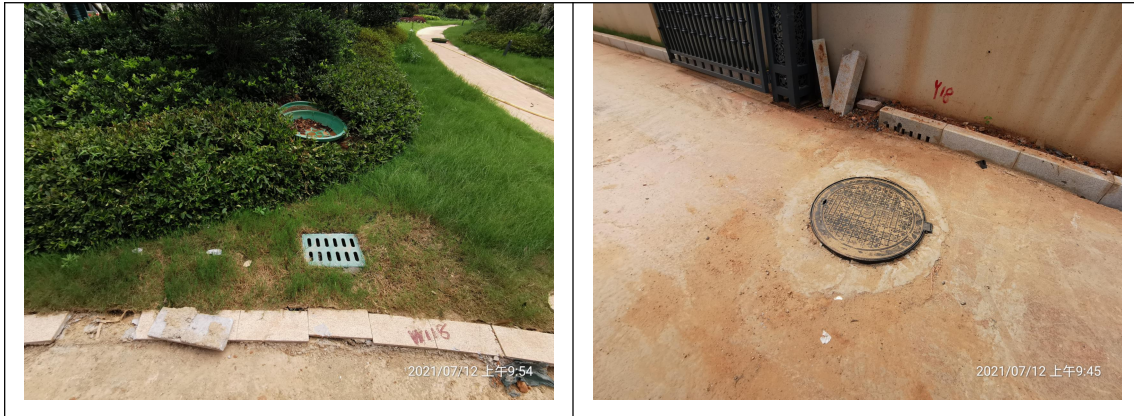
图 4.1-1

工程措施监测影像
