江西亚东水泥有限公司瑞昌制造厂宝安山粘土矿

# 水土保持设施验收报告

建设单位：江西亚东水泥有限公司

2021 年 11 月

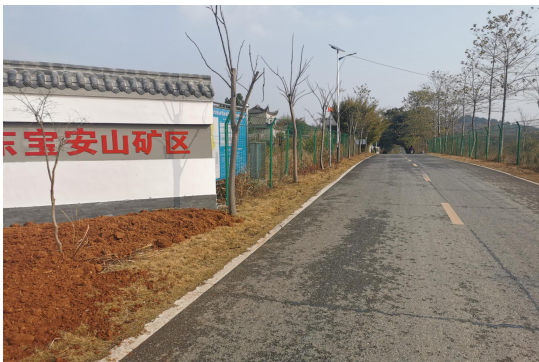
道路两侧绿化

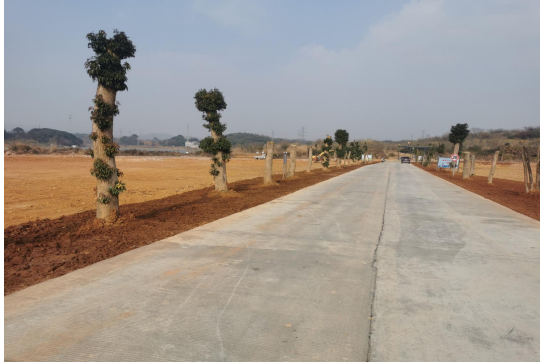
行道树

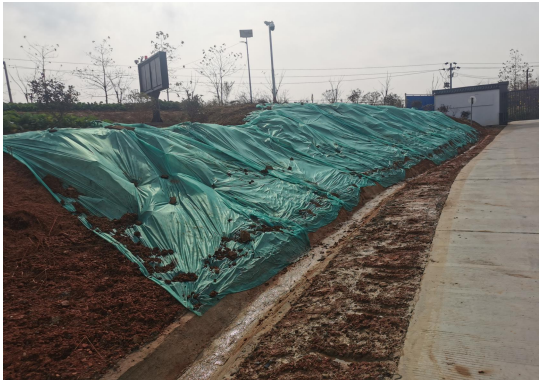
喷播植草

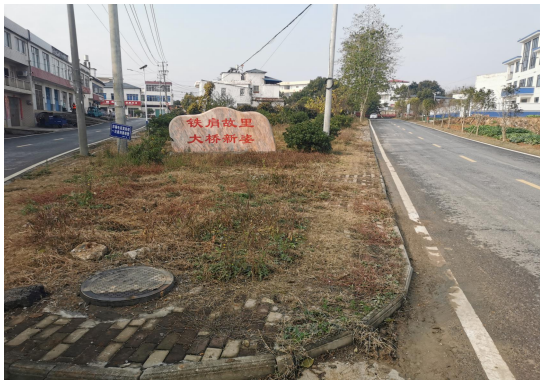
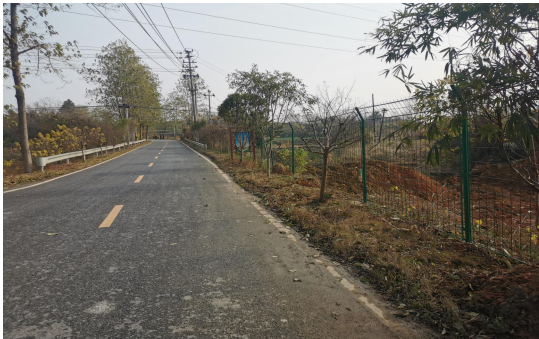
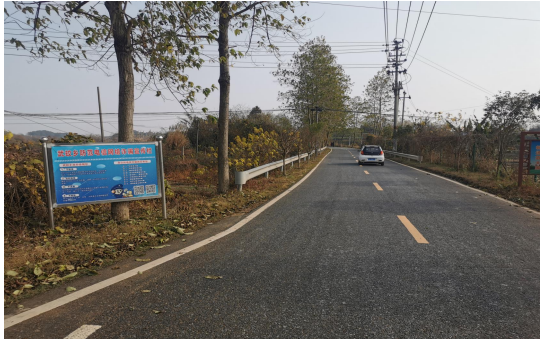
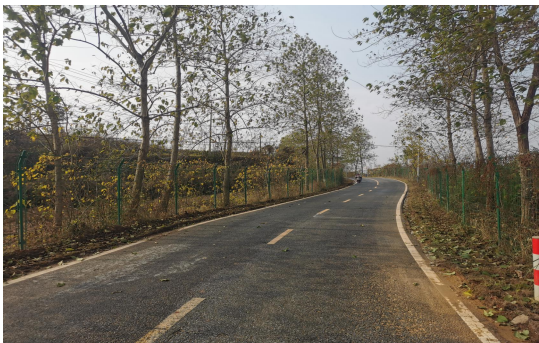
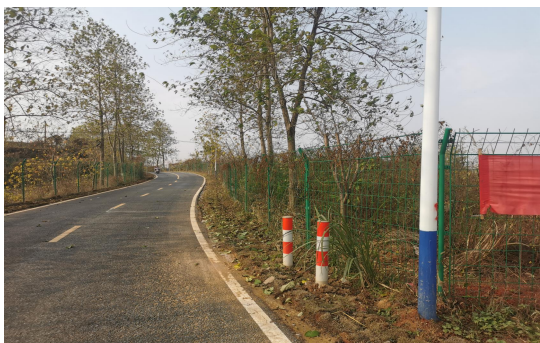
道路两侧绿化

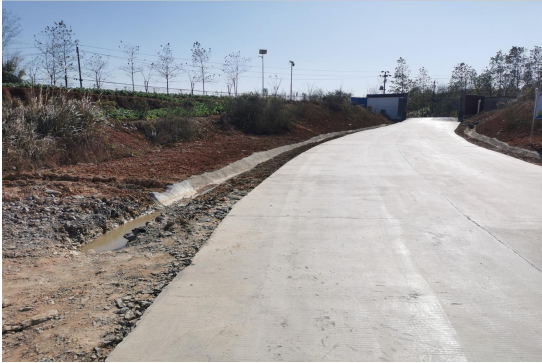
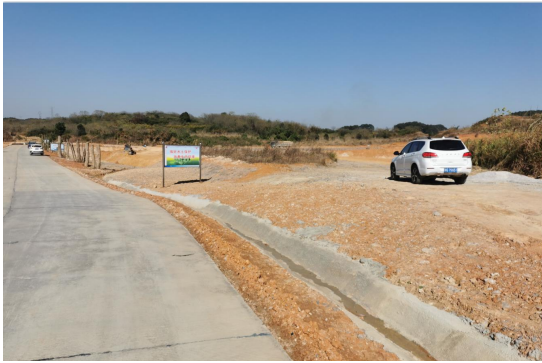
| 道路排水沟 | 道路排水沟 |

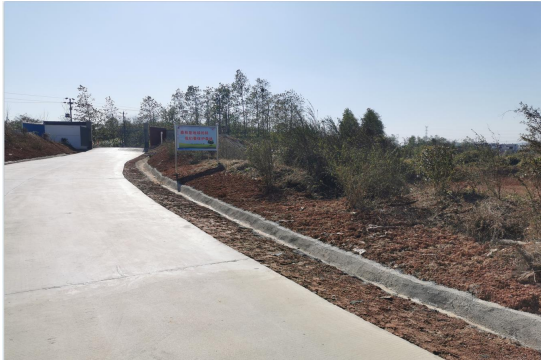
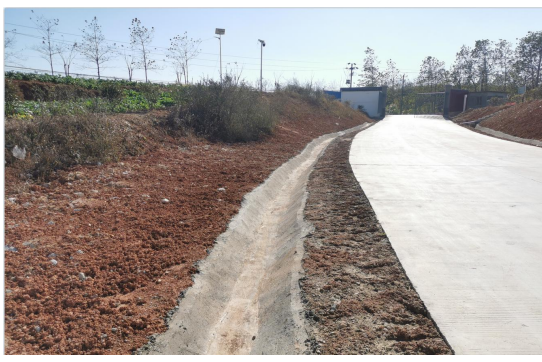
| 土地整治 | 土地整治 |

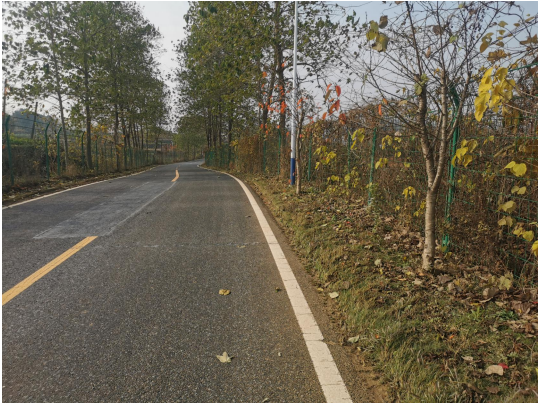
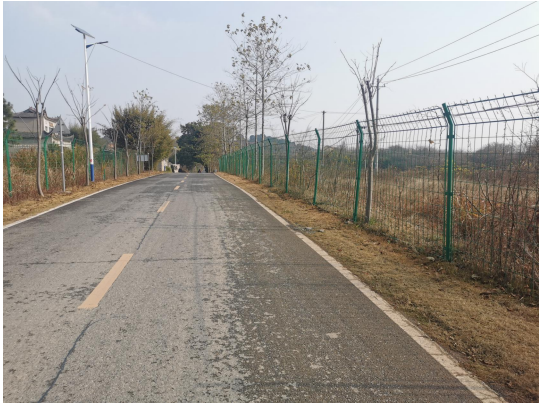
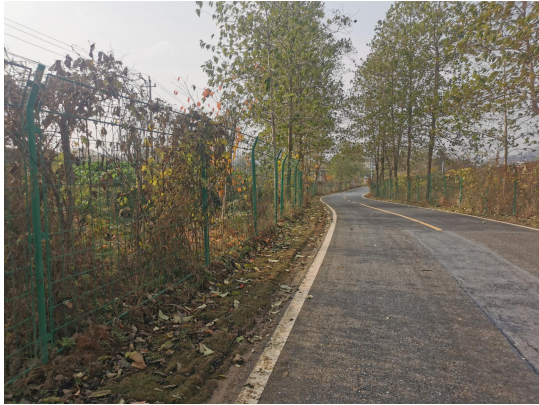
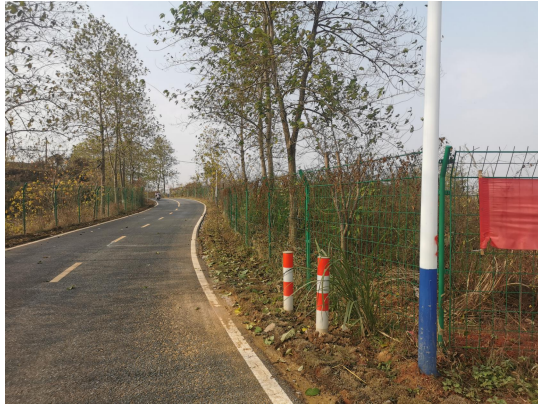
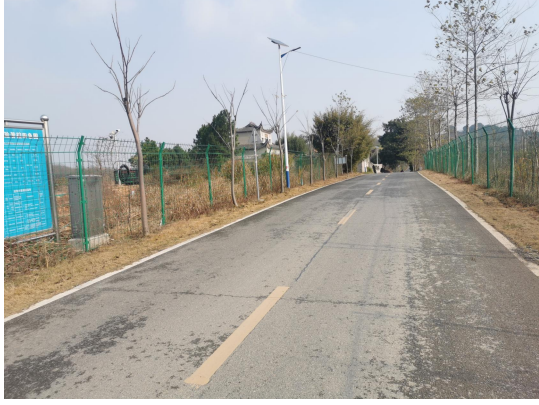
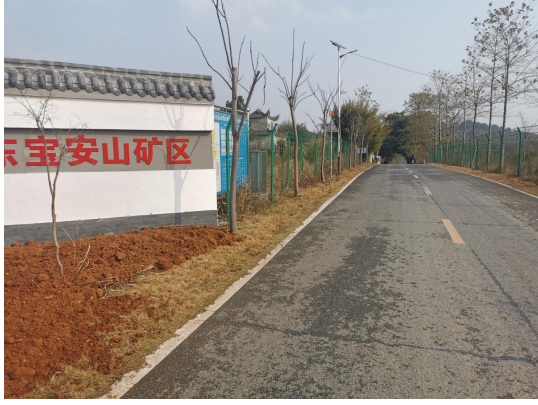
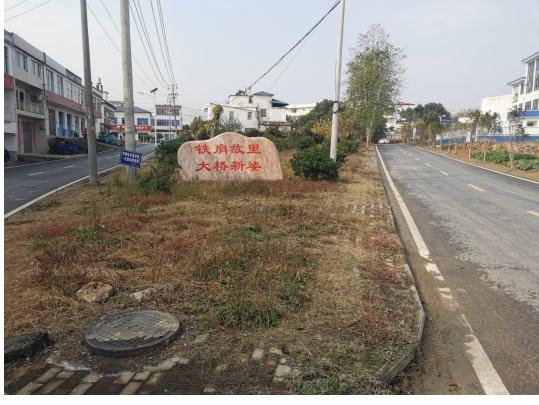
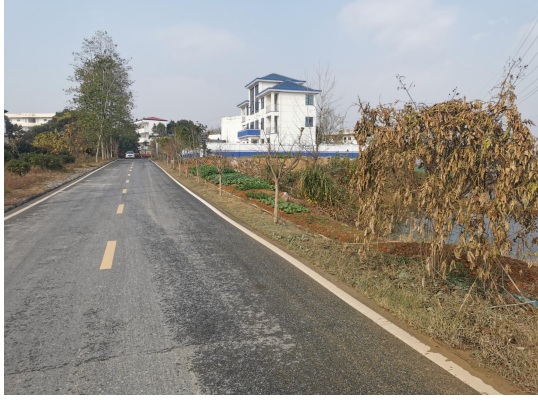
| 道路两侧绿化 | 道路两侧绿化 |
