联发·君悦湖项目

# 水土保持监测总结报告

监测单位：九江绿野环境工程咨询有限公司

2022年4月

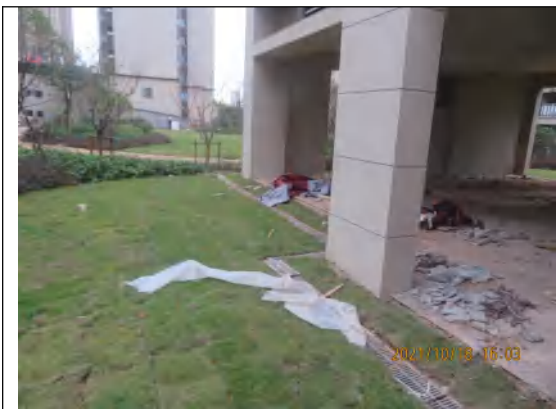
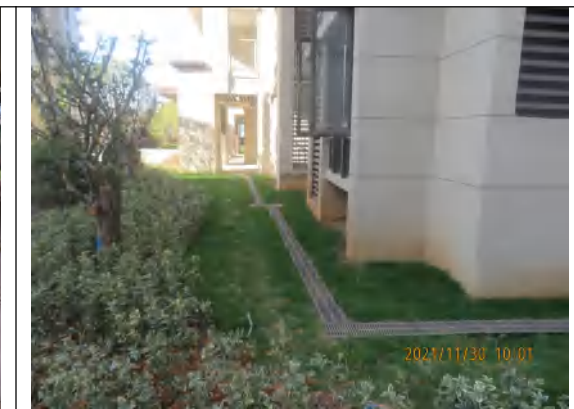
| <p>2021 年第四季度排水沟运行情况</p> | <p>2021 年第四季度排水沟运行情况</p> |
| <p>工程措施调查监测点雨水井雨水口</p> <p>位置为主体工程防治区内</p> <p>防洪排导工程运行良好</p> <p>水土流失情况得到全部控制</p> | |

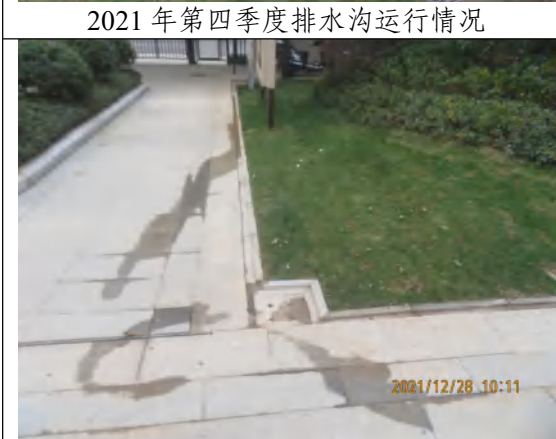
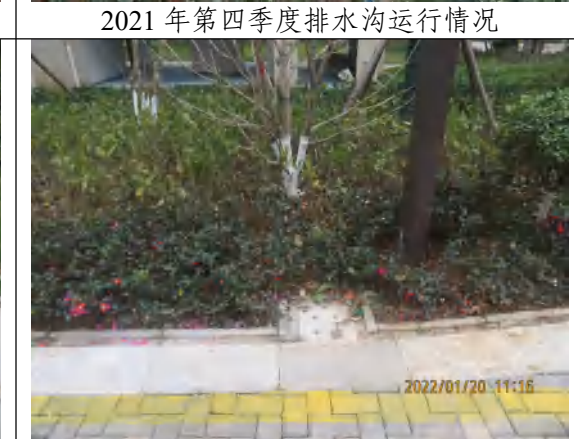
| <p>2021 年第四季度雨水井运行情况</p> | <p>2022 年第一季度雨水井运行情况</p> |

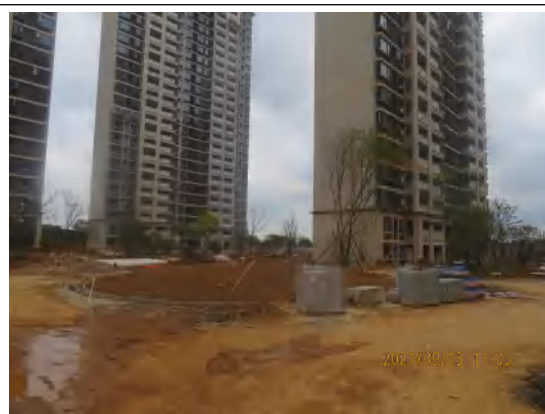
2021年第三季度草坪调查监测点

成活率良好

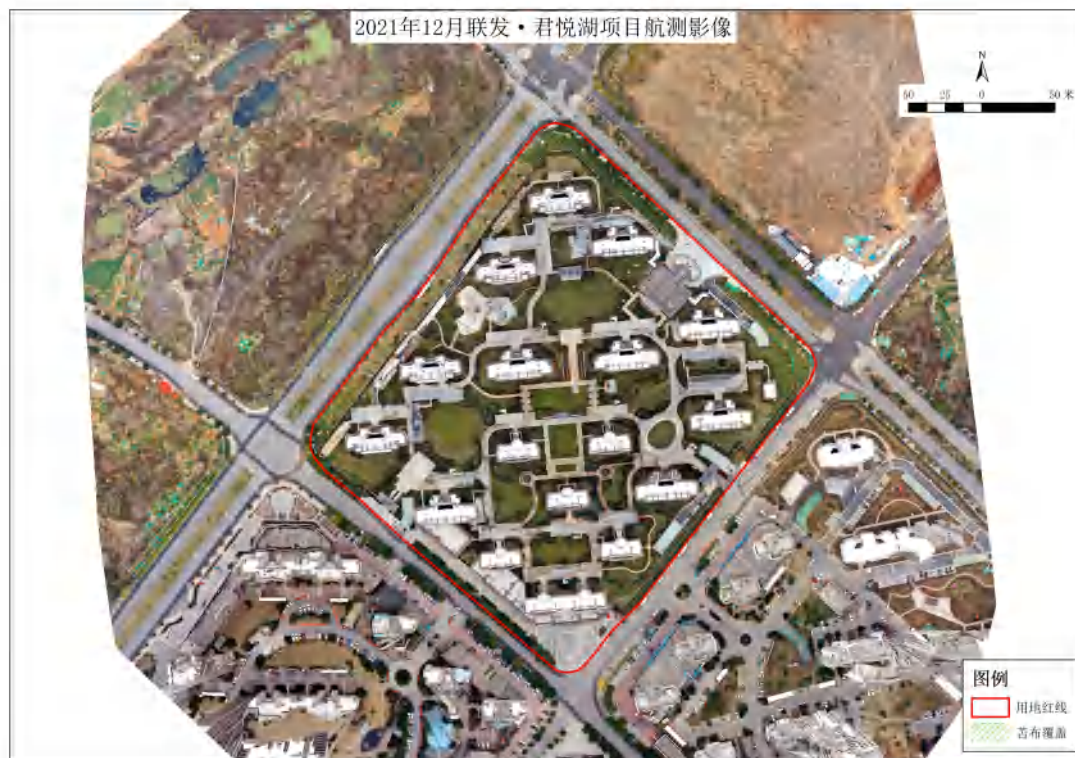
(施工过程中地下室开挖、回填及施工道路重点监测部位)
