濂溪区保障性住房濂理安置小区工程

水土保持设施验收报告

建设单位：九江市濂溪区安置房建设服务中心

2022年8月

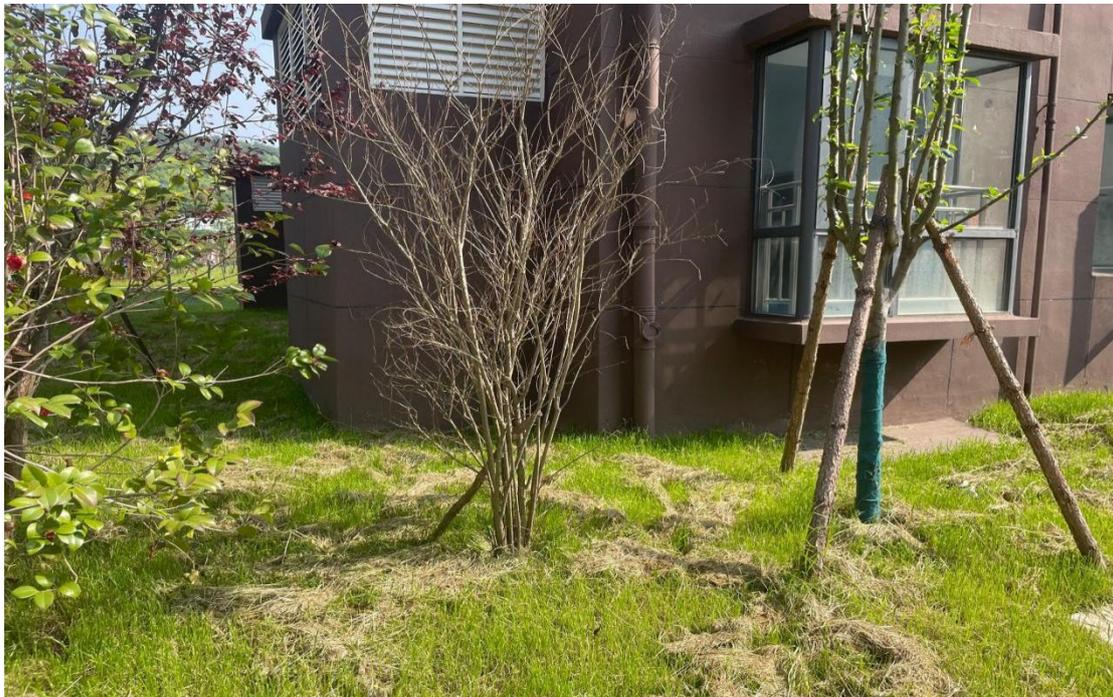
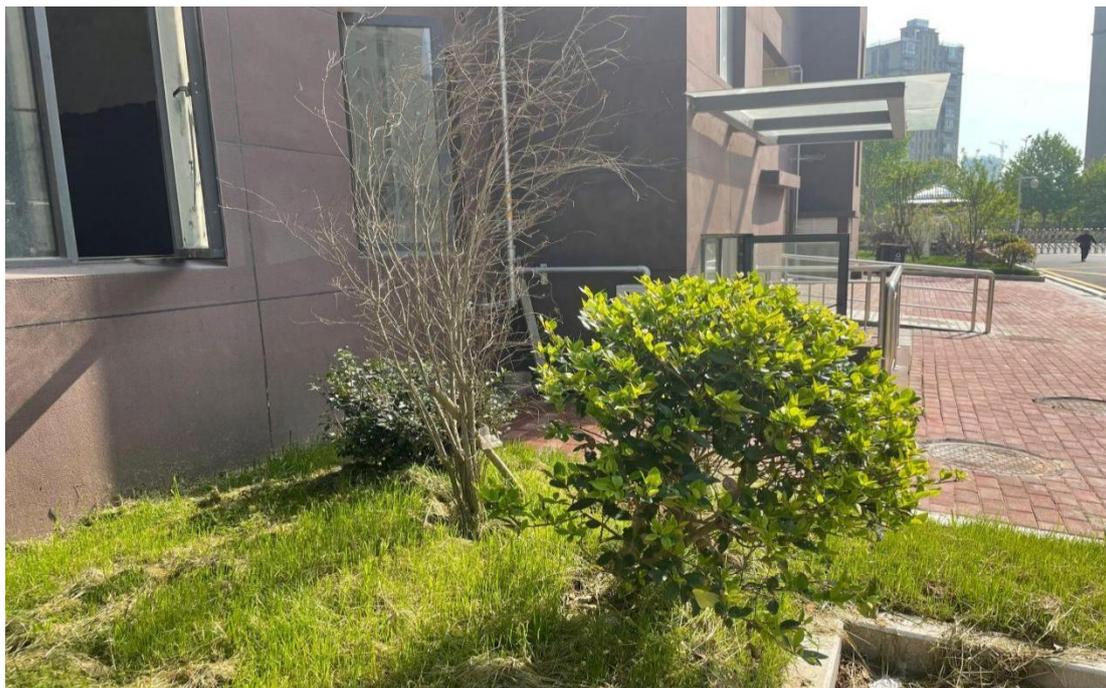
2、经现场勘查，现场存在部分植被稀疏区域，建议建设单位春季进行补植，通过铺植草皮、撒播草籽等方式进行恢复。

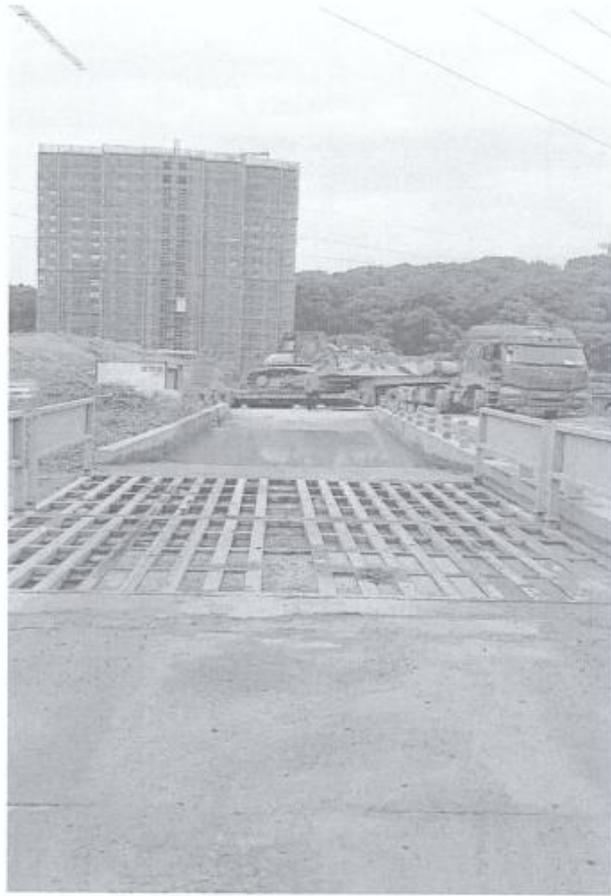
冲洗平台洗车槽

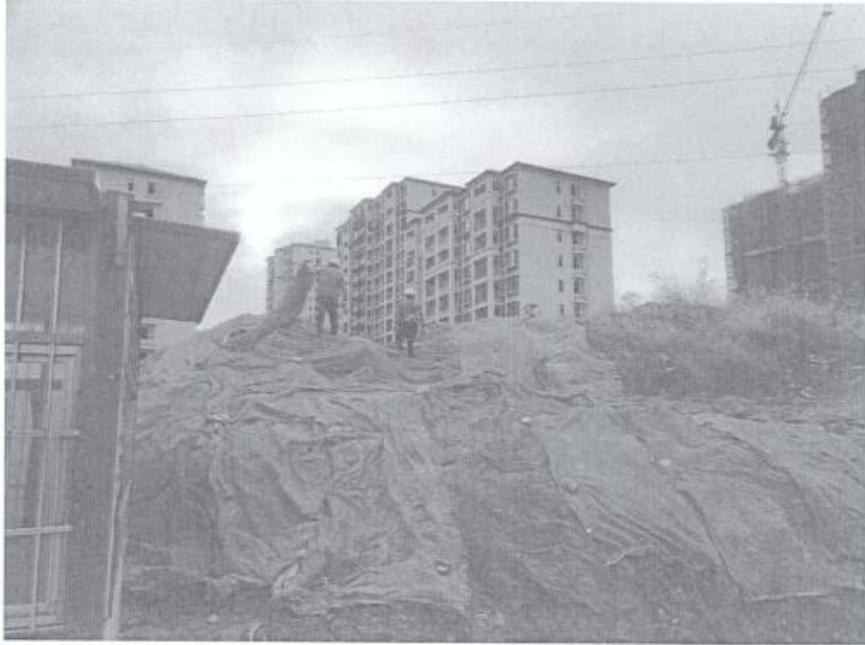
裸土覆盖

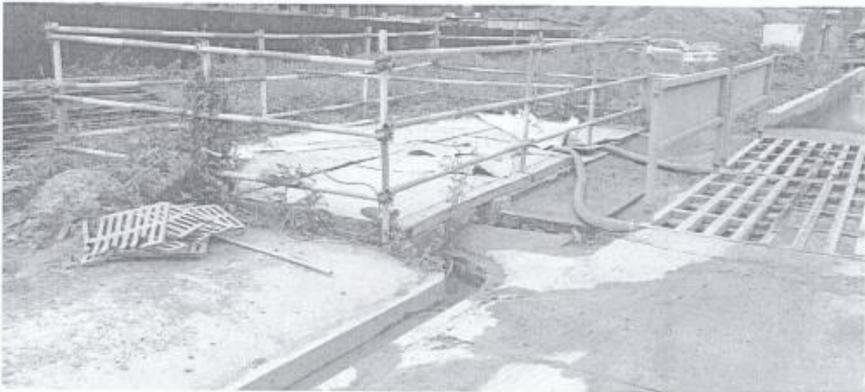
沉沙池

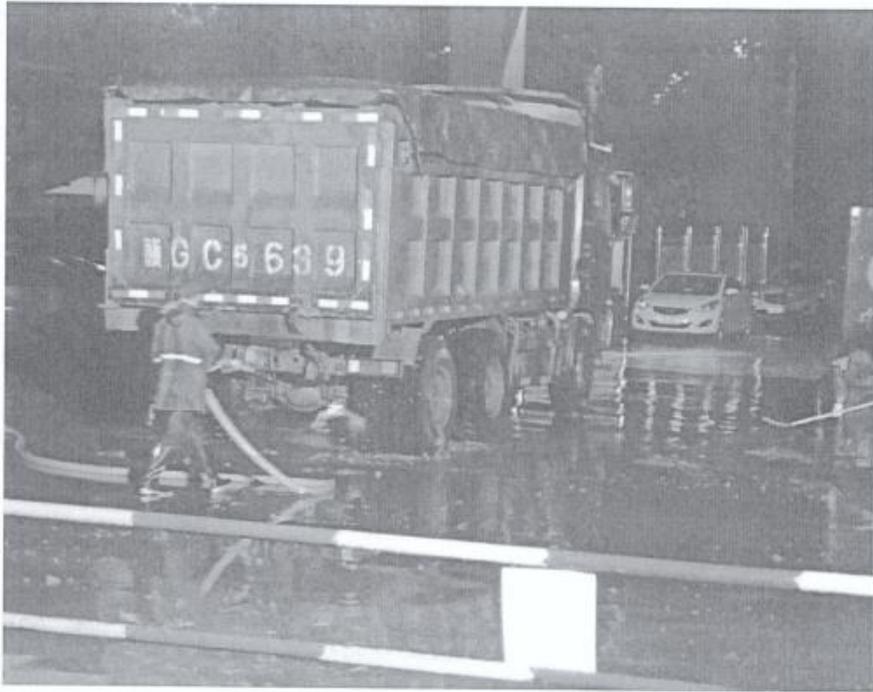
土方车辆冲洗进入城市道路

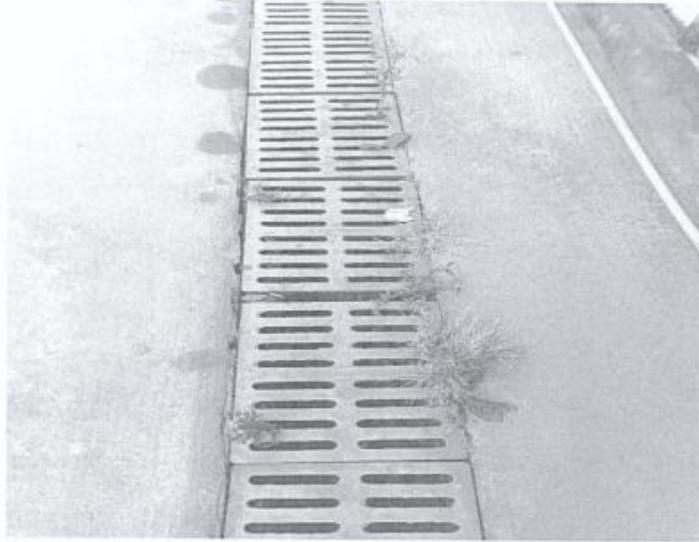
排水沟
