濂溪区保障性住房竹林安置小区工程

# 水土保持监测总结报告

建设单位：九江市濂溪区安置房建设服务中心

监测单位：江西园景环境科技有限公司

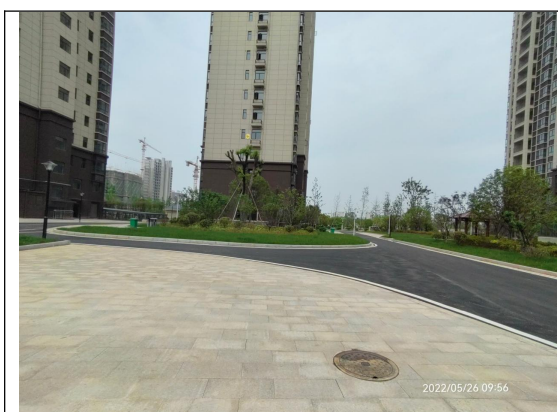
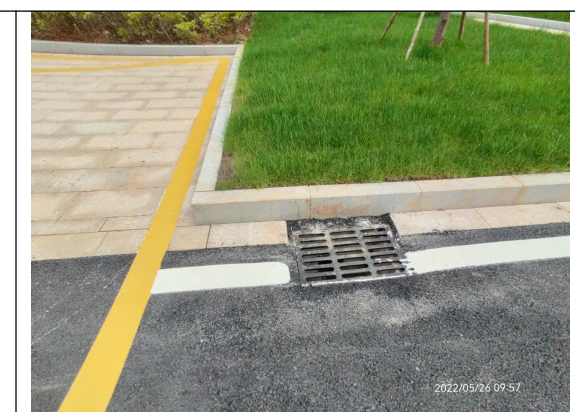
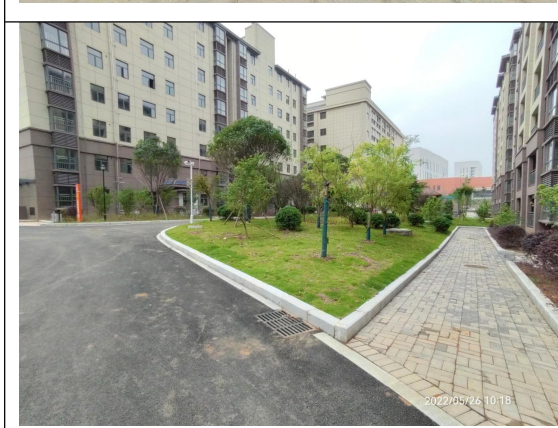
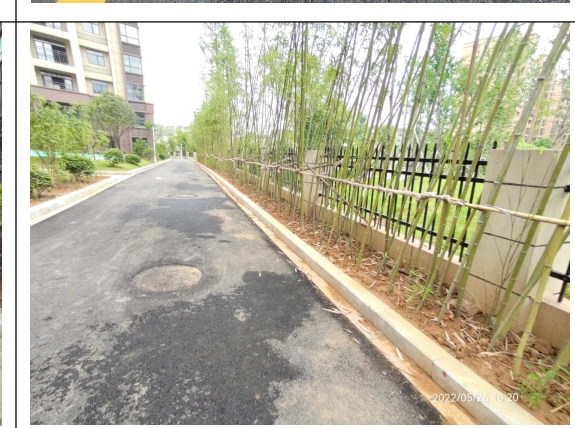
| 雨水井雨水口运行情况 | |

| 工程措施监测点排水沟、雨水井雨水口<br>位置为各防治区内<br>运行情良好<br>水土流失情况得到全部控制 | |

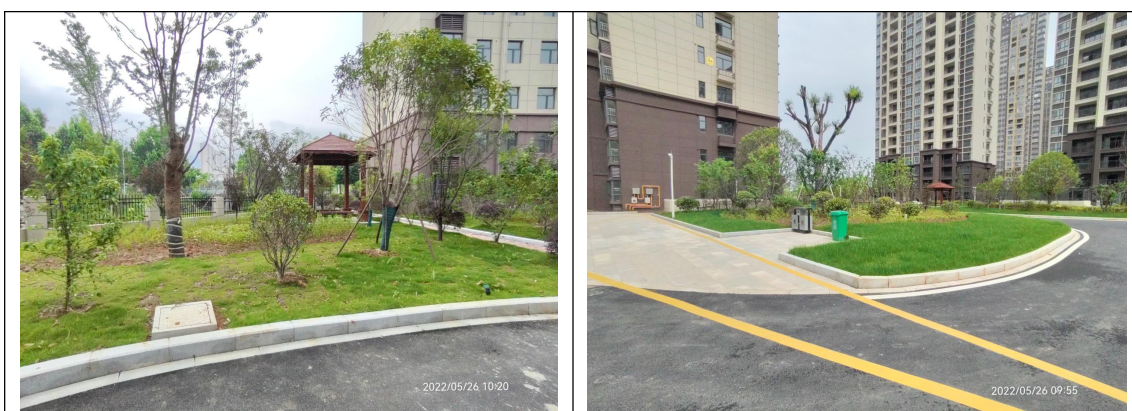
(草皮监测点)

植物措施监测点乔木、灌木、草皮  
位置为各防治区内  
成活率良好  
水土流失情况得到全部控制

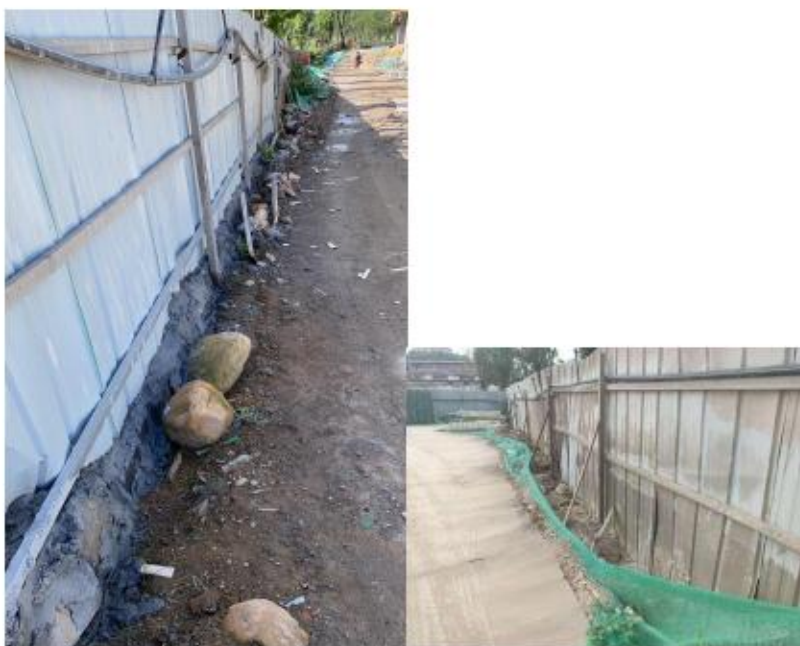
1、A地块沿十里河侧拦挡未封闭到底，降雨时地表径流可能会挟带泥砂流出现用地红线外。

**整改情况：**为防止地表水流夹带泥沙流出红线外，已经对围挡底部进行封闭，采用砂浆封堵防止水土流失。

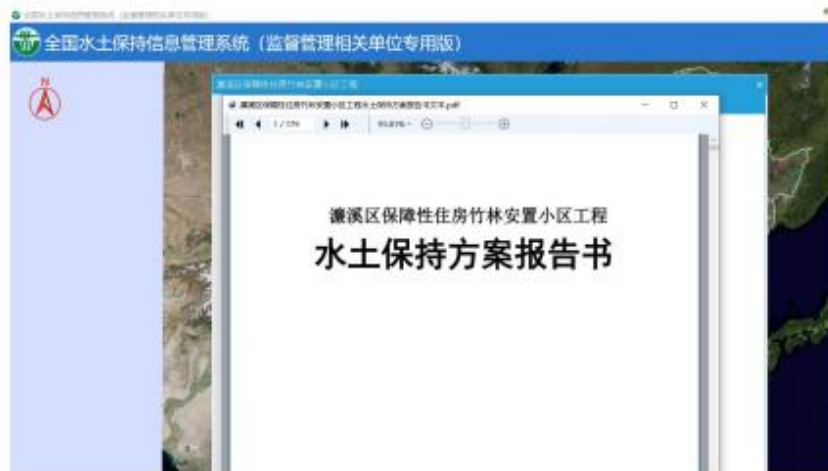
2、**存在问题：**未及时向全国水土保持监督管理系统上传监测季报和实施方案。

**整改情况：**已经按要求水土保持实施方案和监测成果上传至全国水土保持监督管理系统。
