濂溪区保障性住房竹林安置小区工程

水土保持设施验收报告

建设单位：九江市濂溪区安置房建设服务中心

2022年8月

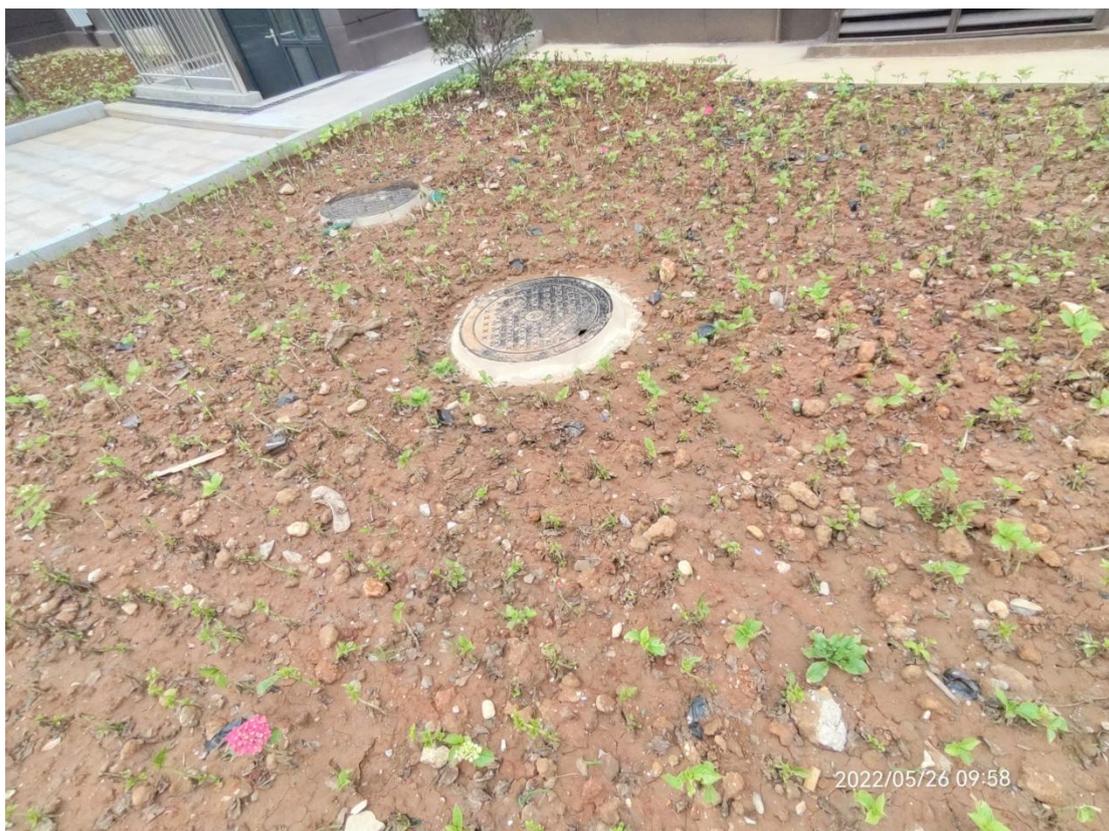
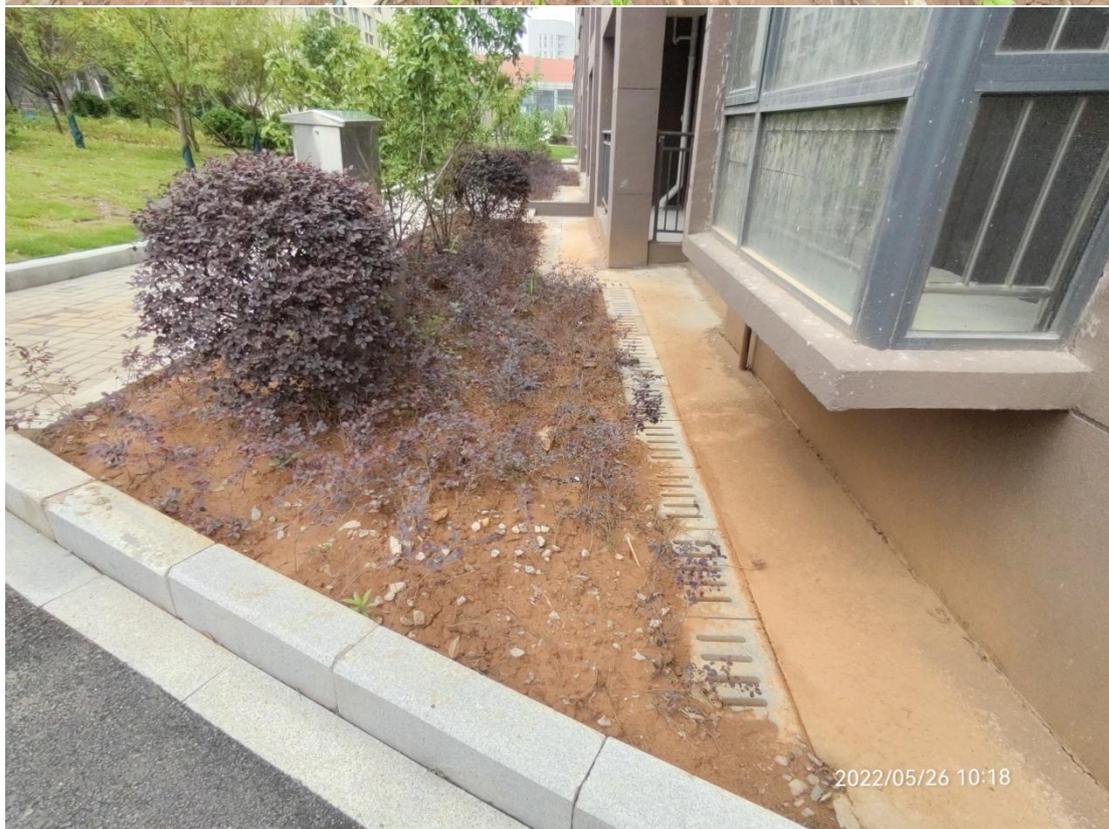
2、经现场勘查，现场存在部分植被稀疏区域，建议建设单位春季进行补植，通过铺植草皮、撒播草籽等方式进行恢复。

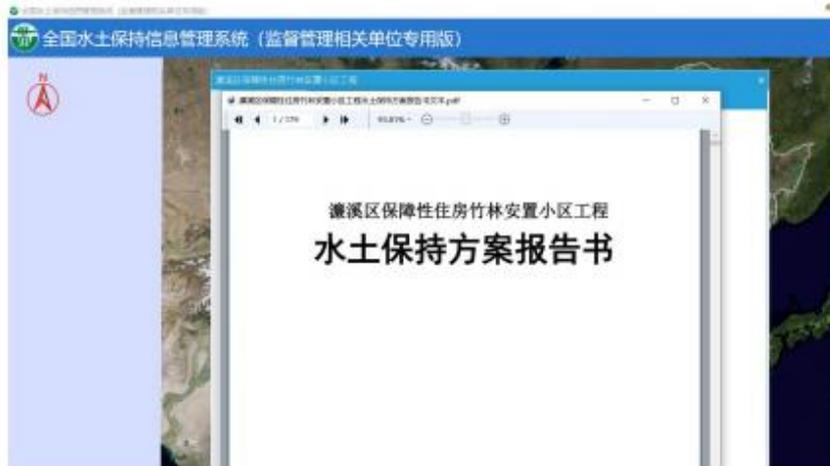
整改照片：

2、**存在问题：**未及时向全国水土保持监督管理系统上传监测季报和实施方案。

整改意见：按要求及时将水土保持监测成果上传至全国水土保持监督管理系统。

整改情况：已经按要求水土保持实施方案和监测成果上传至全国水土保持监督管理系统。
