瀚林·国际花园项目

# 水土保持设施验收报告

建设单位：江西瀚林山水房地产开发有限公司

2022 年 11 月

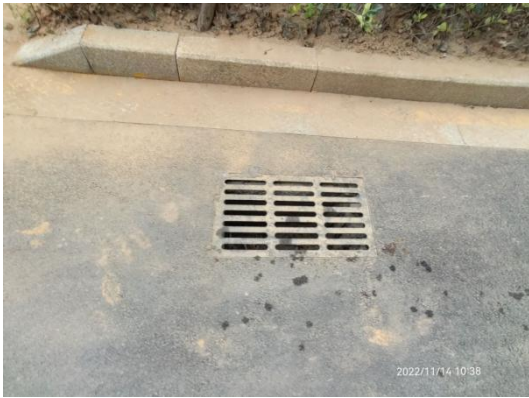
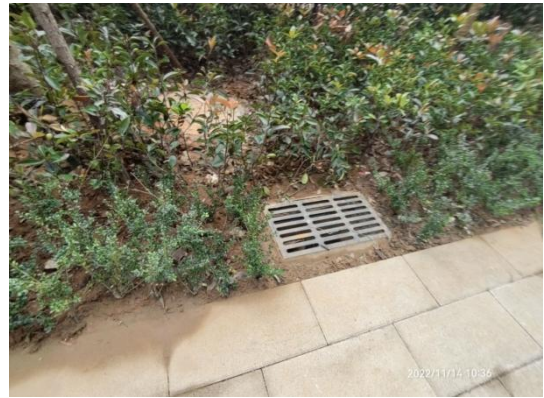
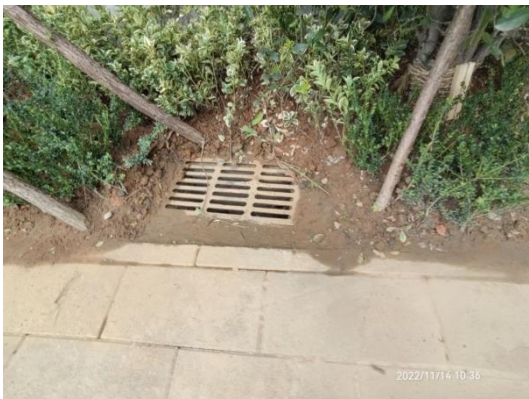
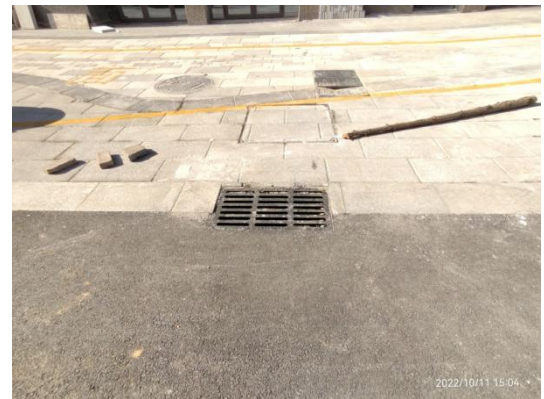
雨水口

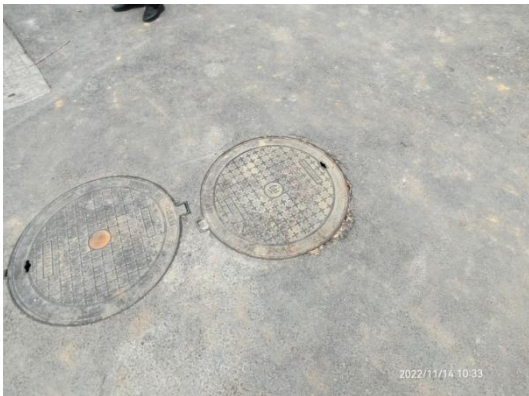
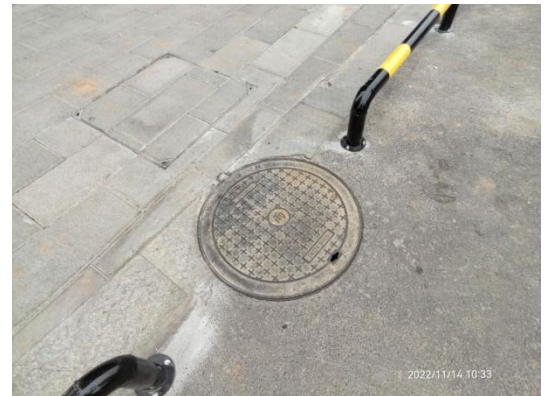
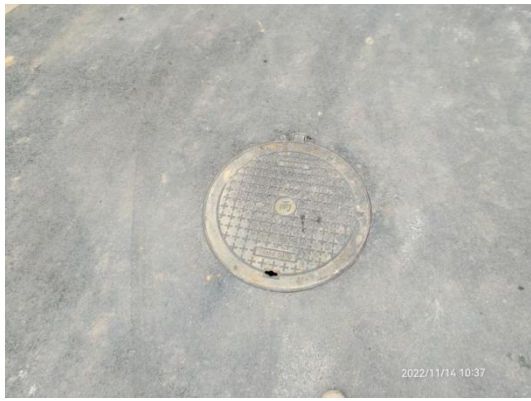
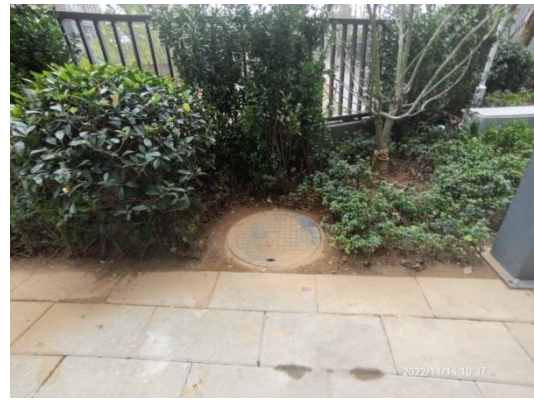
雨水井

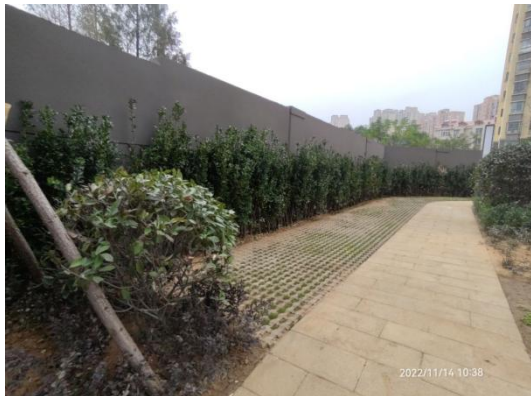
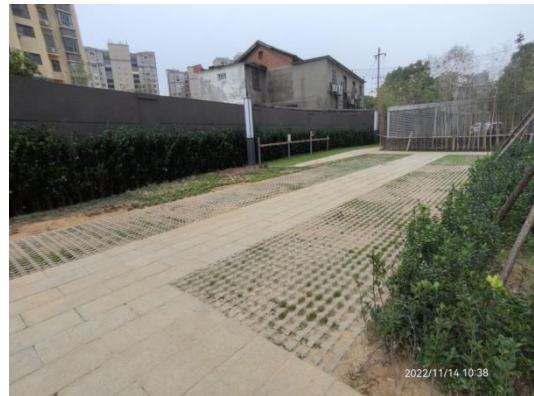
植草砖

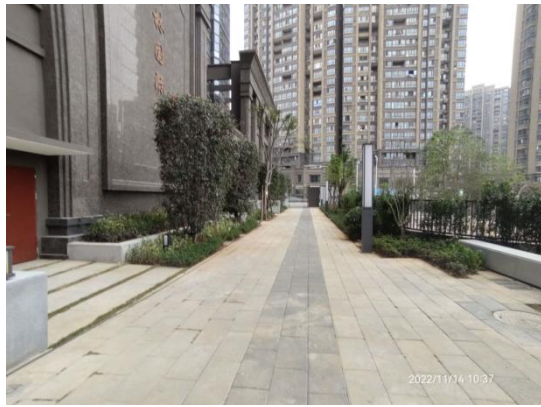
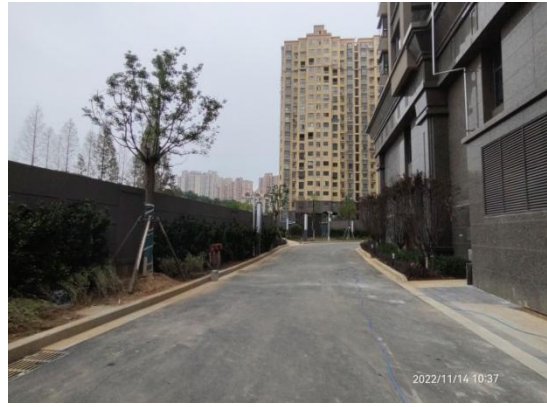
植物措施

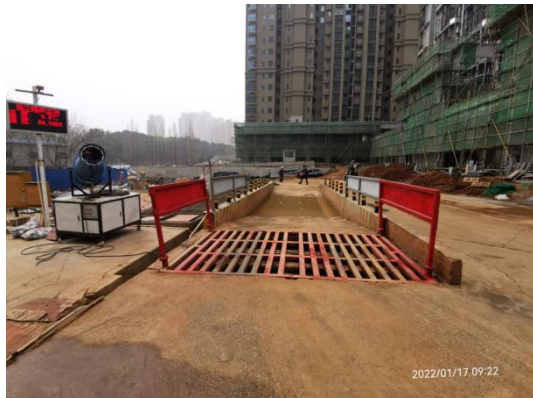
洗车平台

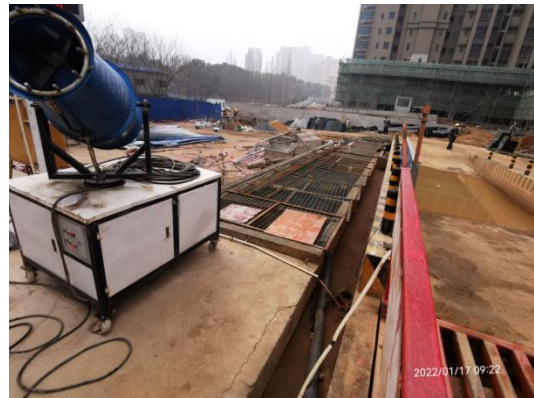
沉砂池

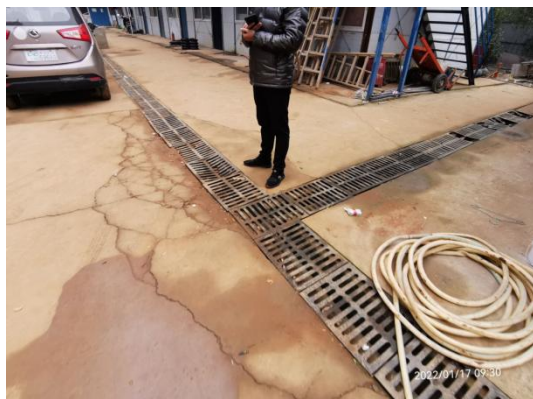
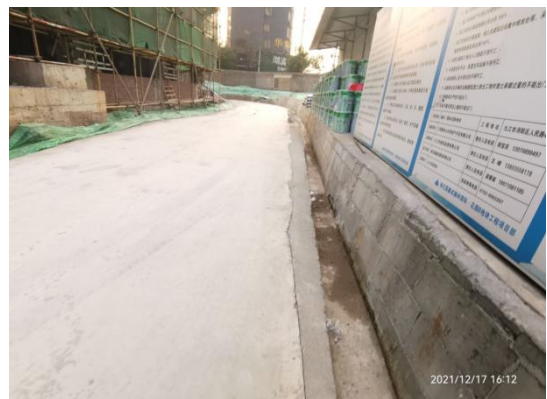
排水沟

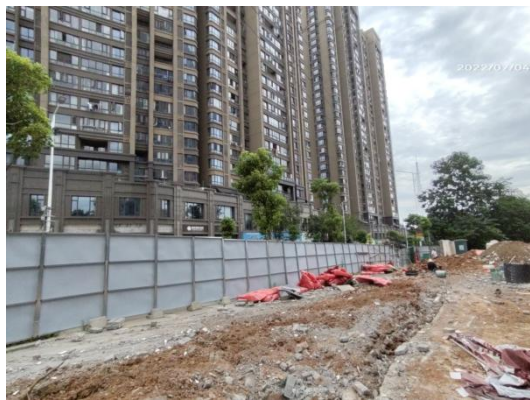
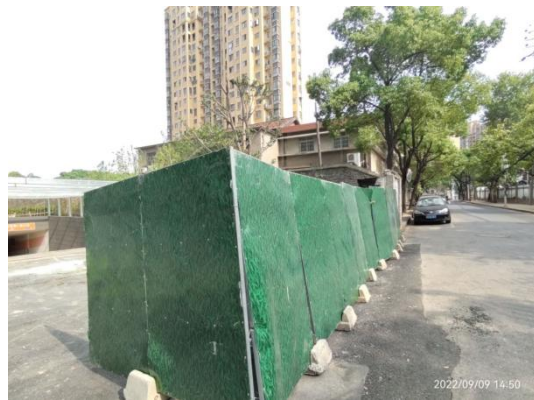
临时围挡

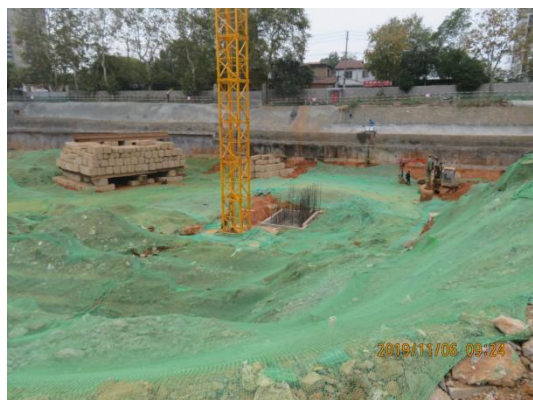
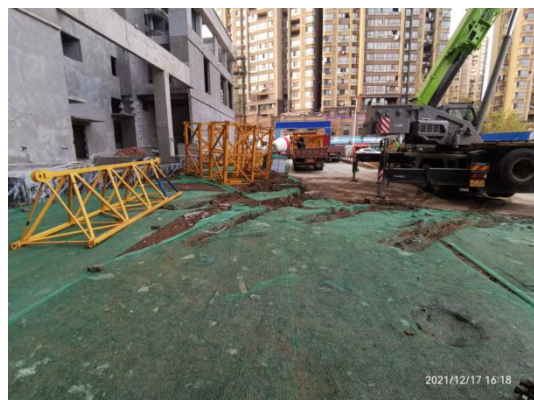
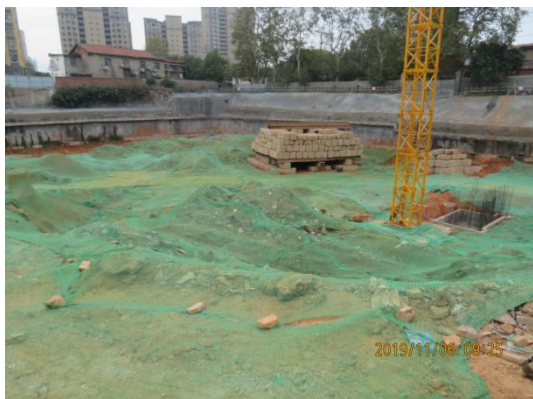
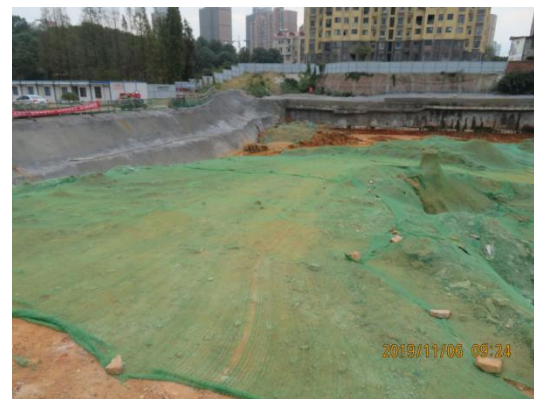
临时覆盖
