保障性住房荷花垄安置小区项目

# 水土保持监测总结报告

监测单位：江西园景环境科技有限公司

2022年10月

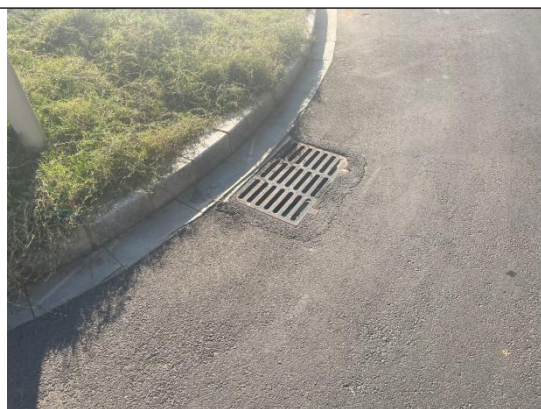
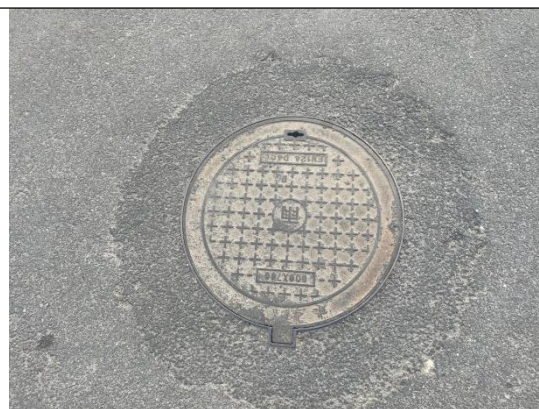
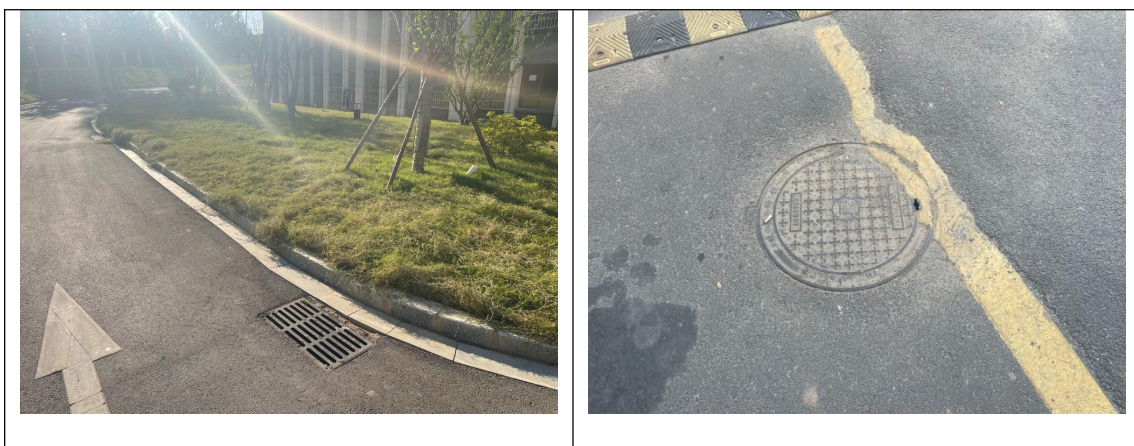
雨水口雨水井运行情况

工程措施调查监测点雨水井雨水口

位置为主体工程防治区内

防洪排导工程运行良好

水土流失情况得到全部控制

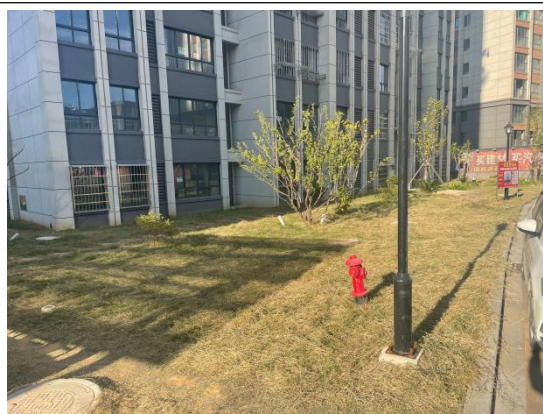
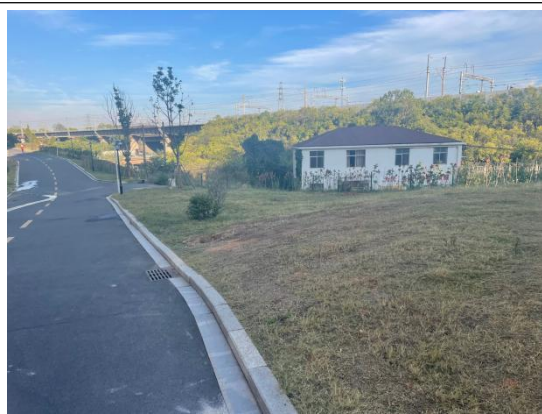
(草皮监测点)

2022 年 4 月，分别选取监测区域不规则形状约 4-25m<sup>2</sup> 不等作为样地单位，经监测工作组监测发现项目区范围内草皮成活率达 98%，保存率 99%，生长情况良好，通过监测发现，对比监测区域内，其水土保持效果明显，满足植被恢复率要求。已全部复绿，生长情况良好。

成活率良好

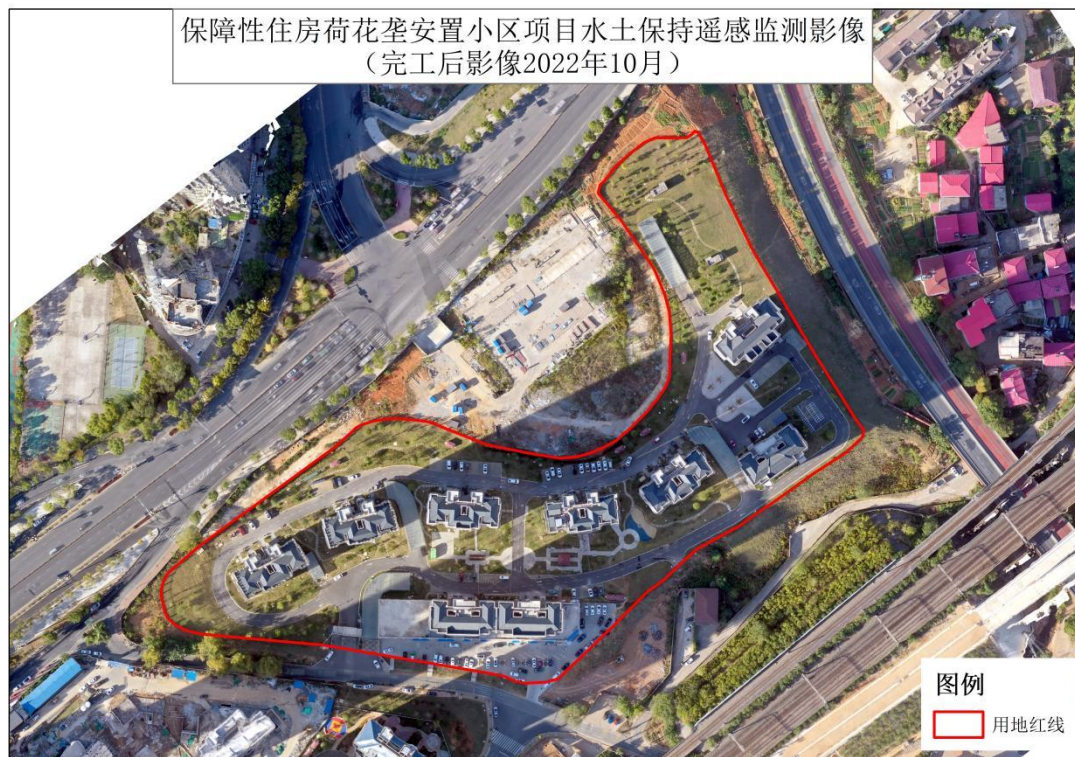
水土流失防治责任范围监测影像（2022年10月）

通过 2022 年 4 月至 9 月现场及无人机遥感监测等监测手段得知，项目实际总面积 5.78hm<sup>2</sup>，即主体工程防治区及临时施工防治区。

较方案设计相比项目水土流失防治责任范围较设计相比一致。

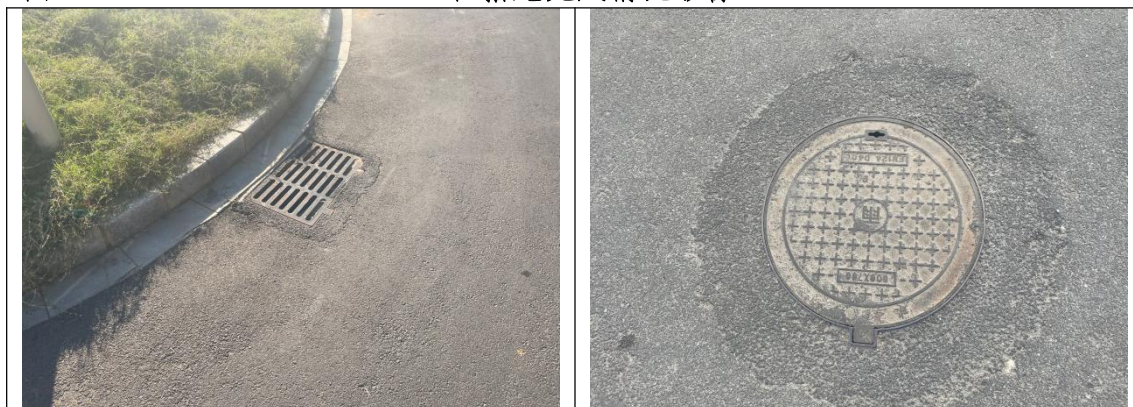
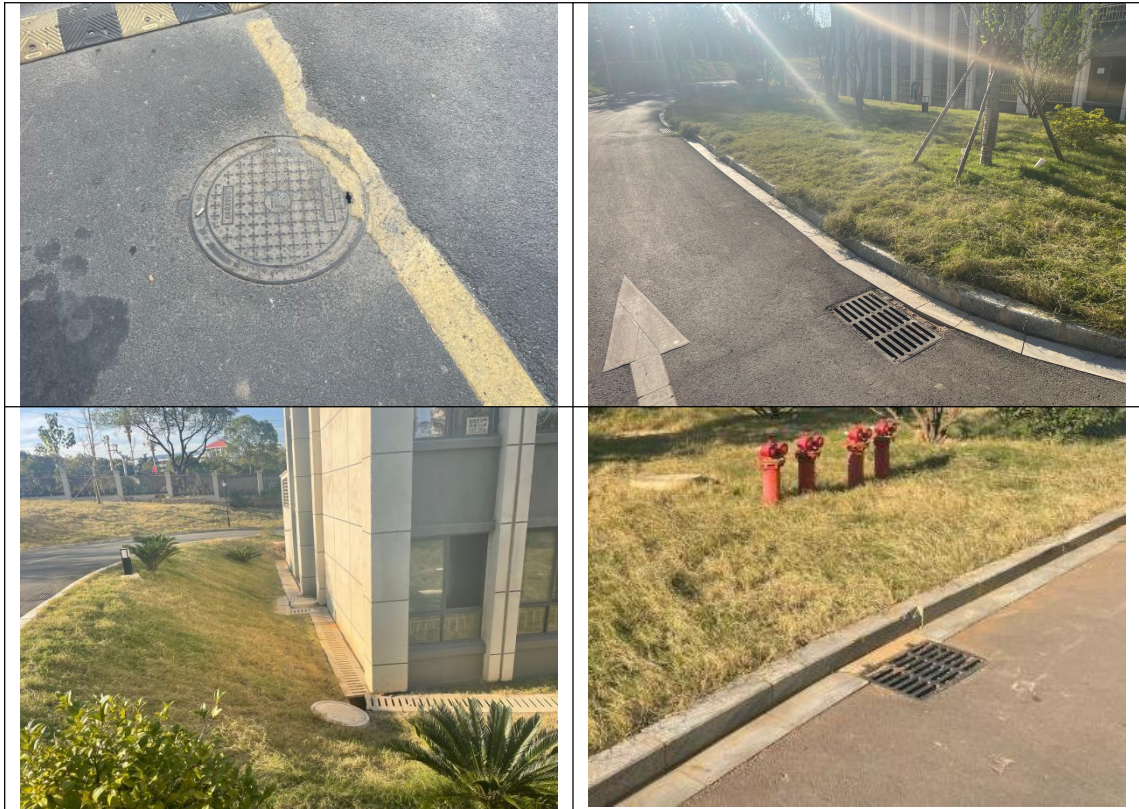
图 4.1-1

工程措施完成情况影像
