濂溪区保障性住房莲城安置小区项目

# 水土保持监测总结报告

建设单位：九江市濂溪区安置房建设服务中心

监测单位：江西园景环境科技有限公司

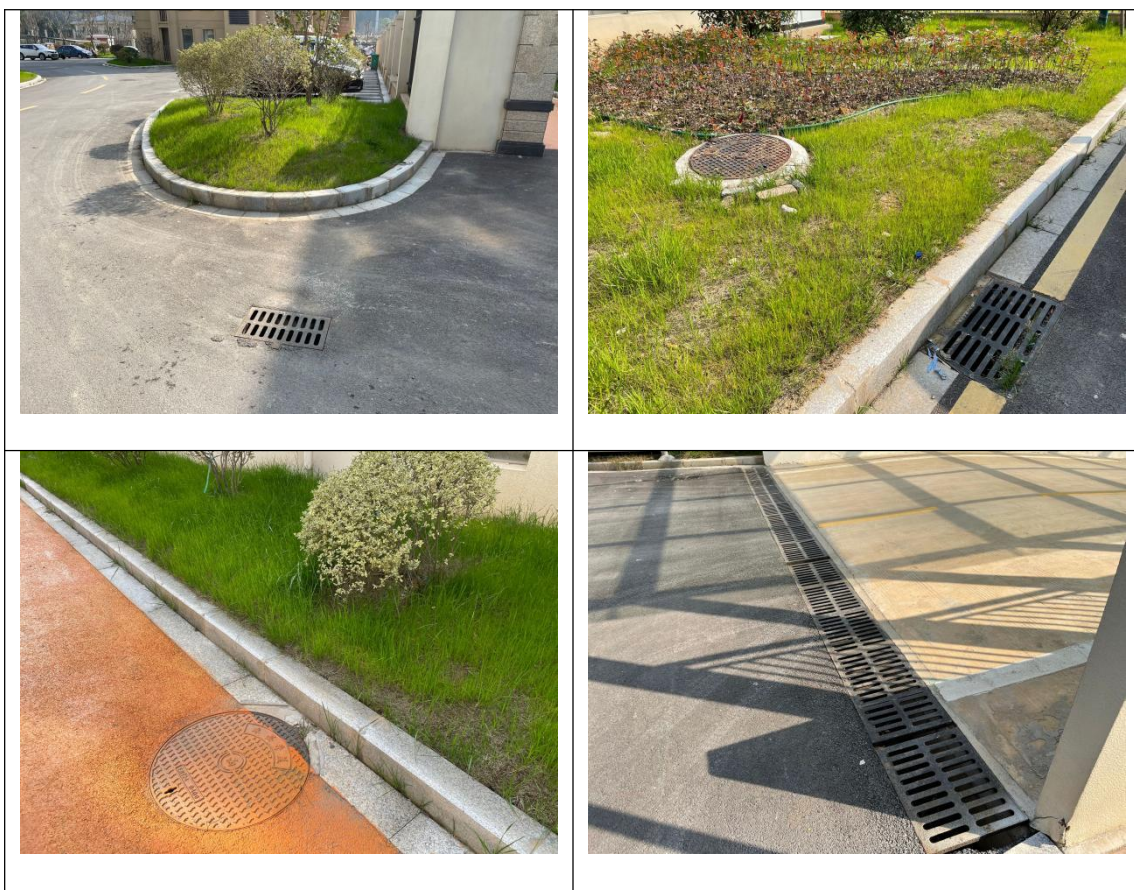
雨水口雨水井运行情况

工程措施调查监测点雨水井雨水口

位置为主体工程防治区内

防洪排导工程运行良好

水土流失情况得到全部控制

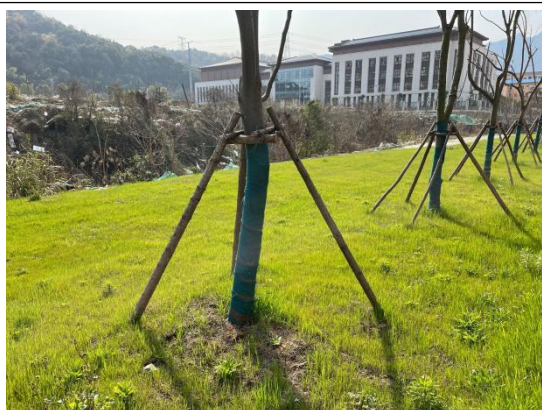
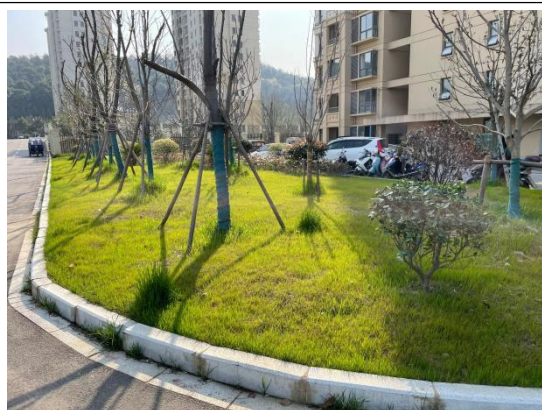
(草皮监测点)

植物措施监测点乔木、灌木、草皮

位置为主体工程区内

成活率良好

水土流失情况得到全部控制
