濂溪区保障性住房莲城安置小区项目

水土保持设施验收报告

建设单位：九江市濂溪区安置房建设服务中心

2022年10月

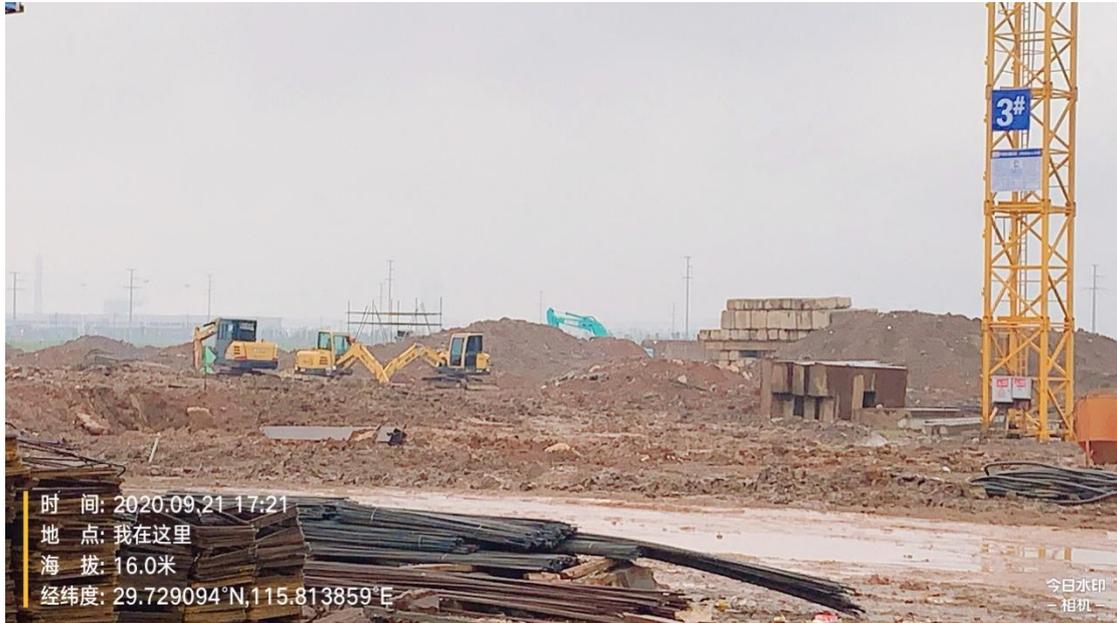
综合利用方现场照片

余方由九江排山土石方工程有限公司负责运至九江城西港航达建设集团有限公司开发建设项目的场地作为回填土方综合利用。（详见附件）
