濂溪区莲花镇妙智保障性住房安置小区二期项目

# 水土保持监测总结报告

监测单位：江西园景环境科技有限公司

2023年2月

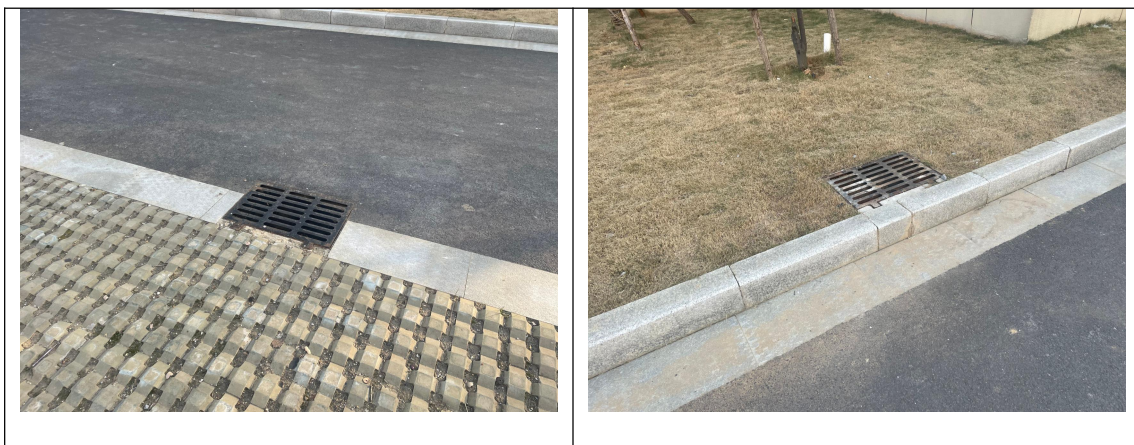
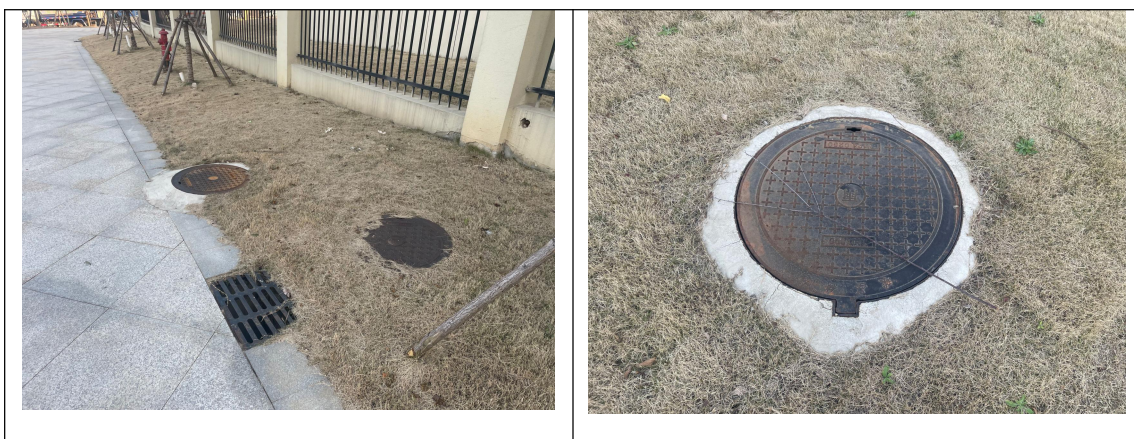
雨水口雨水井运行情况

工程措施调查监测点雨水井雨水口

位置为主体工程防治区内

防洪排导工程运行良好

水土流失情况得到全部控制

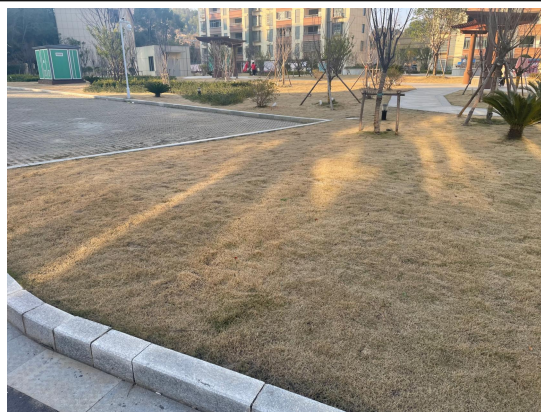
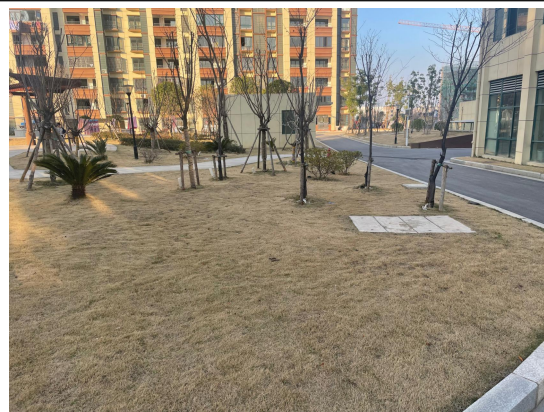
(草皮监测点)

植物措施监测点乔木、灌木、草皮

位置为主体工程区内

成活率良好

水土流失情况得到全部控制

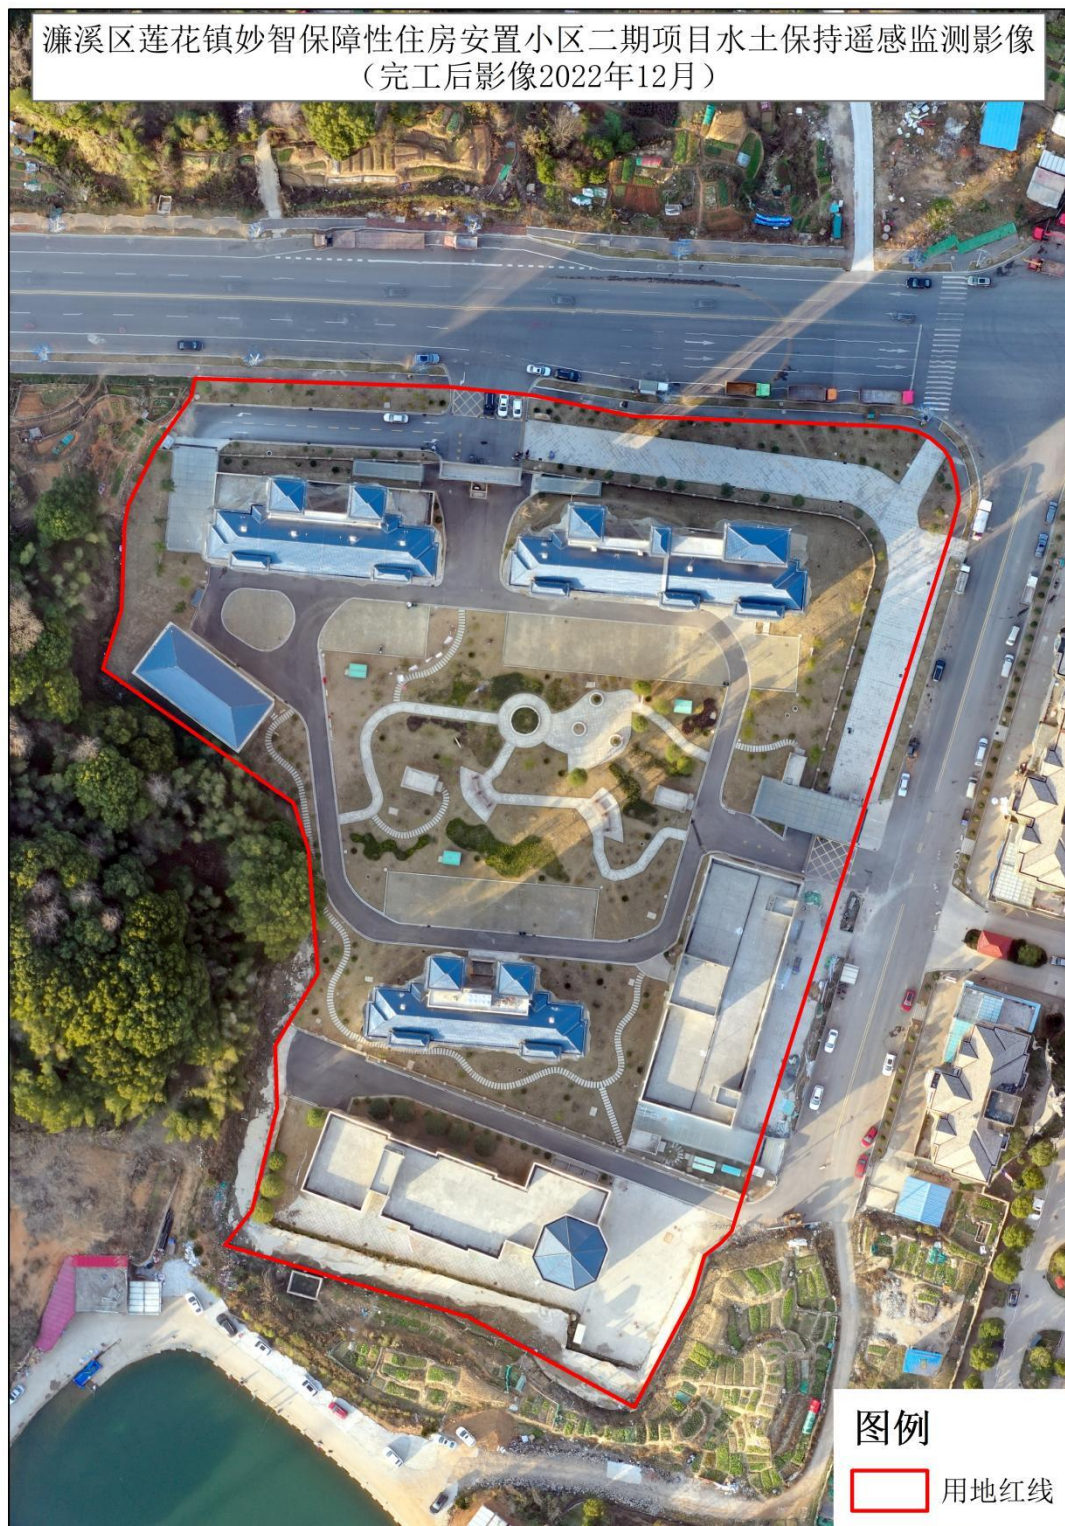
水土流失防治责任范围监测影像(2022年12月)

通过 2022 年 10 月至 12 月现场及无人机遥感监测等监测手段得知，项目实际总面积 2.39hm<sup>2</sup>，即主体工程防治区及临时占地防治区。

较方案设计相比项目水土流失防治责任范围较设计相比一致。
