# 九江万达广场项目 水土保持设施验收报告

建设单位：九江万达广场投资有限公司

编制单位：九江绿野环境工程咨询有限公司

2023 年 2 月

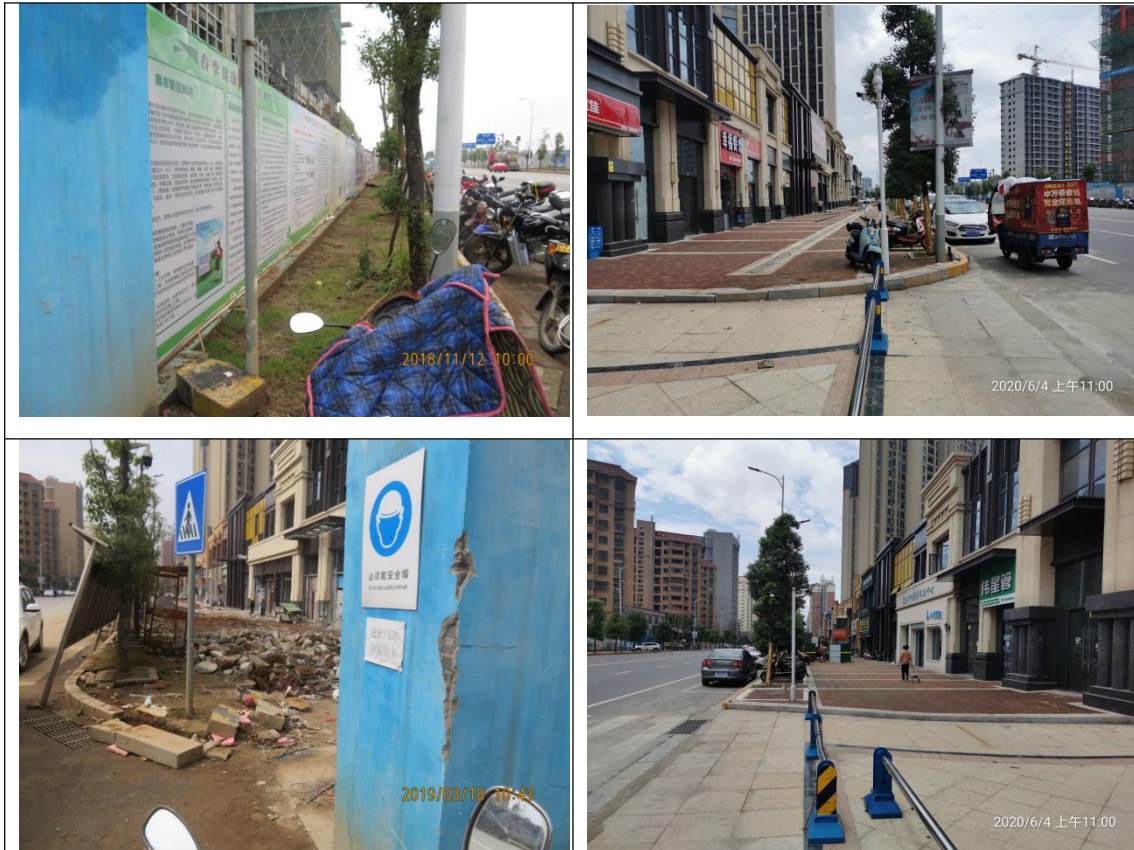
学苑路沿街人行道土地整治前后影像

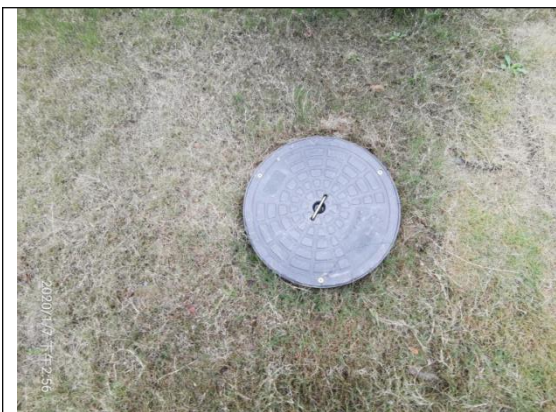
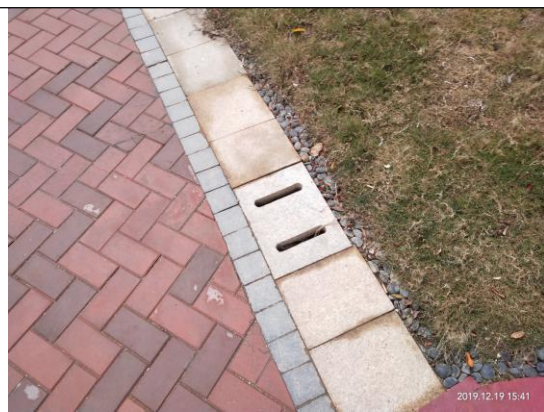
各防治区雨水井雨水口运行情况

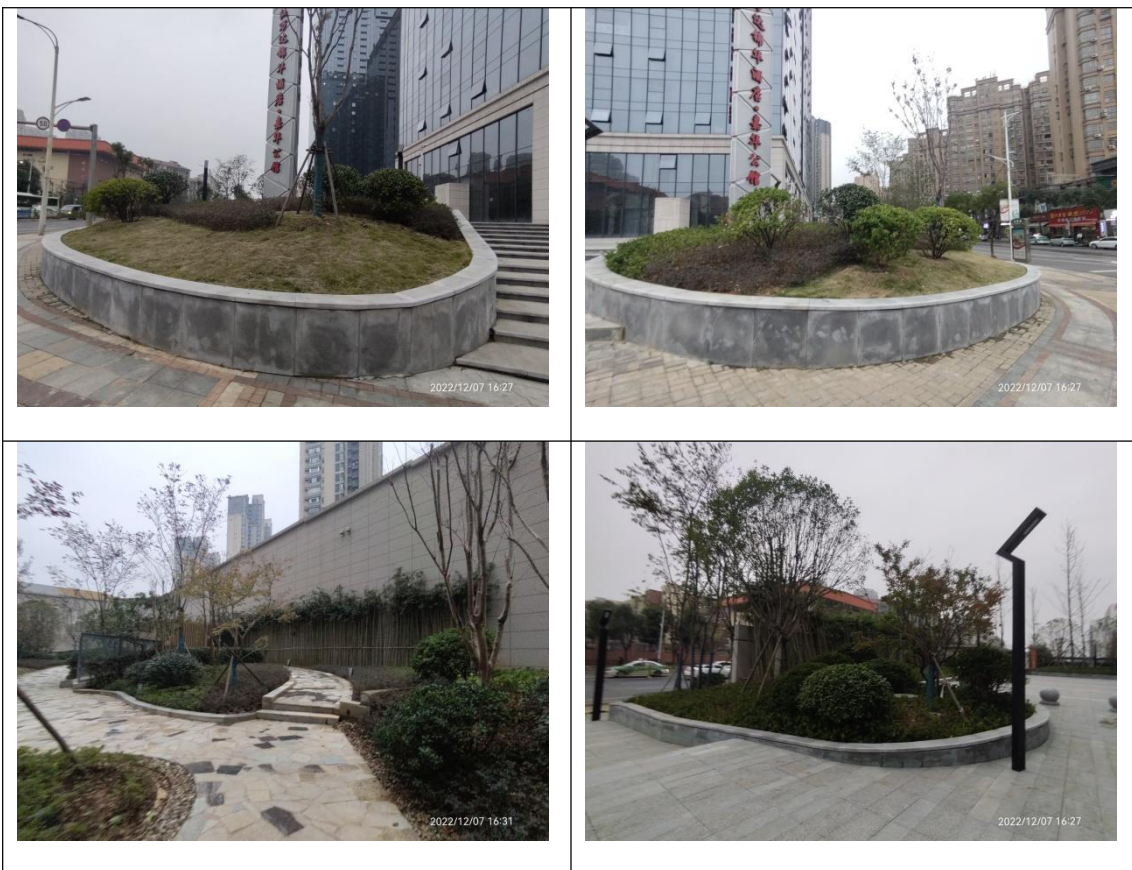
各防治区植物措施运行情况

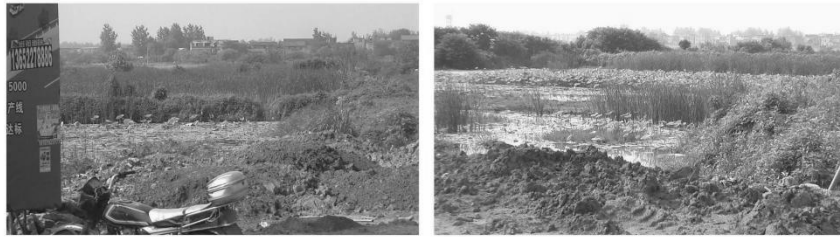
八里湖新区大千世界未来城位于赛城湖南岸青峰村、杨花村地段，地理坐标 E115° 52' 59"，N29° 38' 46"，占地面积约 4000 亩，根据实地观测，用地内有大量水塘，水塘平均深度达 6m，场地标高在 35.75-37.48m 之间，设计标高在 38.74-40.58m 之间，场地平整共需土方约 300 万 m<sup>3</sup>，本项目提供约 220 万 m<sup>3</sup>土方。

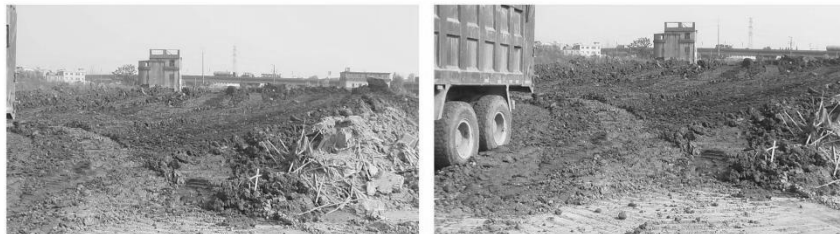
港杭大道北至永安堤，南至赛城湖公园，全长约 1500m，路宽达 32m，根据实地观测，场地地势较低，存在少量水塘，场地标高在 32.17-33.02m 之间，设计路面标高在 34.49-35.82m 之间，路基填筑共需土方约 15 万 m<sup>3</sup>，土方全部由本项目提供。
