德安县白云岭新型建材产业园年产 980 万吨建筑新材料建设项目

# 水土保持设施验收报告

建设单位：德安县南方新材料有限公司

2023 年 3 月

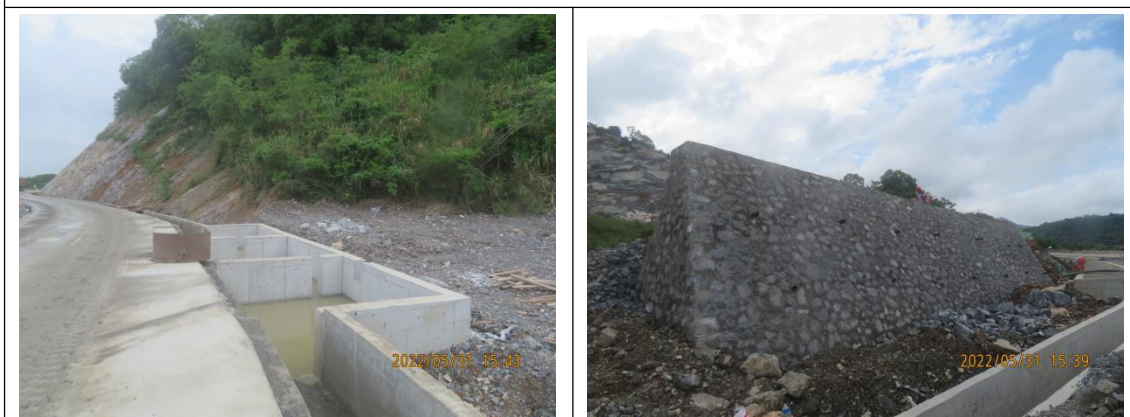
沉沙池

浆砌石挡墙

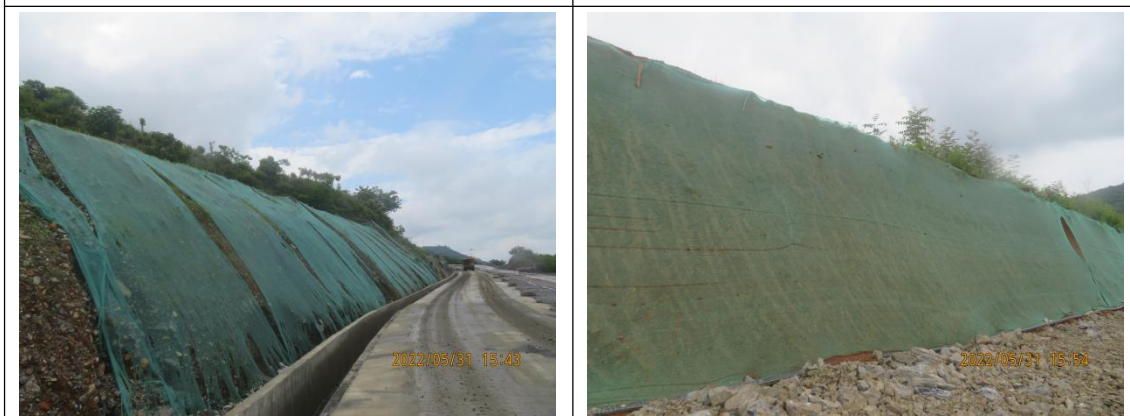
排水沟、临时覆盖

临时覆盖

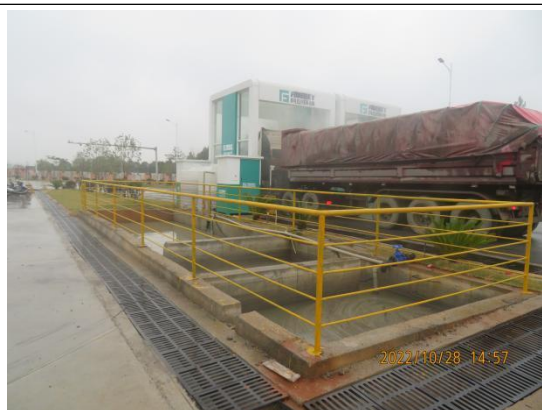
沉沙池

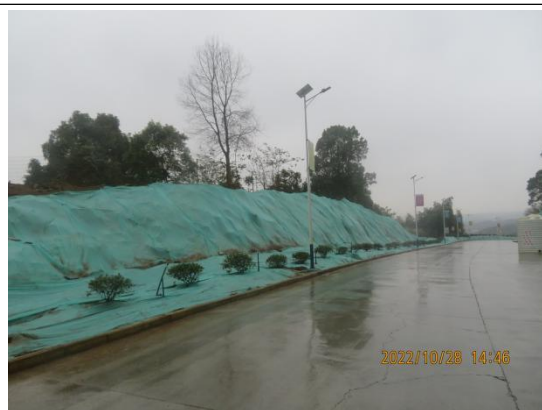
临时覆盖
