城门山铜尾矿制备绿色建材产品项目

# 水土保持设施验收报告

建设单位：江西万铜环保材料有限公司

编制单位：九江绿野环境工程咨询有限公司

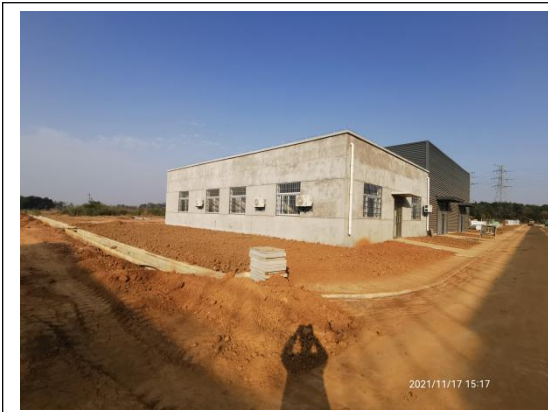
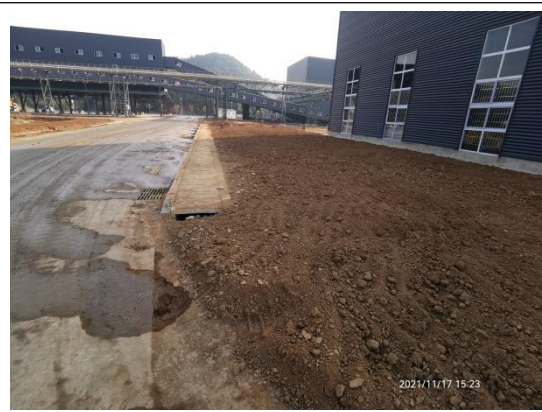
工程措施实施情况

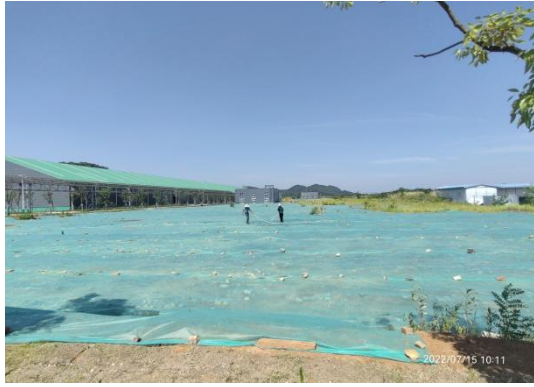
撒播草籽、临时覆盖

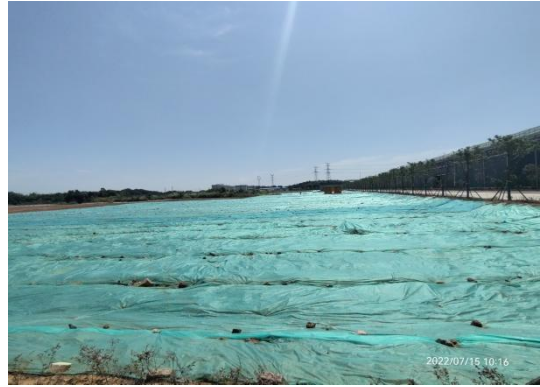
撒播草籽、临时覆盖
