江西德安锑锌矿

# 水土保持设施验收报告

建设单位：德安县明星矿业有限公司

编制单位：九江绿野环境工程咨询有限公司

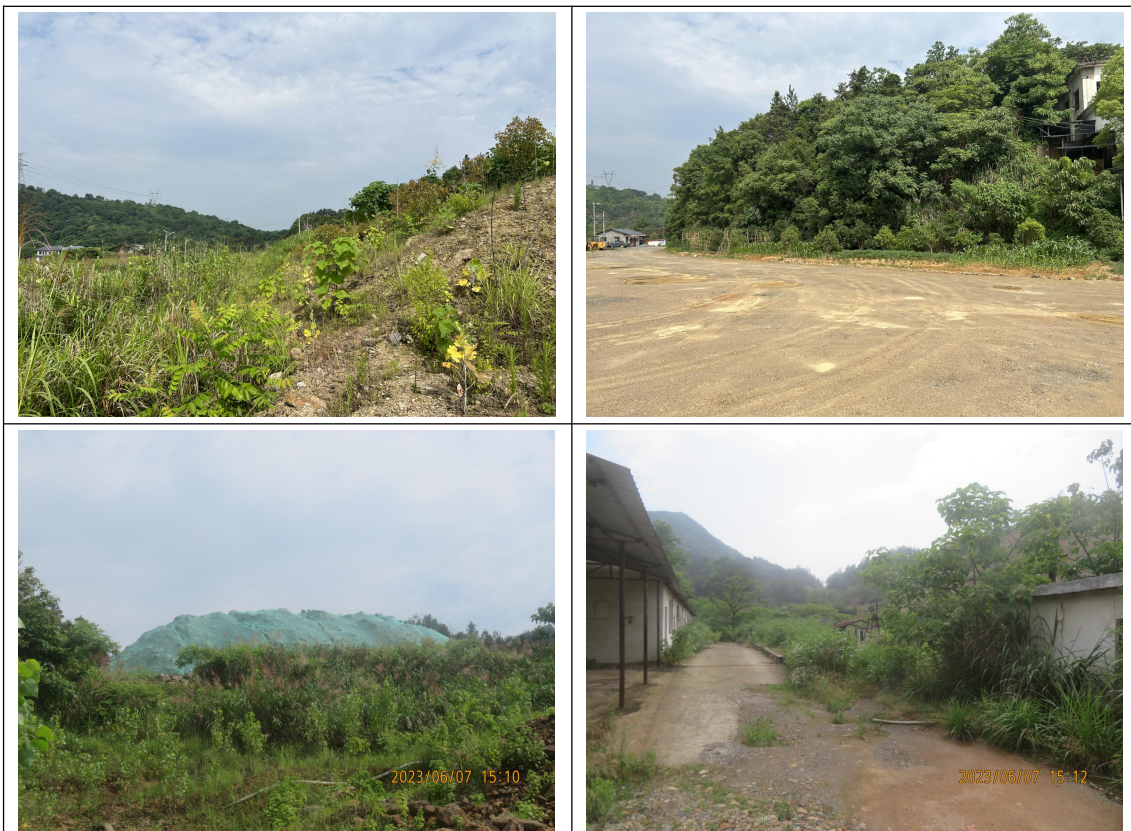
植物措施实施影像

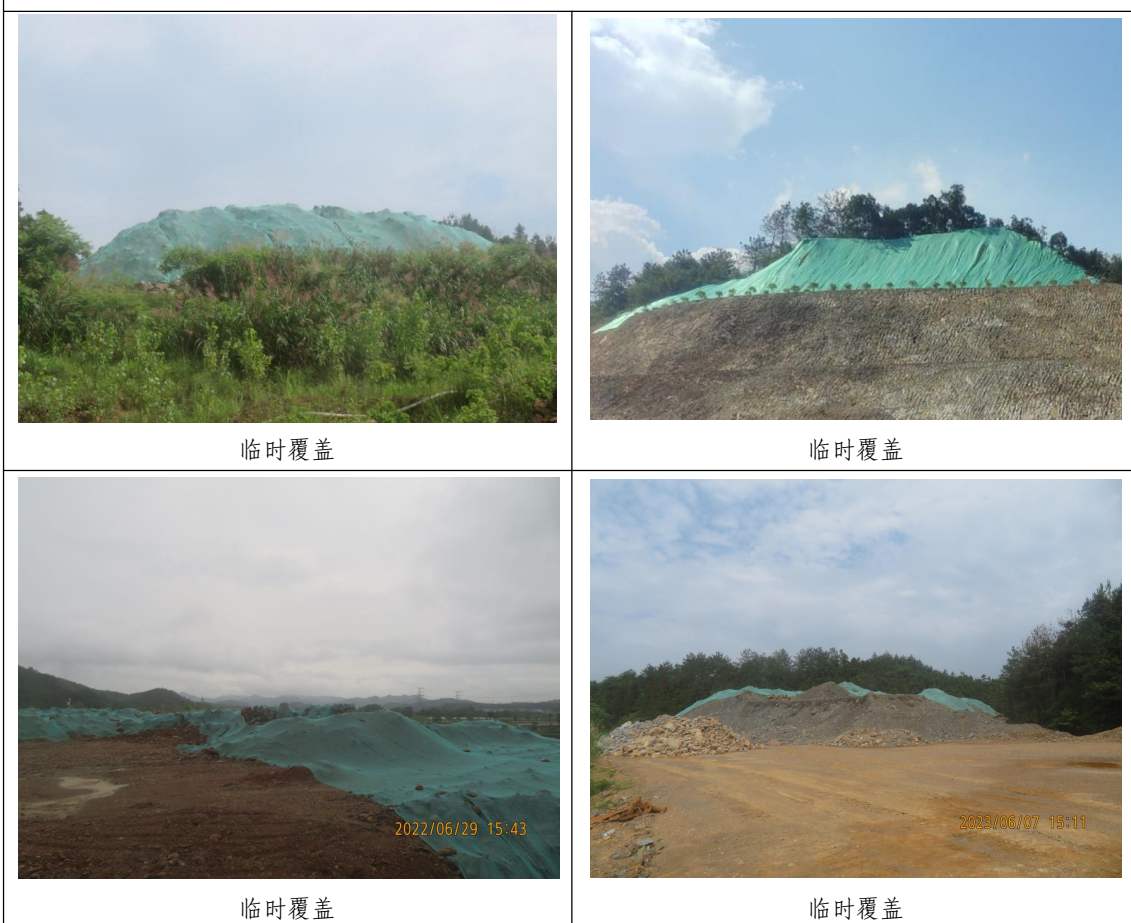
临时覆盖
