八里湖新区东组团安置小区二期（棚改）项目

水土保持设施验收报告

建设单位：九江市八里湖新区投资开发有限公司
编制单位：江西园景环境科技有限公司

2023年9月

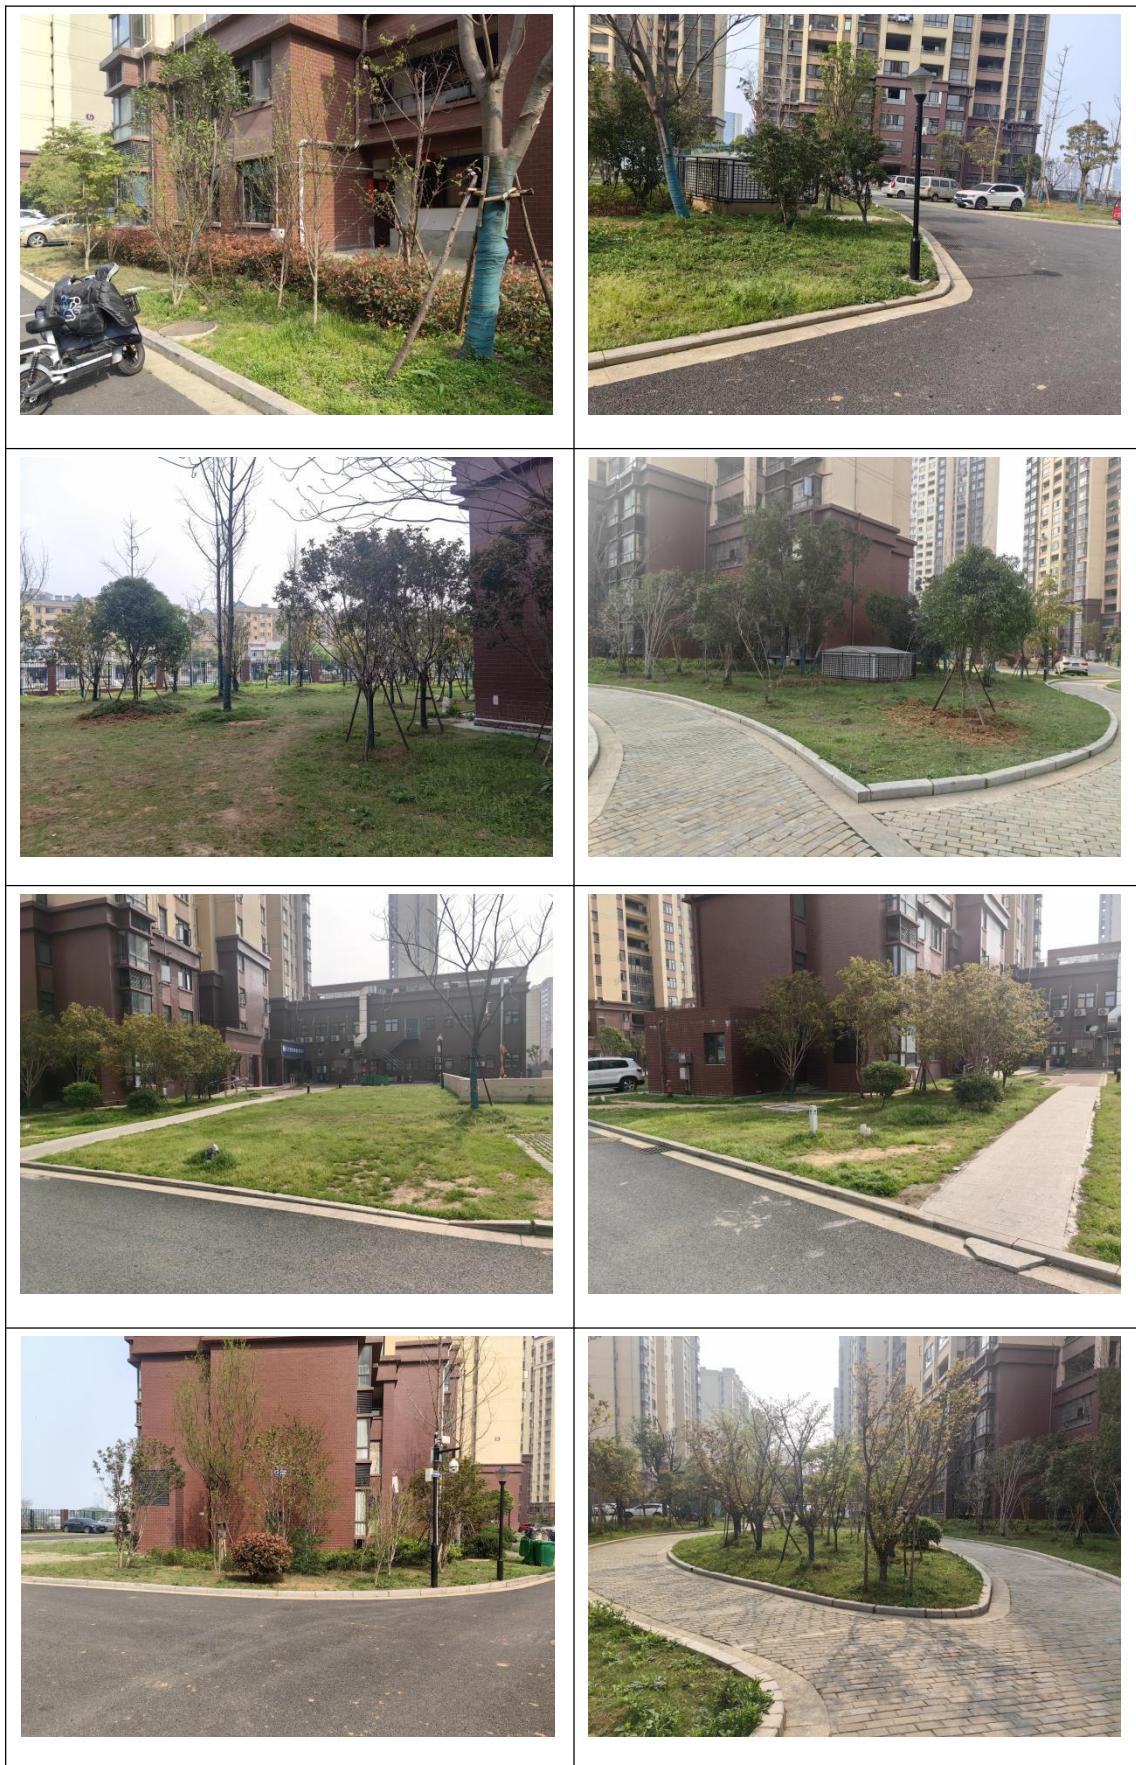
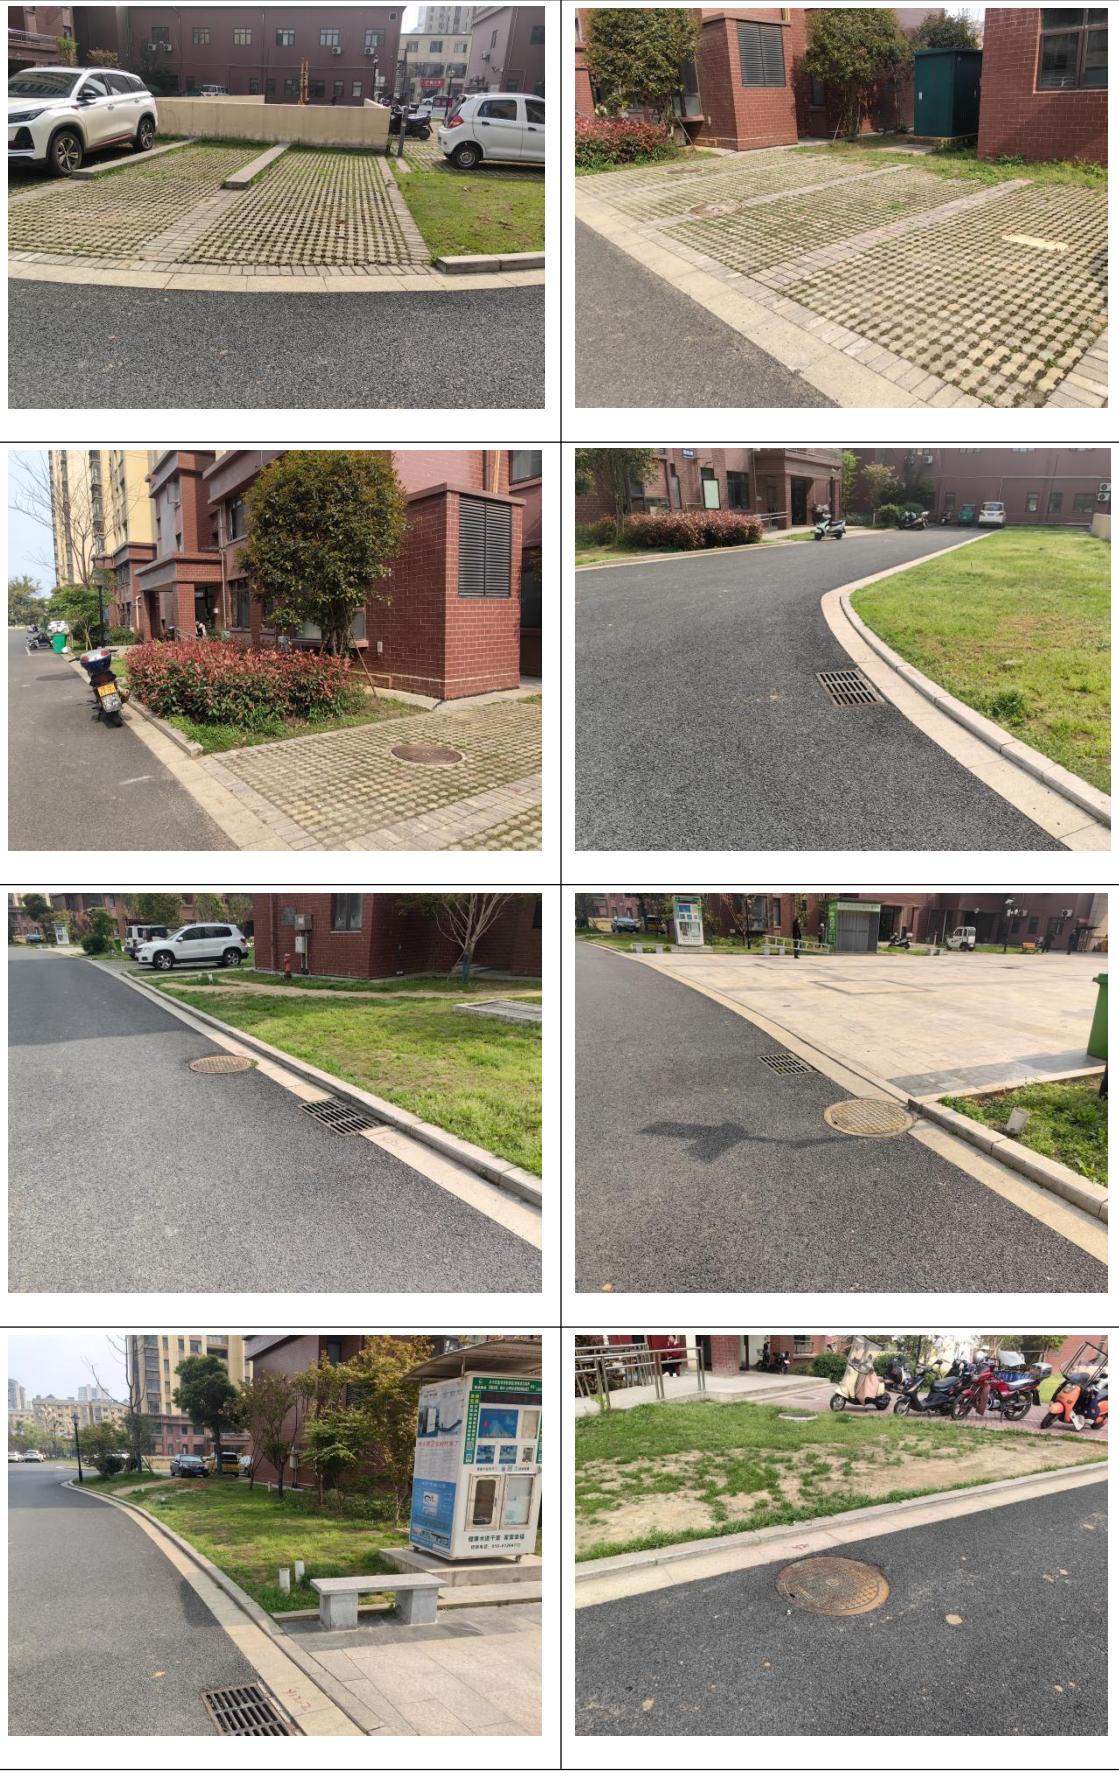
附件 6 重要水土保持单位工程照片

施工完成后影像
