八里湖新区南组团保障性住房工程项目

# 水土保持监测总结报告

建设单位：九江市八里湖新区投资开发有限公司

监测单位：九江绿野环境工程咨询有限公司

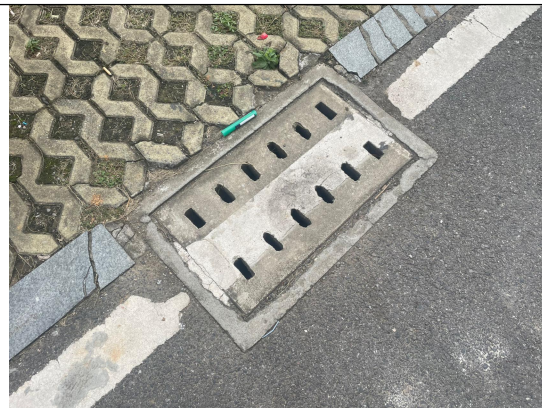
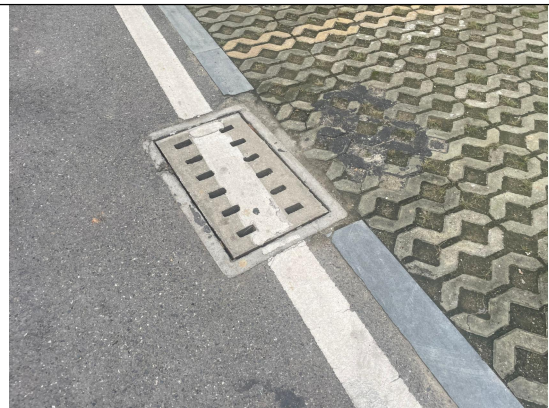
2023 年 9 月雨水口运行情况

防洪排导工程运行良好

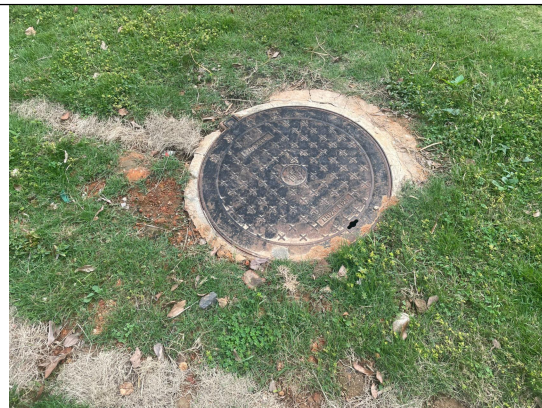
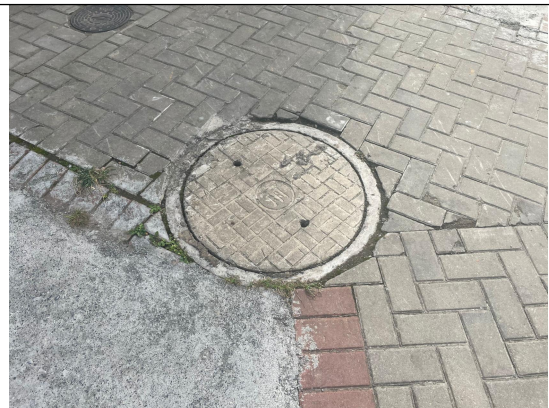
2023 年 9 月雨水井运行情况

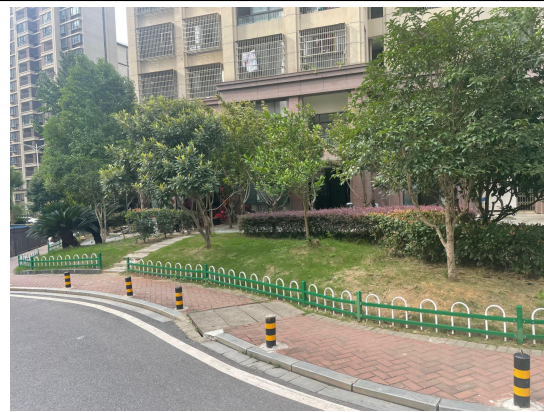
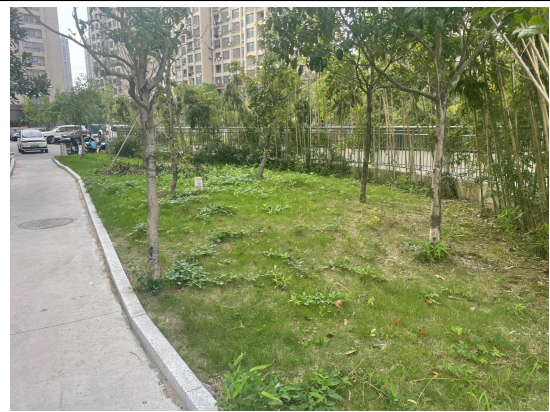
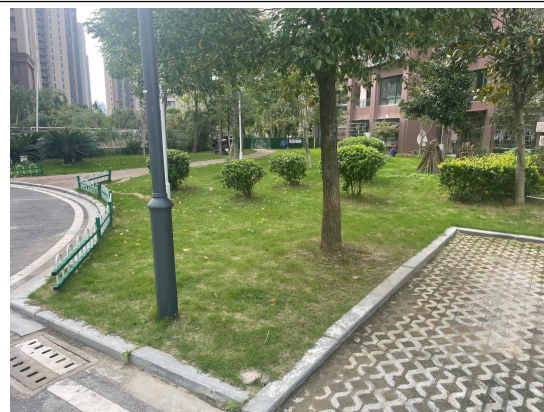
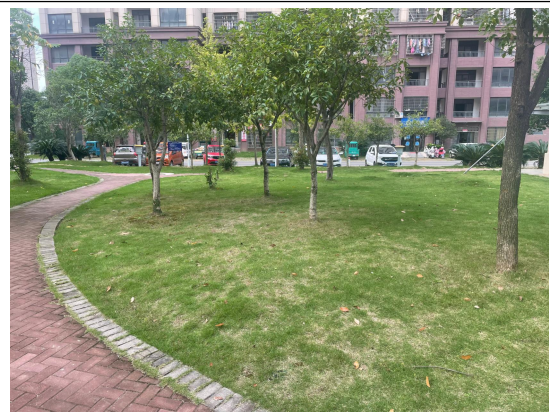
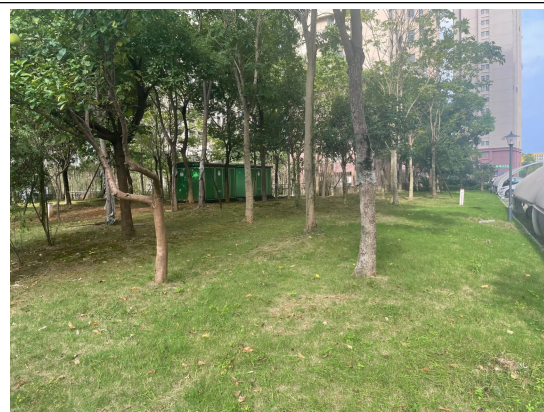
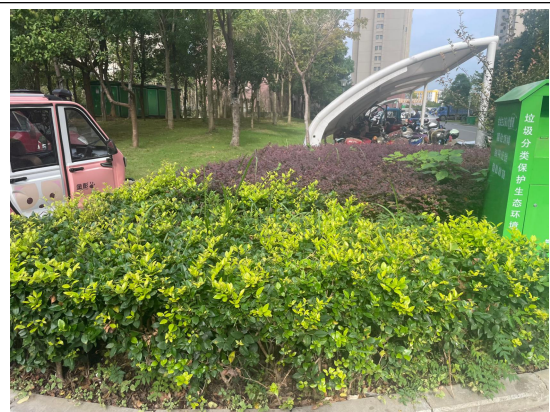
植物措施监测点  
位置为主体工程防治区内  
成活率良好  
水土流失情况得到全部控制

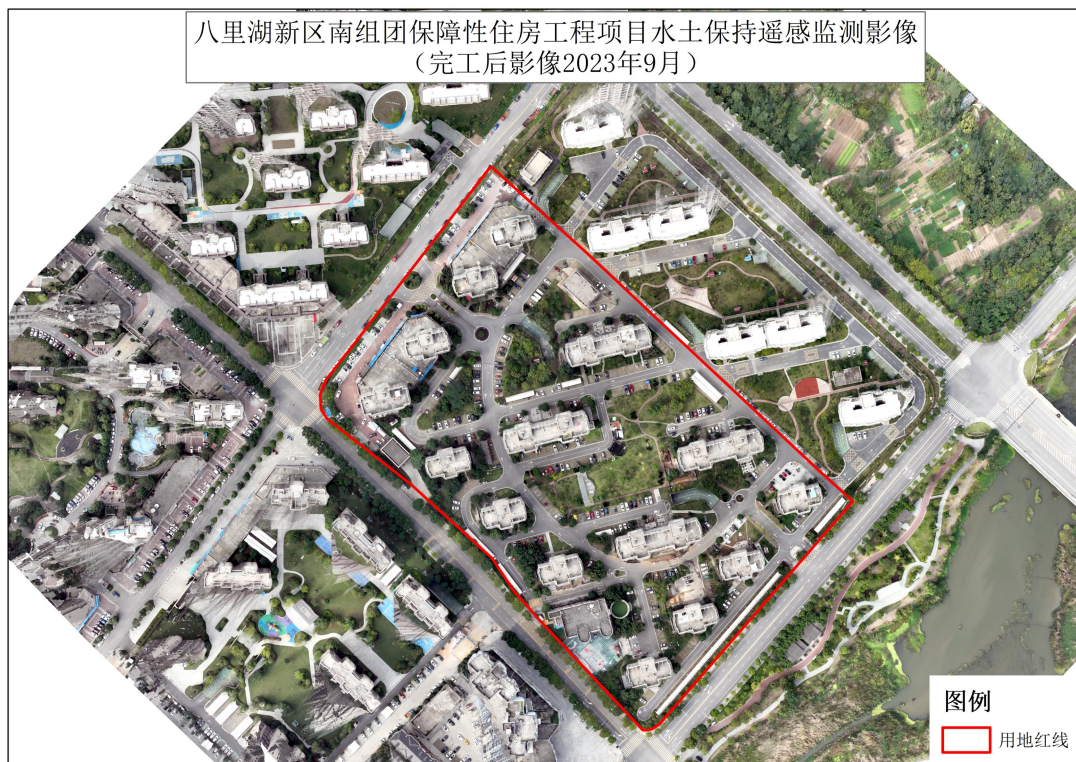
通过 2023 年 7 月至 2023 年 9 月现场监测及无人机遥感监测等监测手段得知，项目建设无超范围扰动，实际扰动范围均控制在红线范围内，面积为 5.69hm<sup>2</sup>。

水土流失防治责任范围监测影像 (2023 年 9 月)

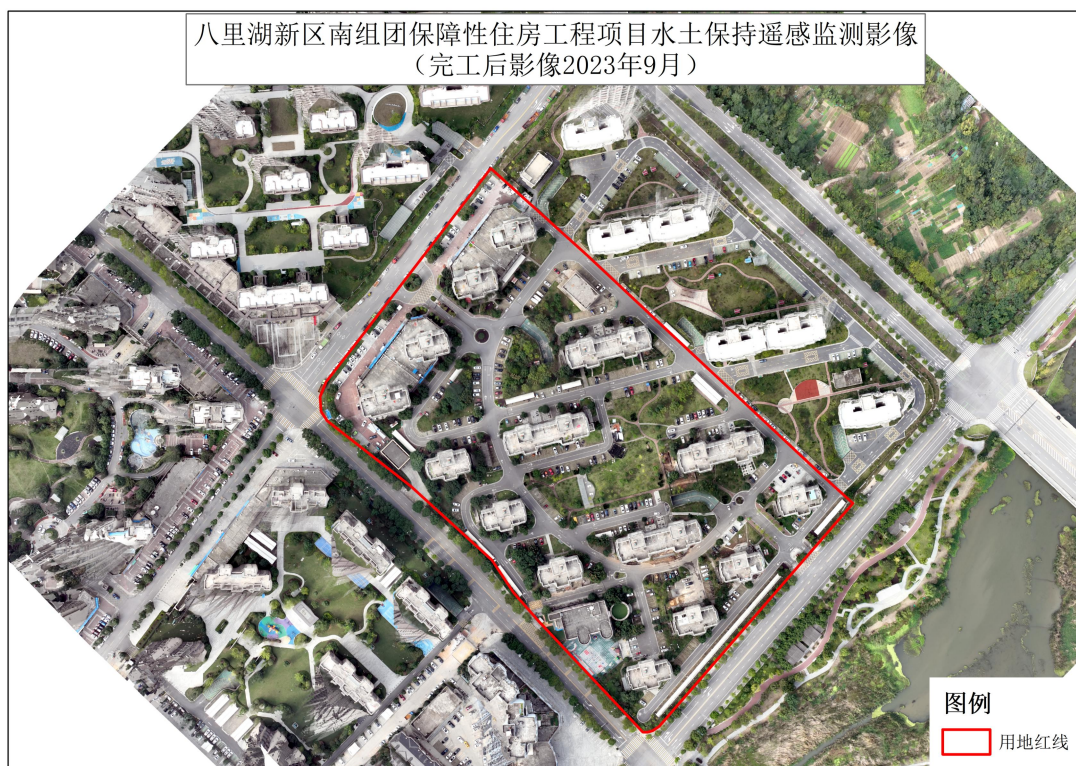
建设单位于 2023 年 7 月委托我单位进行水土保持补充监测，监测工作小组进场后，对项目区内绿化措施进行重点监测，通过现场监测，建设单位对项目区内扰动区域采取了相关措施进行恢复，至 2023 年 9 月，项目区各项水土保持措施运行情况良好。

(2023年9月水土保持设施完成情况)
