景辰别苑项目

# 水土保持监测总结报告

建设单位：九江华地金达房地产有限公司

监测单位：江西园景环境科技有限公司

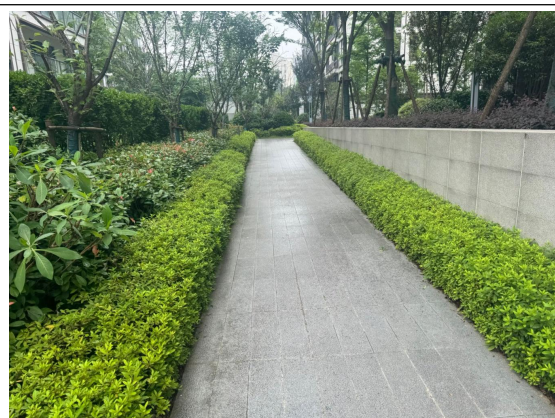
2025 年第三季度透水铺装运行情况

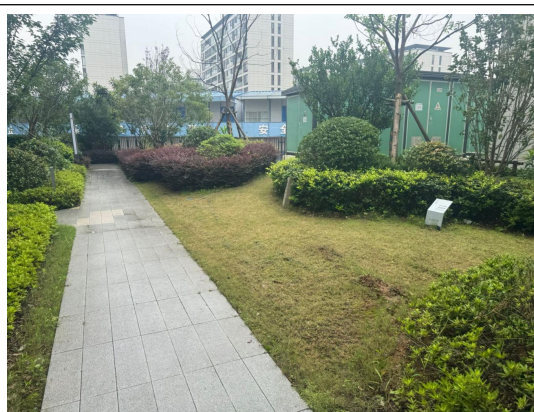
2025 年第二季度透水铺装运行情况

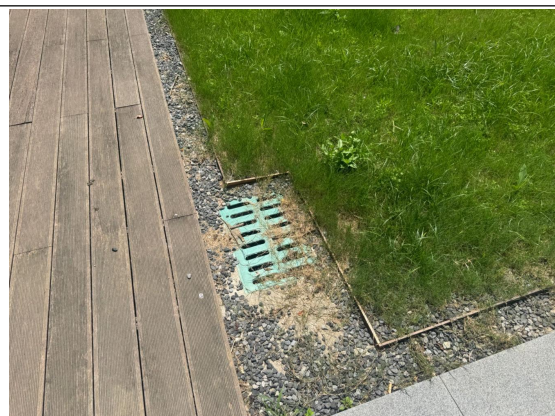
2025 年第二季度雨水口运行情况

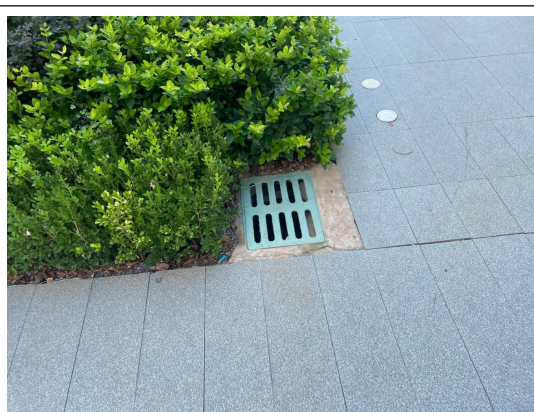
2025 年第三季度雨水口运行情况

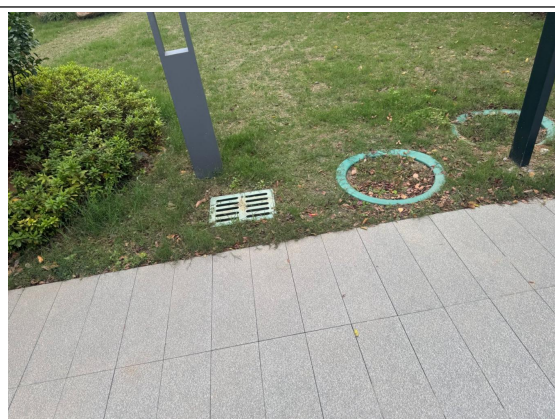
2025 年第二季度雨水井运行情况

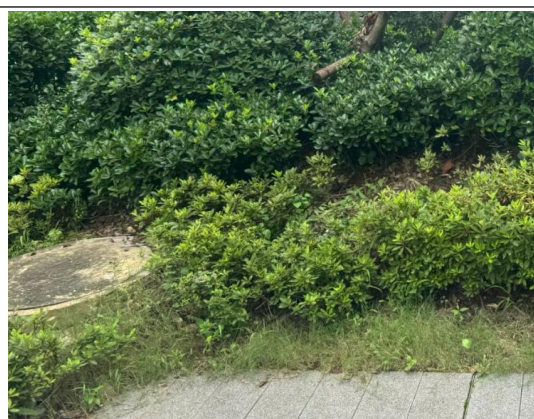
2025 年第一季度雨水井运行情况

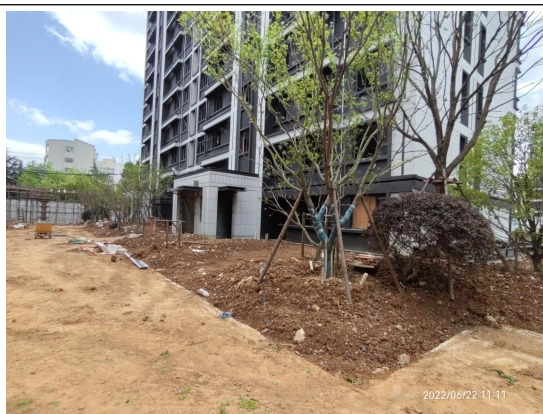
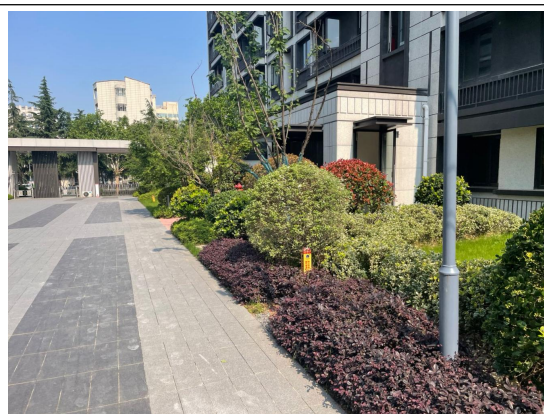
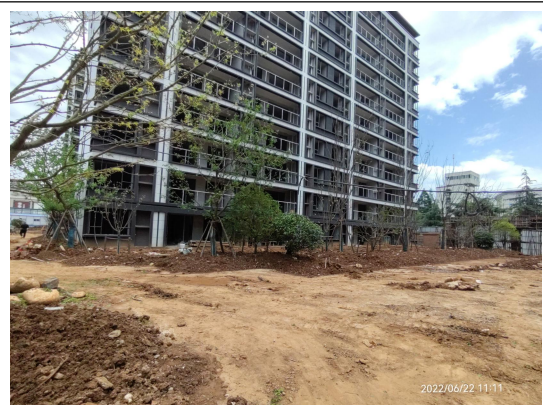
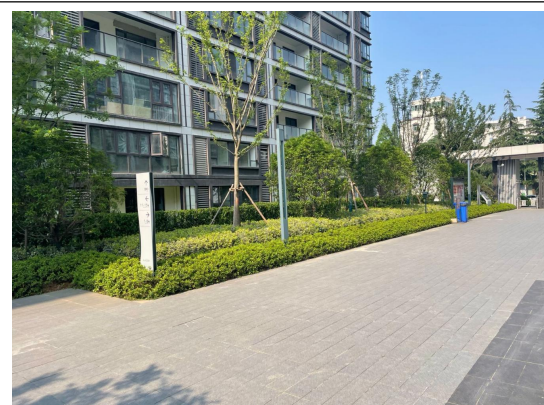
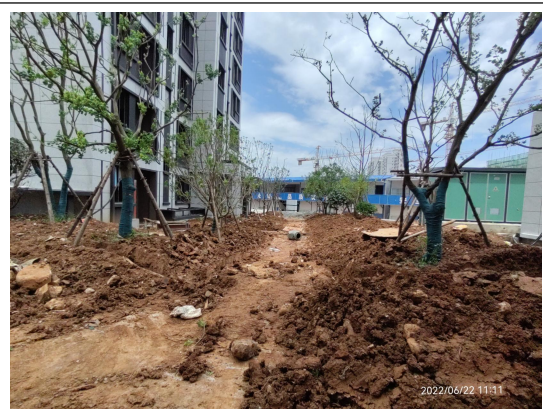
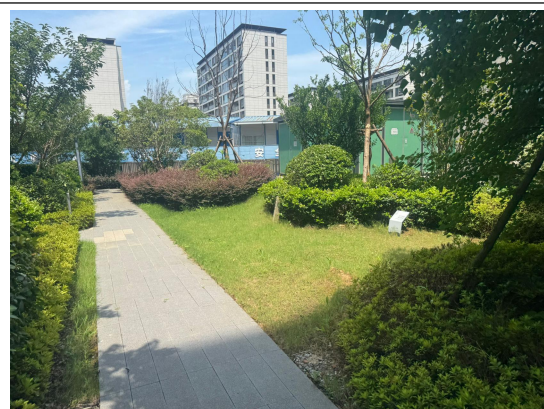
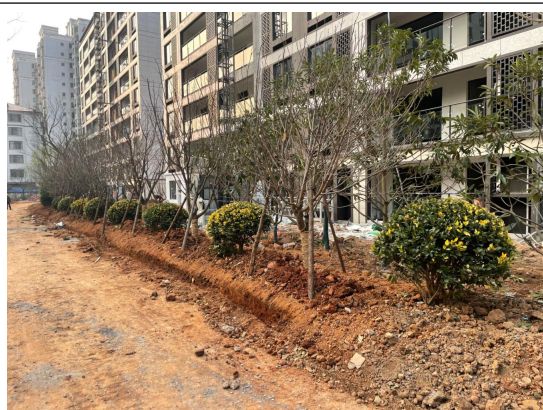
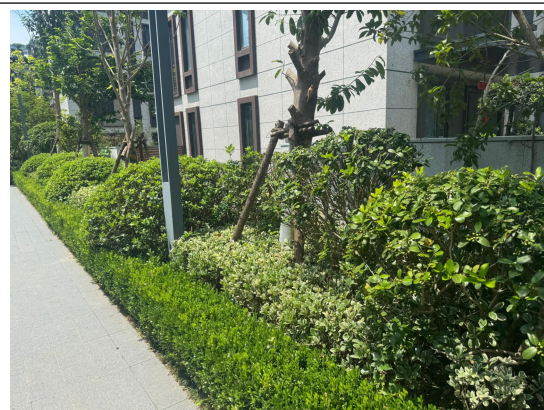
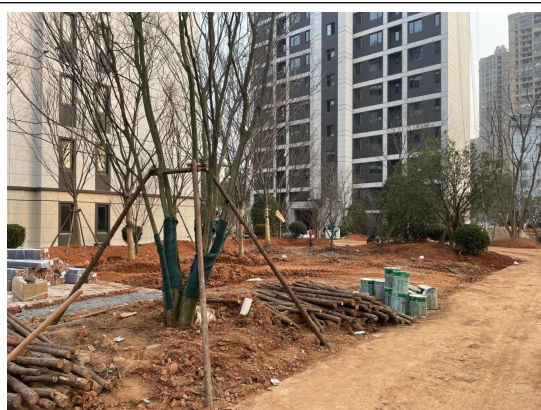
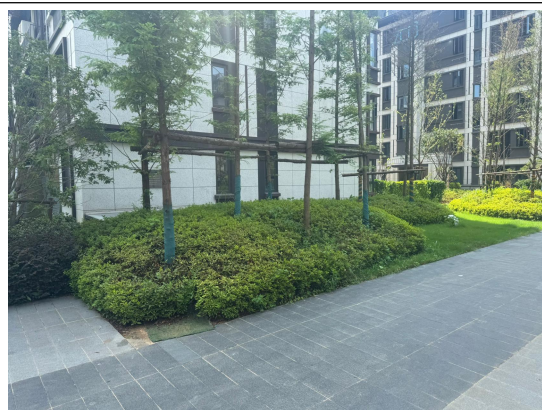
2022 年 6 月至 2025 年 9 月期间，分别选取监测区域不规则形状约 4-25m<sup>2</sup> 不等作为样地单位，经监测工作组监测发现项目区范围内乔木、灌木和草皮生长情况良好，通过监测发现，对比监测区域内，其水土保持效果明显，满足植被恢复率要求。已全部复绿，生长情况良好。

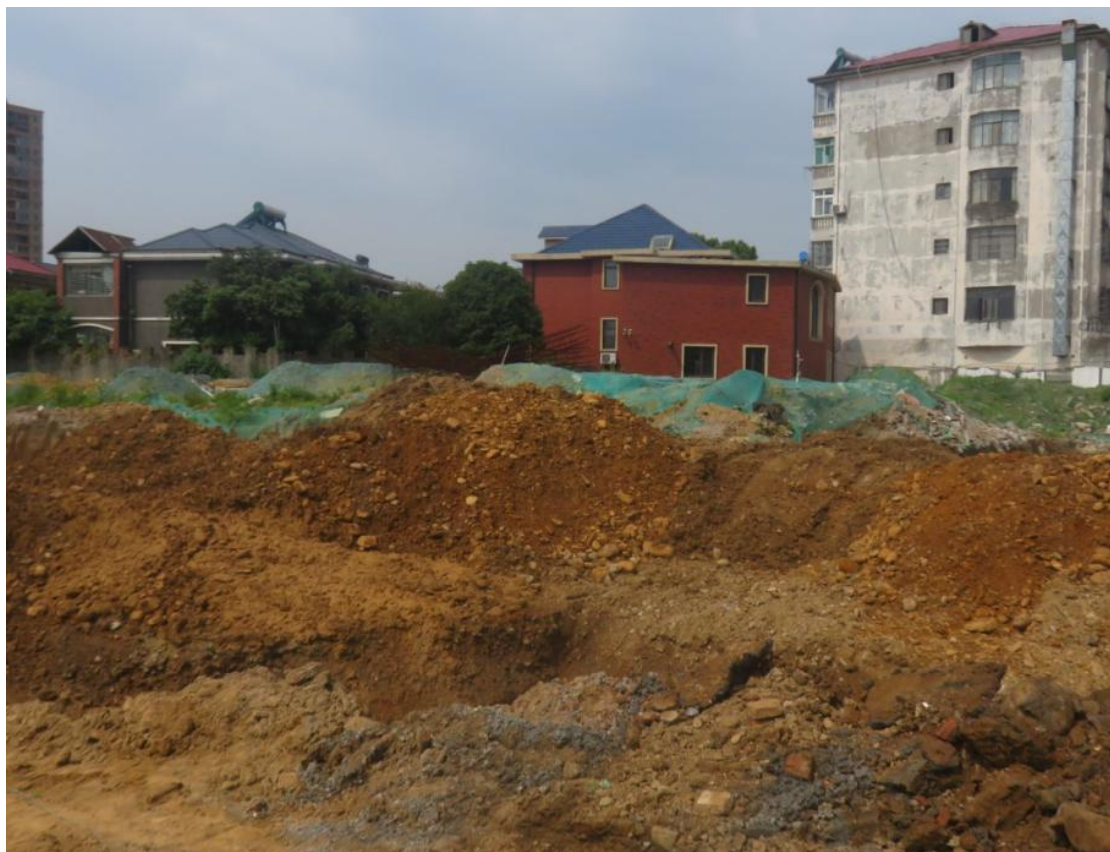
(施工过程中临时堆土重点监测部位)

建设单位于 2021 年 3 月委托我单位进行水土保持监测, 监测工作小组于 2021 年 3 月进场后, 对项目区内临时堆土区域进行重点监测, 实际监测过程中, 建设单位对项目区内临时堆土采取了相关措施进行防护, 至 2025 年 8 月, 项目区各项水土保持措施运行情况良好。
