九江联泰·万泰城一期建设项目

# 水土保持监测总结报告

建设单位：九江联泰地产有限公司

监测单位：九江绿野环境工程咨询有限公司

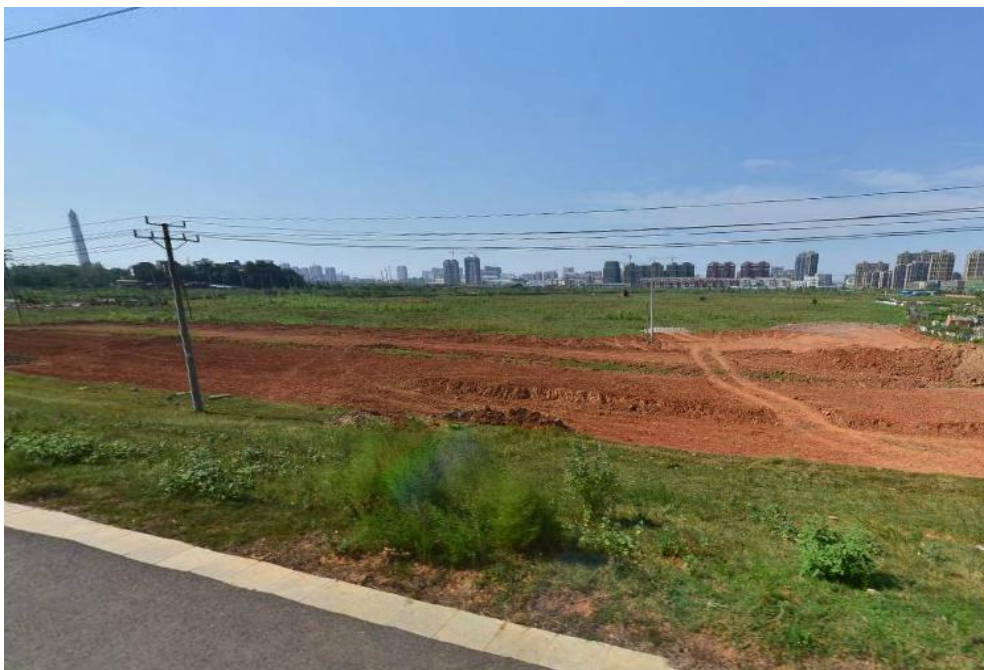
项目所在地地形地貌

本项目位于九江市八里湖新区，属河流堆积地貌，项目所在区块地势较为平坦，自然标高介于12.73-16.47m之间，整体地势东高西低，南高北低。整平后地面设计高程为14.50-18.90m，南北向由区块中心向两侧倾斜，平均坡度为0.2%。

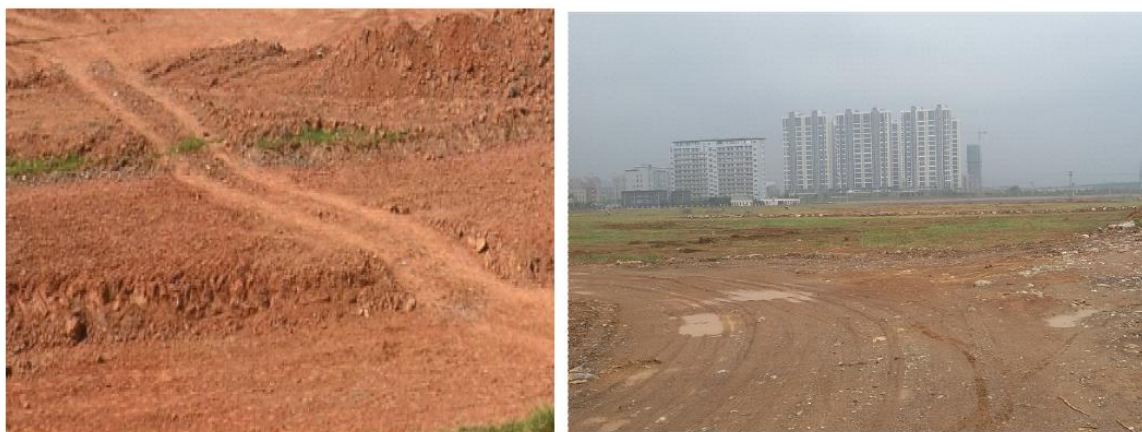
项目区土壤

九江市地处亚热带的过渡地带，水热条件较丰富，化学物理风化作用比较强烈，地带性土壤以红壤为主，还有水稻土、黑色石灰土、黄棕壤、潮土等。项目区成土母质主要为第四纪红色粘土和泥质岩类风化物，土壤类型主要以红壤为主，呈红色、暗红或红棕色，粘质、酸性、土质深厚，理化性状差，透水、通气性差，养分含量低。

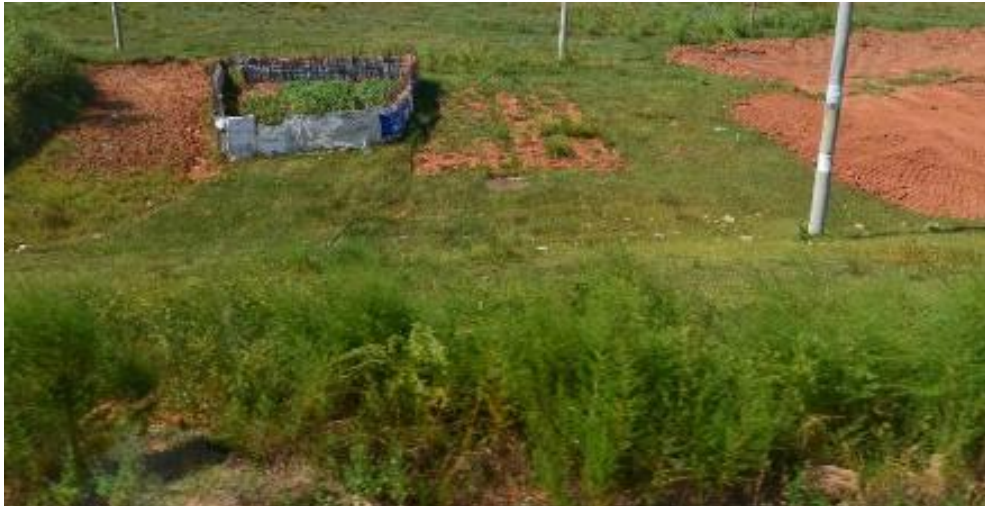
项目区植被

项目区地带性植被为亚热带常绿阔叶林，植物种类和种源3400种以上，高等植物为2800余种，其中国家重点保护的珍稀植物多达86种；全市森林覆盖率约43%；项目区现状植被大部分被破坏，基本无乔木、灌木，仅部分杂草。项目区植被覆盖率约75%。

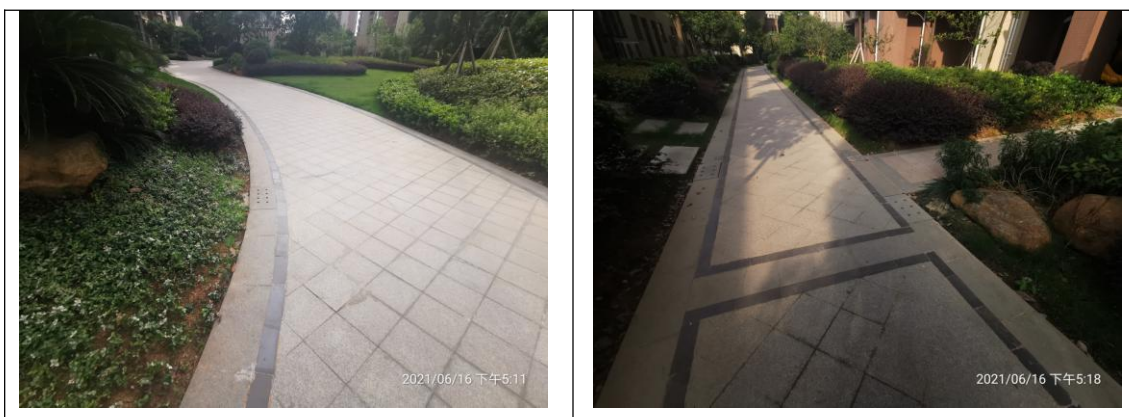
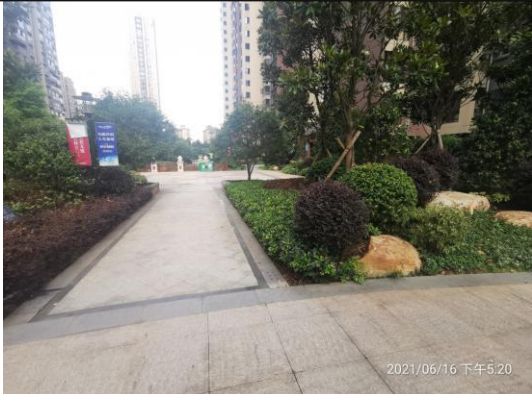
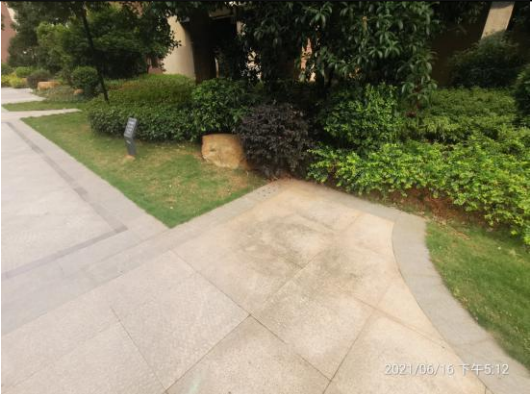
| 雨水井雨水口运行情况 | |

工程措施监测点根据工程措施设计的数量、类型和分布情况，结合现场调查进行布设。监测工作组对项目区内已完成工程措施进行监测，于 2021 年 6 月选取雨水口、雨水井为本项目工程措施监测点，采取调查监测法。

| <p>工程措施监测雨水井雨水口</p> <p>位置为主体工程区内</p> <p>运行情良好</p> <p>水土流失情况得到全部控制</p> | |

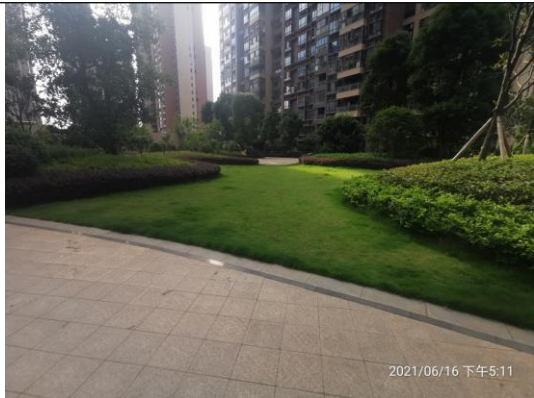
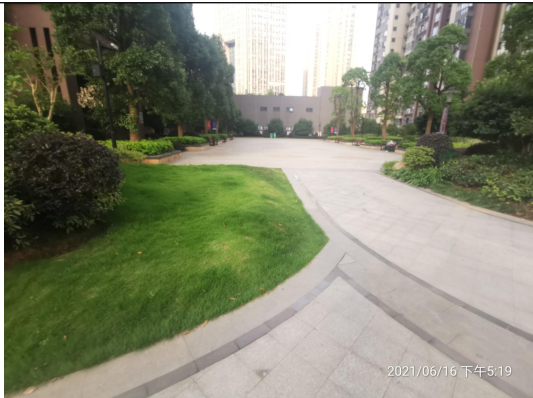
| (草皮监测点) | |

2021年6月，分别选取监测区域不规则形状约4-25m<sup>2</sup>不等作为样地单位，经监测工作组监测发现项目区范围内草皮成活率达98%，保存率99%，生长情况良好，通过监测发现，对比监测区域内，其水土保持效果明显，满足植被恢复率要求。已全部复绿，生长情况良好。

| 植物措施监测点乔木、灌木、草皮<br>位置为主体工程区内<br>成活率良好<br>水土流失情况得到全部控制 | |
