万泰城·珑湾

# 水土保持设施验收报告

建设单位：九江德润实业有限公司

编制单位：九江绿野环境工程咨询有限公司

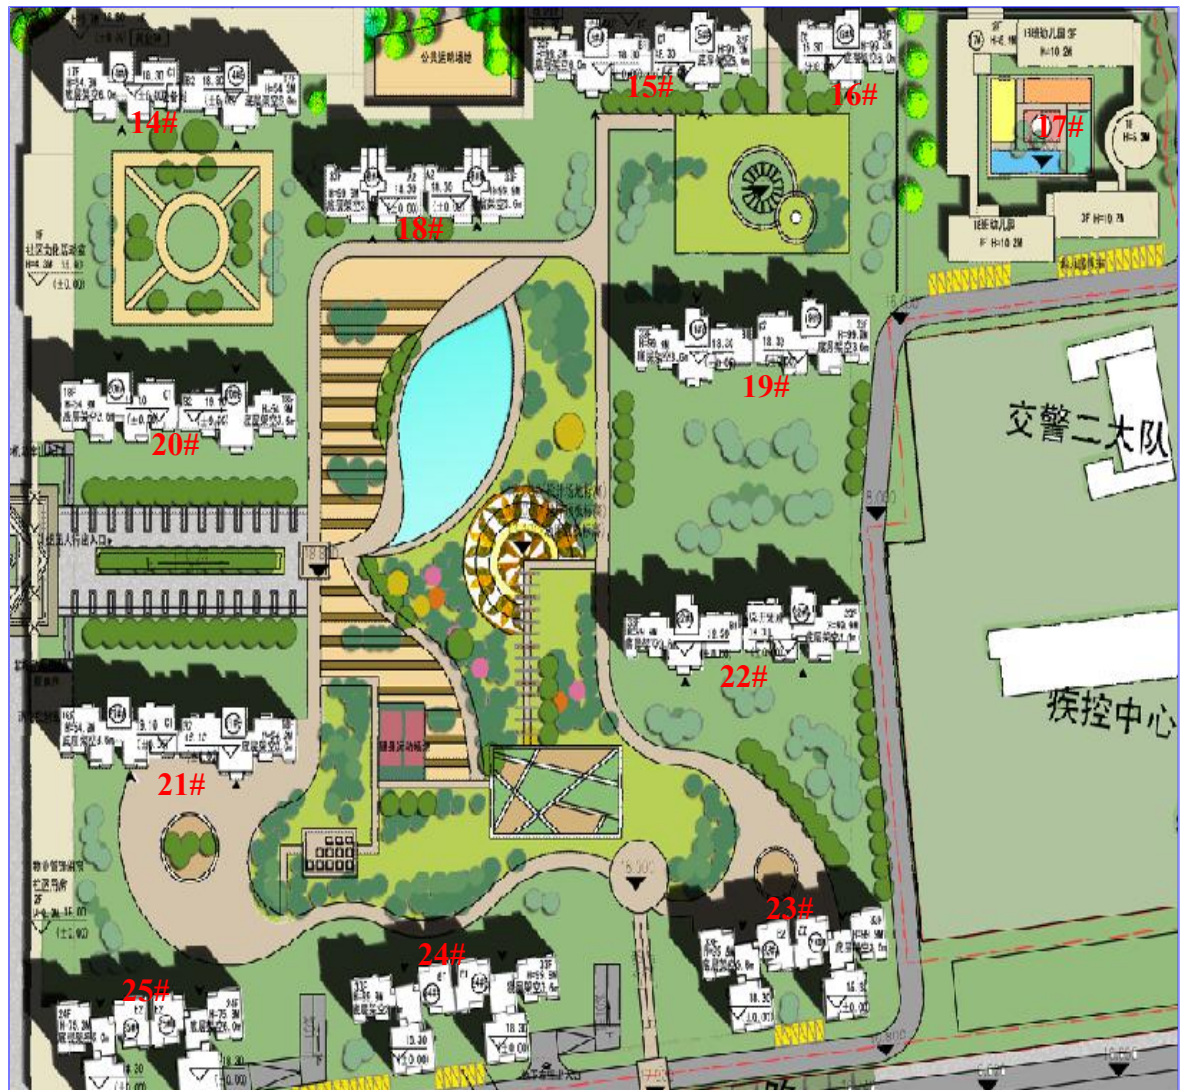
项目平面布置示意图

项目建设内容为 1 栋幼儿园、11 栋住宅楼及地下室、停车位、绿化、道路等配套设施。项目共布置 12 座建筑，编号为 14#-25#。其中 14#-17#布置于地块北面，23#-25#布置于南侧，场地中央为健身运动场以及中心绿化区域。

本项目主要施工场地为施工临时场地区、临时堆土区和施工临时道路区，临时用地面积 3.99hm<sup>2</sup>，施工临时用地范围属 B3 地块内（万泰城·天颂）主体工程布置场地，现已全部占用。其中，施工临时场地区占地面积 0.67hm<sup>2</sup>，临时堆土区占地面积 3.26hm<sup>2</sup>，均布设于邻近的 B3 地块内（万泰城·天颂），施工临时道路区占地面积 0.06hm<sup>2</sup>，布设在通往位于 B3 地块内（万泰城·天颂）施工临时场地、临时堆土区的临时道路。

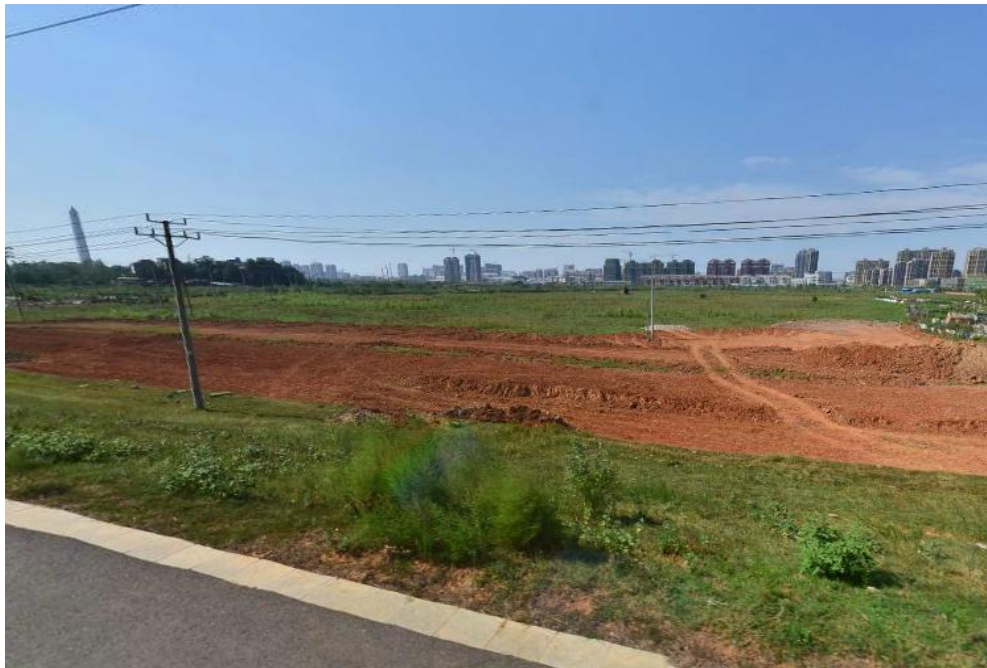
项目所在地地形地貌

本项目位于九江市八里湖新区，属河流堆积地貌，项目所在区块地势较为平坦，自然标高介于 14.17-16.14m 之间，整体地势东高西低，南高北低。整平后地面设计高程为 15.30-18.80m，东西向平均坡度为 0.77%，南北向由区块中心向两侧倾斜，平均坡度为 0.3%。

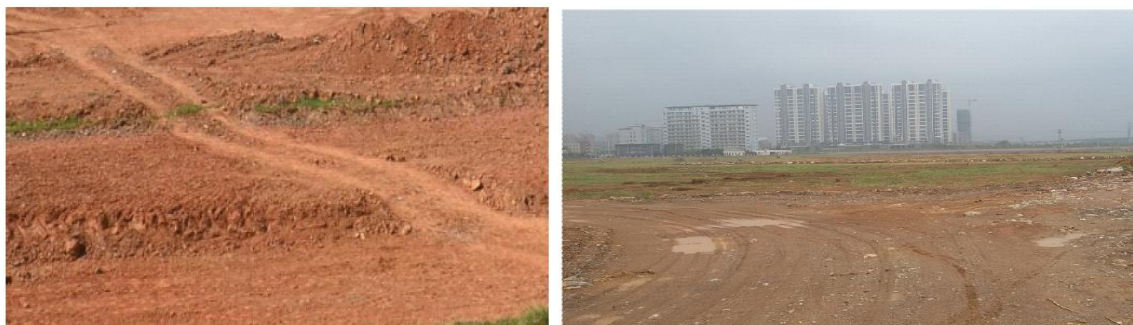
项目区土壤

九江市地处亚热带的过渡地带，水热条件较丰富，化学物理风化作用比较强烈，地带性土壤以红壤为主，还有水稻土、黑色石灰土、黄棕壤、潮土等。项目区成土母质主要为第四纪红色粘土和泥质岩类风化物，土壤类型主要以红壤为主，呈红色、暗红或红棕色，粘质、酸性、土质深厚，理化性状差，透水、通气性差，养分含量低。

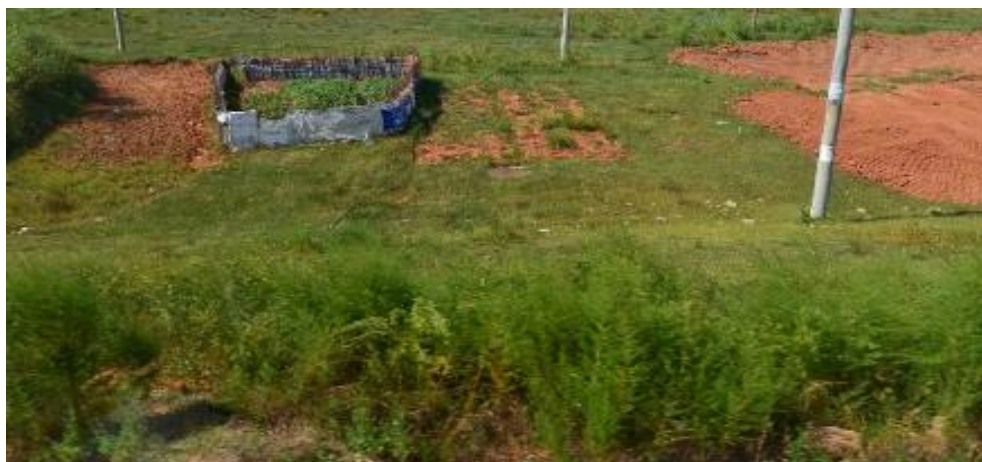
项目区植被

项目区地带性植被为亚热带常绿阔叶林，植物种类和种源 3400 种以上，高等植物为 2800 余种，其中国家重点保护的珍稀植物多达 86 种；全市森林覆盖率约 43%；项目区现状植被大部分被破坏，基本无乔木、灌木，仅部分杂草。项目区植被覆盖率约 75%。
