矾山湖 80MW 渔光互补光伏发电项目

# 水土保持设施验收报告

建设单位：都昌县龙能电力发展有限公司

编制单位：九江绿野环境工程咨询有限公司

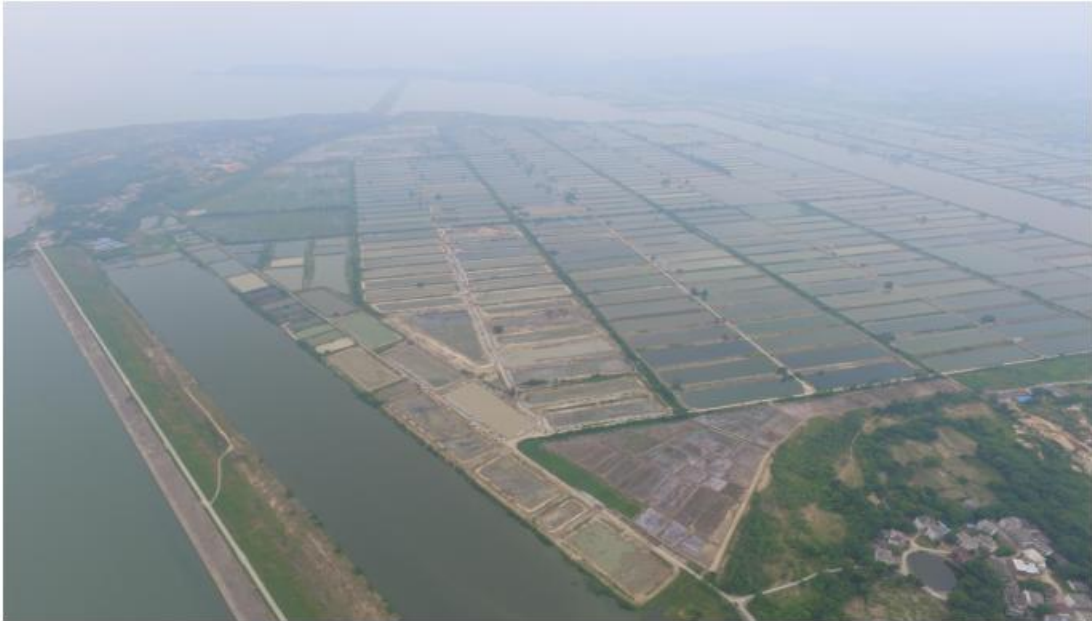
场地现状

项目区地带性土壤为红壤，根据地勘报告，现状地表为人工素填土。项目区地带性植被为亚热带常绿阔叶林。林草覆盖率为 3%水土流失强度为轻度。
