濂溪区老年大学

(老年活动中心、妇女儿童中心、青少年活动中心) 项目

# 水土保持设施验收报告

编制单位：江西园景环境科技有限公司

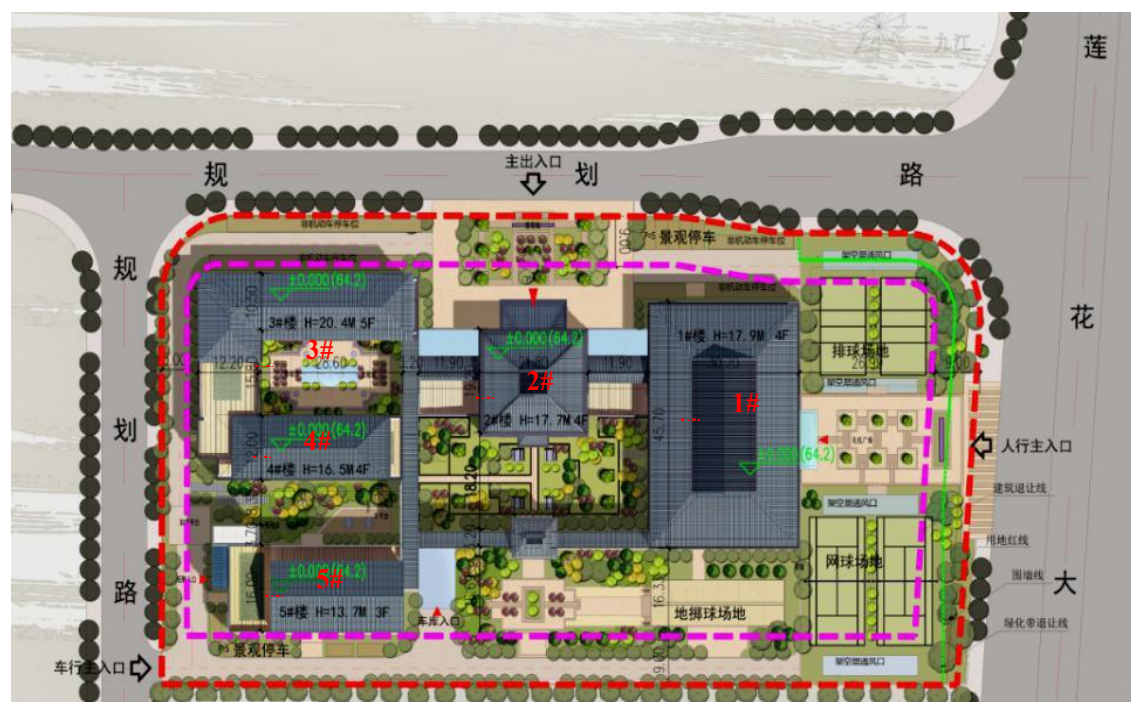
项目平面示意图

本项目主要建设内容包括 5 栋多层建筑、1 层地下室、地掷球场地、网球场、排球场、道路及绿化等配套设。工程根据地块特点，结合建筑布局和场地高程，设计构思成“园中园”的基本格局，同时按建筑功能要求，将功能划分为办公，学习培训场所，活动展示场所，辅助用房四大类，用五个建筑单体围合成一个庭院式建筑群。将功能为活动展示场所和活动中心的 1#楼竖向布置在地块东侧，在 1#楼的西侧设计为一幢南北向的 2#楼，此楼正北侧主要入口，作为主要建筑形象入口，将其功能定位为办公，在一楼设门厅和接待室，2#楼层数为四层，在整个地块的西侧则平行布置 3#、4#、5#楼三幢南北向建筑，形成一个组团，与连廊一起围合成两个小庭院，其中 3#楼、4#楼功能为老年大学教室，5#楼为食堂和运动活动中心，考虑 3#楼在最北侧，与城市道路相邻，将其设计为五层，以便隔开外部车流带来的噪音，让老年大学的教室相对安静。整体上 2#楼起着连接 1#与 3#楼的作用，同时是东侧与西侧的纽带，结合南侧 5#楼与 1#楼中间的连廊，围合成一个大的中庭，作为整个建筑群的内花园，围合的中间设置生态园、文化园、艺术园，借助园林建筑屋顶的高低错落，形成丰富多彩的沿街建筑形象，提升整个项目的品质。1#楼前设置较大人行入口广场，方便人员集散的同时，提升整个基地形象。由于基地东侧莲花大道标高比现状场地高 5 米，设计中通过原

始护坡和架空楼板形成开阔的人行入口广场，由入口广场直接通向综合楼二层。

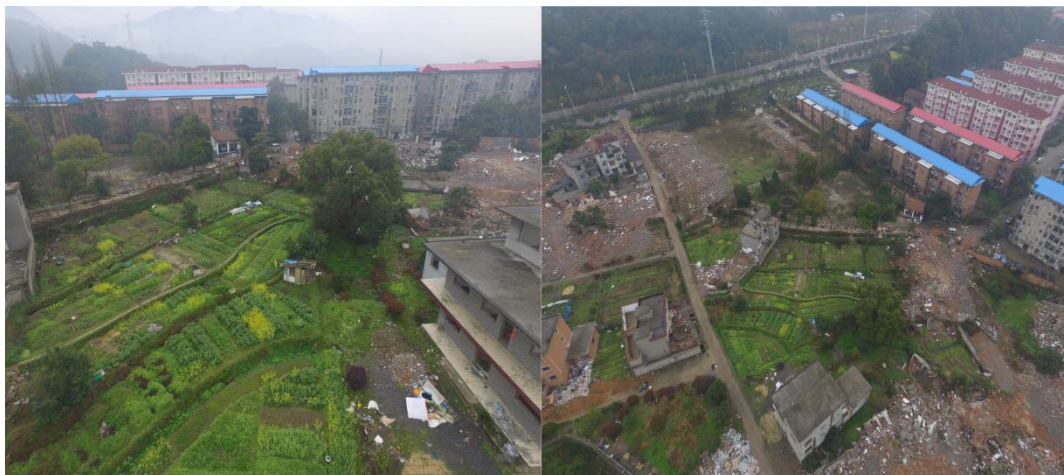
植被、土壤

项目区地带性土壤为红壤，根据现场勘察，现状地表土壤主要为红壤，填料

主要为粉粘土及植物根系及建筑垃圾等。根据现场土地利用类型踏勘和复核，场地原占地表土较好，可作为后期的绿化覆土，表土可剥离厚度约为 0.3m，可剥离表土量为 0.13 万  $m^3$ 。

项目区地带性植被为亚热带常绿阔叶林，原始植被以乔、灌相间，林草覆盖率为 55%左右，水土流失现状以轻度侵蚀为主。
