碧桂园阳光城·天玺项目

水土保持设施验收报告

建设单位：九江市碧城房地产开发有限公司

编制单位：九江绿野环境工程咨询有限公司

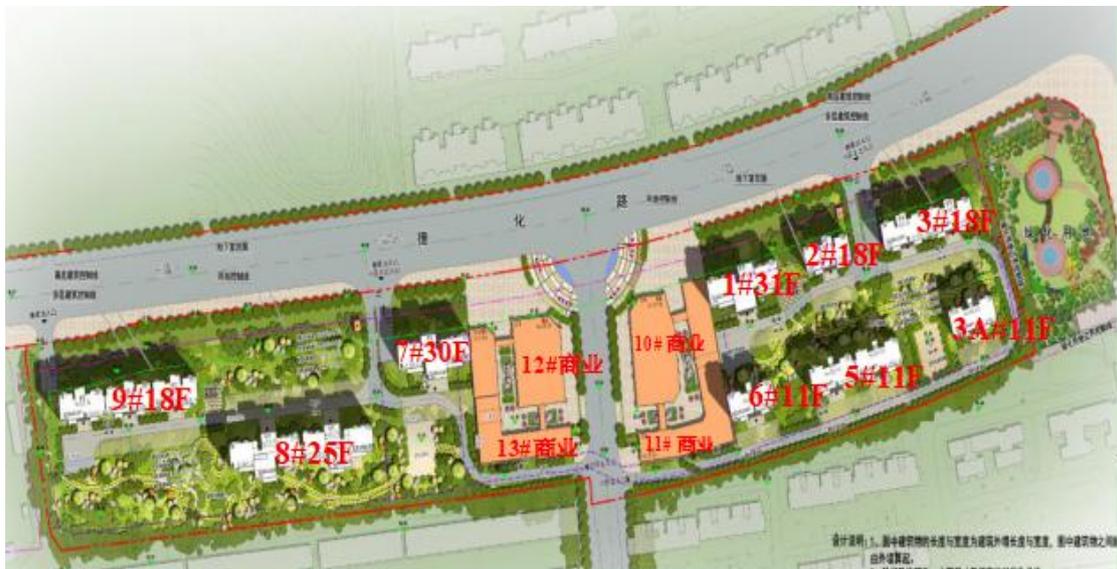
鸟瞰图

项目主要由 9 栋住宅楼（1#31F，2#、3#、9#18F，3A#、5#、6#11F，7#30F、8#25F）、4 栋商业楼（10#、12#3F，11#、13#2F）、1F 地下室、排水、绿化等配套设施组成。主体建筑布局小区形成“一中心两组团”的规划结构，建筑整体布局上形成南低北高的空间形态。南侧沿德化小区存在 1.6~2.32m 边坡，采用缓坡处理，边坡采用植物护坡。北侧分别布置 18 层、25-31 层高层住宅，南侧布置 11 层高层住宅，通过建筑高度的变化，形成良好的视野和丰富的城市天际线。沿德化路与宗地内部道路集中布置 2-3 层商业网点，突出城市沿街形象。

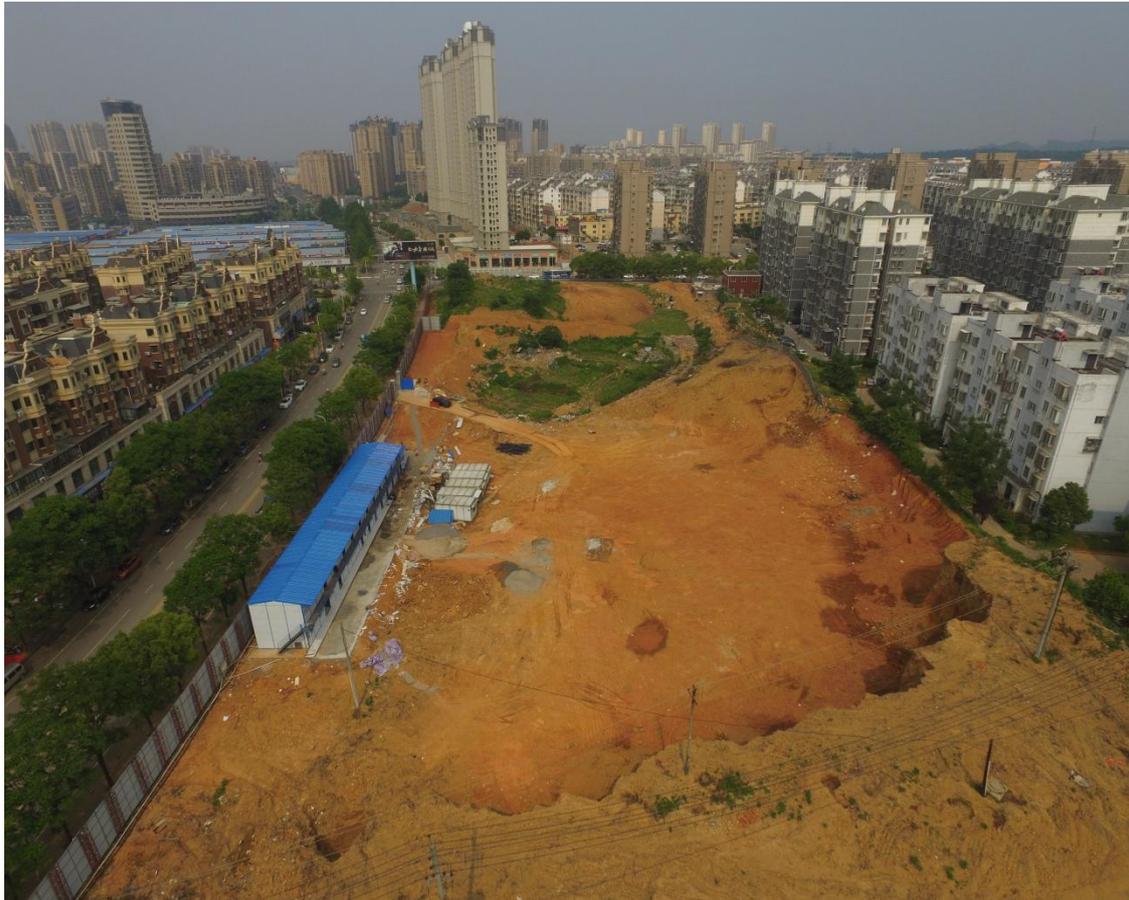
植被、土壤

项目区地带性土壤为红壤，根据现场勘察，现状地表土壤主要为红壤。根据现场土地利用类型踏勘和复核，场地原占地表土较好，可作为后期的绿化覆土，表土可剥离厚度约为 0.3m，可剥离表土量为 0.42 万 m³。项目区地带性植被为亚热带常绿阔叶林，原始植被以乔、灌相间，林草覆盖率为 10%左右，水土流失现状以轻度侵蚀为主。

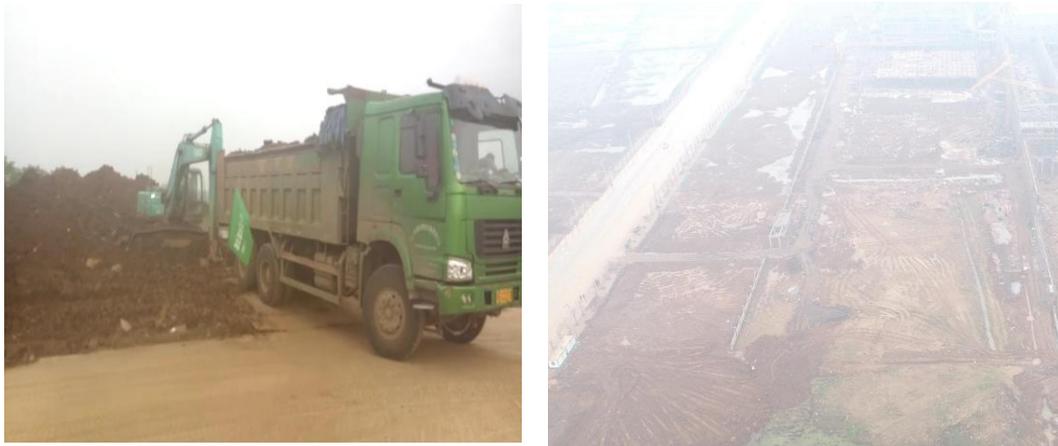
余方由土石方公司外运至九江经济技术开发区城西港区内的德宏工业项目地块作为填方使用，德宏工业项目位于九江经济技术开发区城西港区修水工业园内港兴路两侧

德宏工业项目地块（港兴路南侧）余方综合利用点照片
