融创·政务壹号项目

# 水土保持设施验收报告

建设单位：九江臻远房地产开发有限公司

编制单位：九江绿野环境工程咨询有限公司

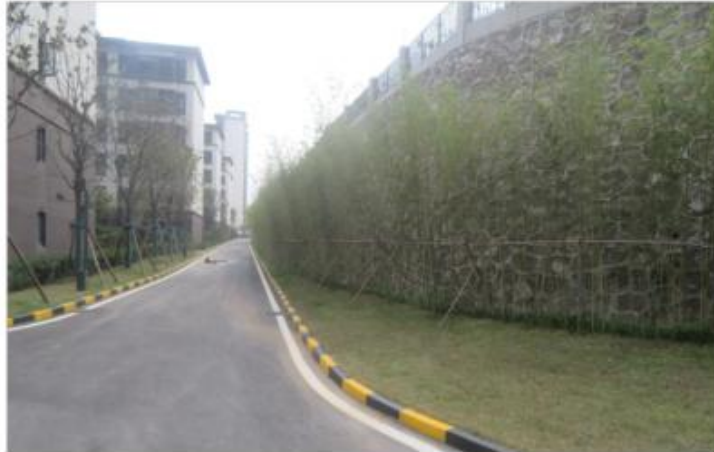
整改后影像

1、关于项目西侧与市委党校、市药监局分界处高陡边坡排水措施未实施。水土保持方案设计中，沿坡顶设置浆砌石截水沟；后续施工过程中，由于征地界属红线外范围及坡面集水面积较小等原因无法实施；现结合实际情况，改沿坡角布置排水沟和植物绿篱，长度约300米；坡面为浆砌石挡土墙，坡顶为市委党校围墙。

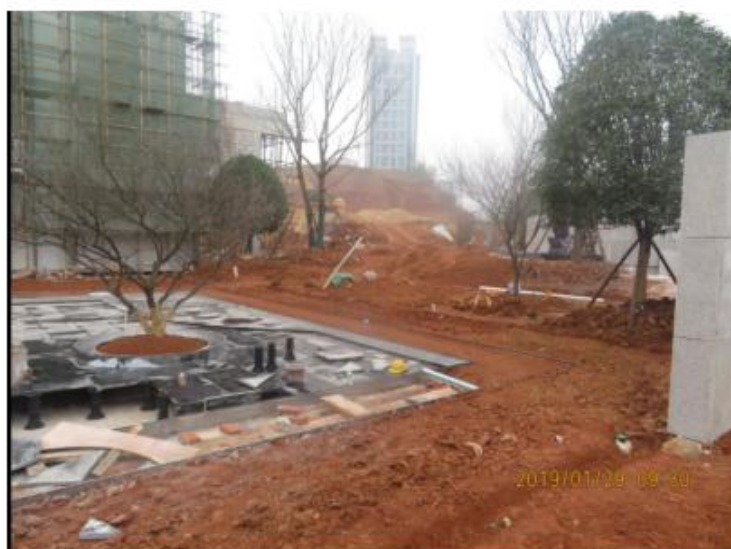
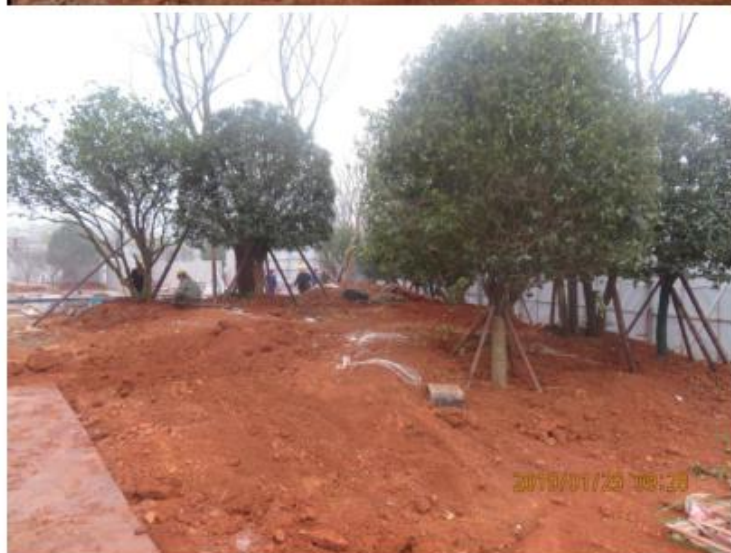
施工前期剥离表土及利用情况

2、前期对区域内表土利用方量为0.84万立方米，主要利于至营销中心周边绿化。其他区域无可剥离表土。

2. 项目水土保持方案中设计表土剥离  $1.05 \text{ 万 m}^3$ ，但现场未见保存和利用表土。

2. 复核说明表土剥离以及表土保存、利用情况，对照《水利部生产建设项目水土保持方案变更管理规定（试行）》（办水保〔2016〕65号）等水土保持法规和规范性文件要求，采取补救措施。
