浔阳区战备路保障性住房综合安置小区二期及绕小区市政  
战备支路项目

# 水土保持监测总结报告

建设单位：九江市浔阳区城市建设投资有限公司

监测单位：江西园景环境科技有限公司

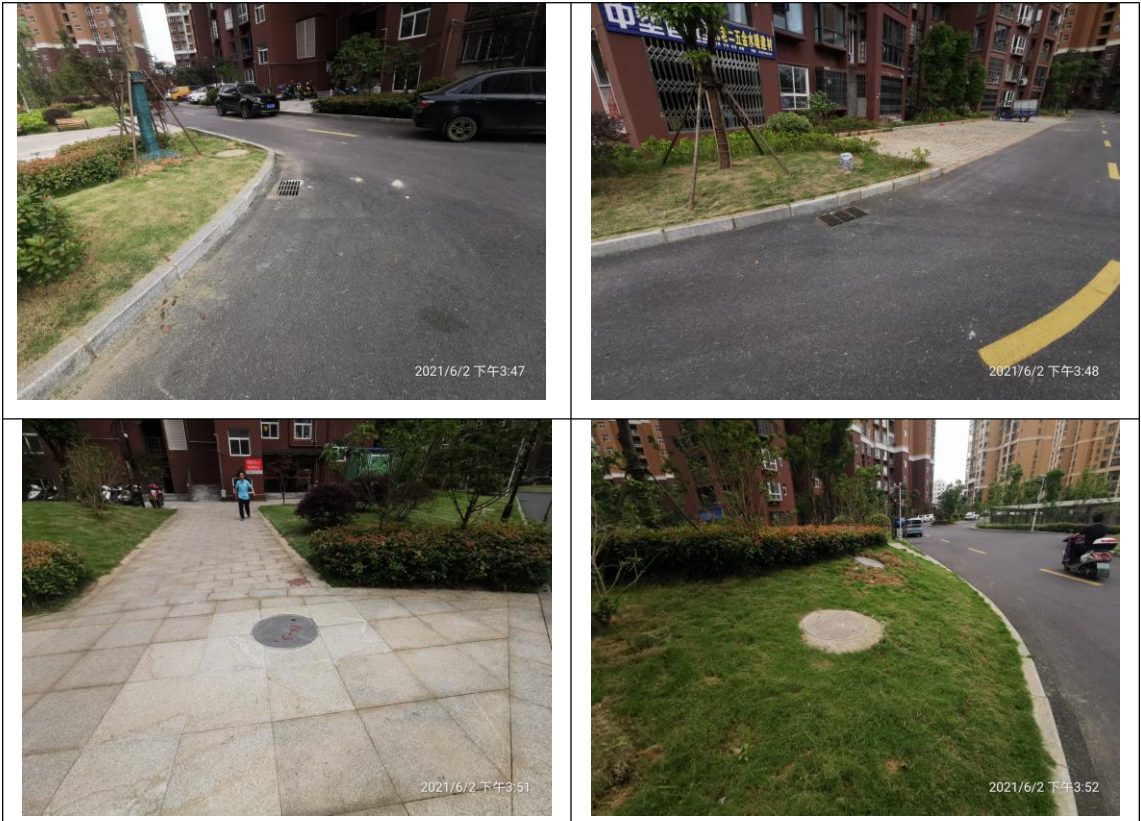
雨水井雨水口运行情况

工程措施监测点根据工程措施设计的数量、类型和分布情况,结合现场调查进行布设。监测工作组对项目区内已完成工程措施进行监测,于 2021 年 6 月选取雨水口、雨水井为本项目工程措施监测点,采取调查监测法。

工程措施监测点排水沟、雨水井雨水口  
位置为各防治区内  
运行情良好  
水土流失情况得到全部控制

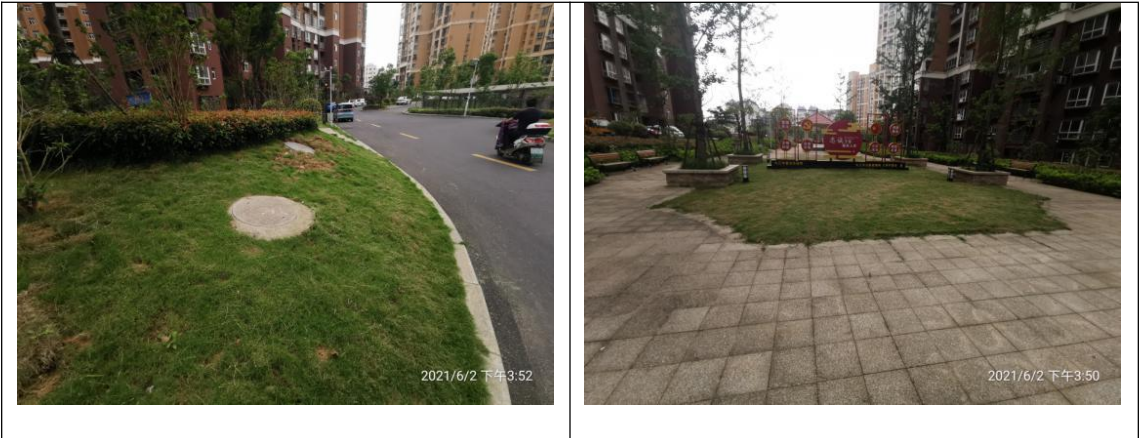
(草皮监测点)

2021 年 6 月，分别选取监测区域不规则形状约 4-25m² 不等作为样地单位，经监测工作组监测发现项目区范围内草皮成活率达 98%，保存率 99%，生长情况良好，通过监测发现，对比监测区域内，其水土保持效果明显，满足植被恢复率要求。已全部复绿，生长情况良好。

2021 年 6 月，项目区内植物措施已全面完工，主要为铺植草皮；种植乔、灌木等。监测工作组选择了 2m×2m 草皮、1m×25m 乔木、2m×2m 灌木方样进行

了监测，通过监测发现，对比监测区域内，其水土保持效果明显，满足植被恢复率要求。已全部复绿，生长情况良好。

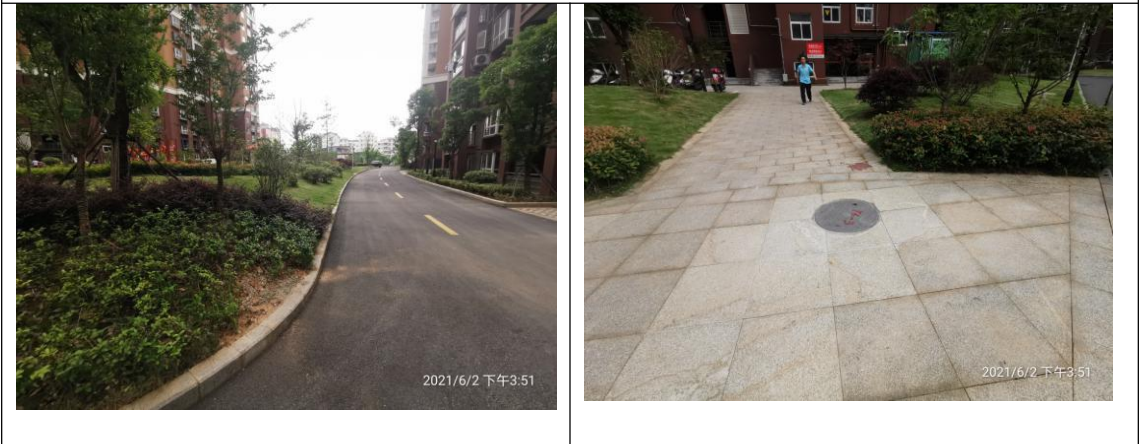
(灌木监测点)

植物措施监测点乔木、灌木、草皮  
位置为各防治区内  
成活率良好  
水土流失情况得到全部控制

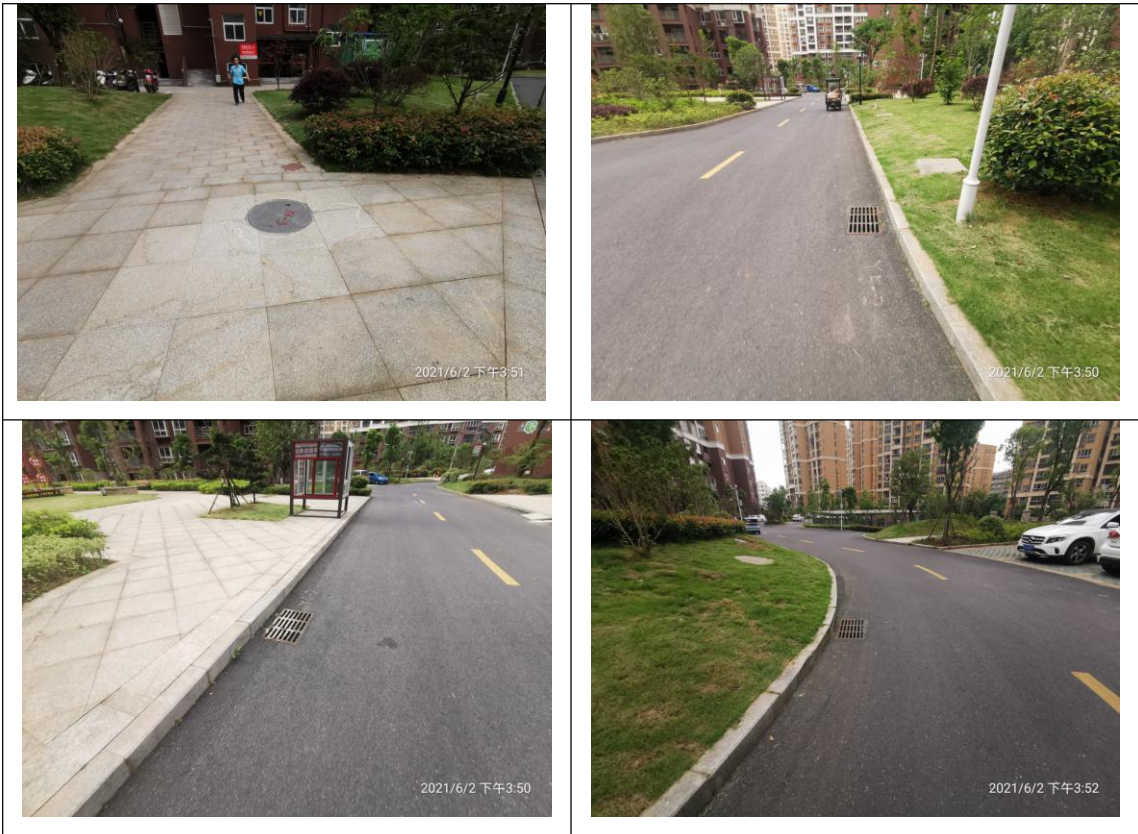
图 4.1-1

工程措施监测影像
