浔阳区甘棠保障性住房（棚户区改造安置小区）项目

# 水土保持设施验收报告

建设单位：九江市浔阳区城市建设投资有限公司

编制单位：江西园景环境科技有限公司

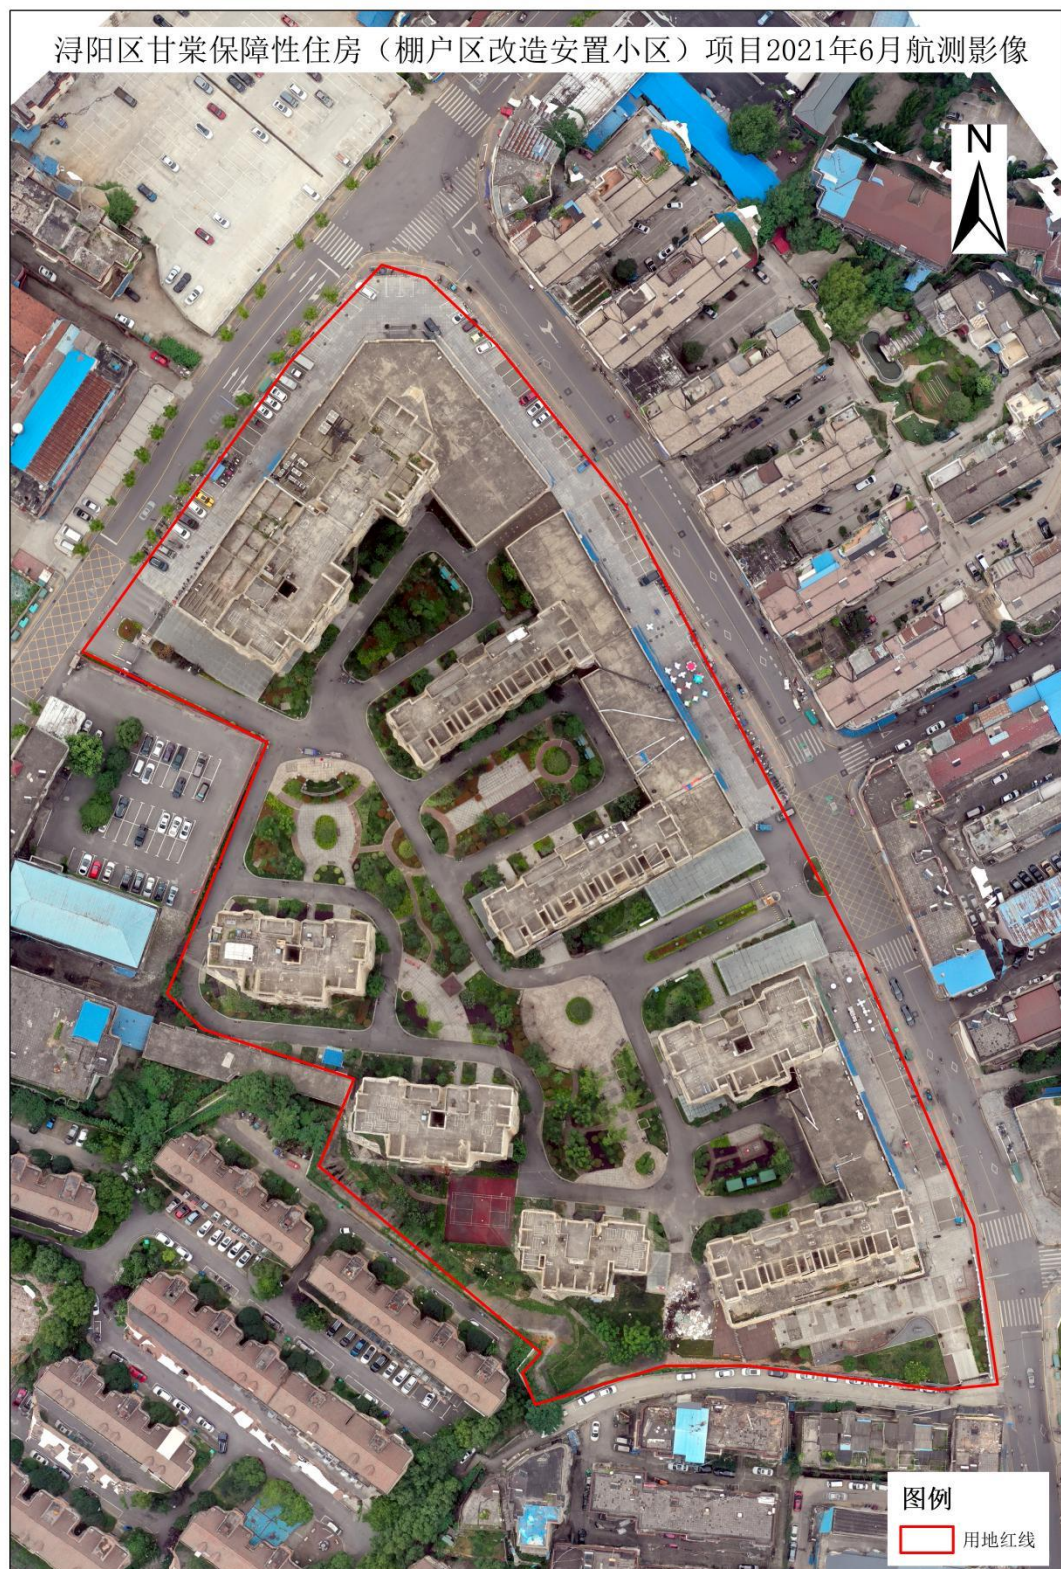
2021 年 6 月无人机影像

项目主要由 8 栋住宅楼、地下车库、道路及绿化等设施组成。本项目沿场地红线由北向南、由西向东依次建设 1#（30F 住宅）、2#（13F 住宅）、3#（13F 住宅）、4#（33F 住宅）、5#（18F 住宅）、6#（33F 住宅）、7#（21F 住宅）、8#（33F 住宅）及配套设施。
