九江市妇幼保健院西院住院大楼项目

水土保持方案报告表

2022年4月

九江市妇幼保健院西院住院大楼项目水土保持方案报告表

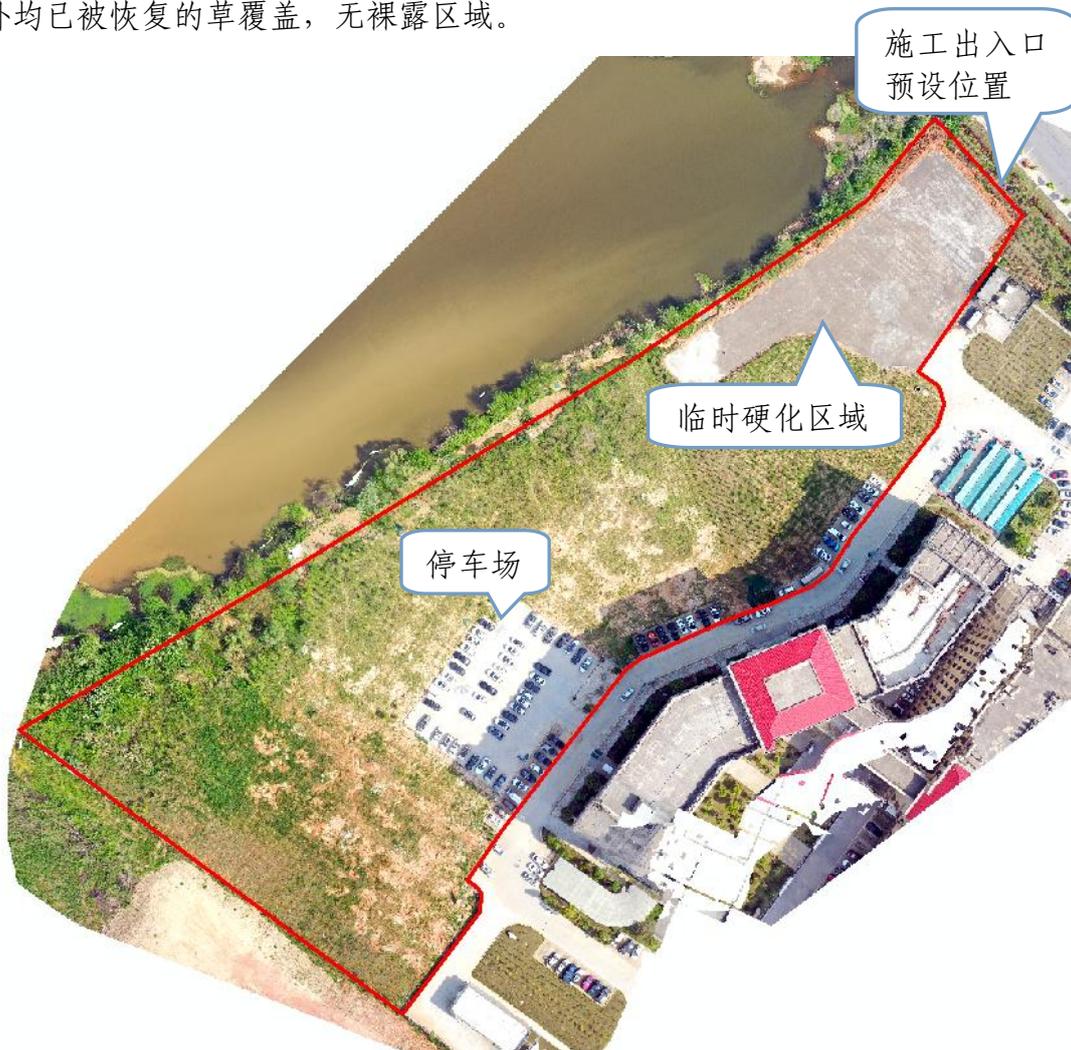
图 1-1 项目现状图

项目现状：根据现场勘查，本项目尚未开工建设；项目在“九江市妇幼保健院项目”建设期间已完成场地平整，并在本项目住院大楼区域修建了 1 个停车场，开工时需对其进行拆除，面积为 1700m²；由于场地限制原因，施工单位在地块东北角临时硬化了一块区域作为施工期间的临时办公、生活用地，面积为 2500m²，并考虑将施工出入口设置于该硬化区域与北侧采菊路交界处；场地在“九江市妇幼保健院项目”建设完成后采用了撒播草籽恢复绿化，现场除硬化区域外均已被恢复的草覆盖，无裸露区域。

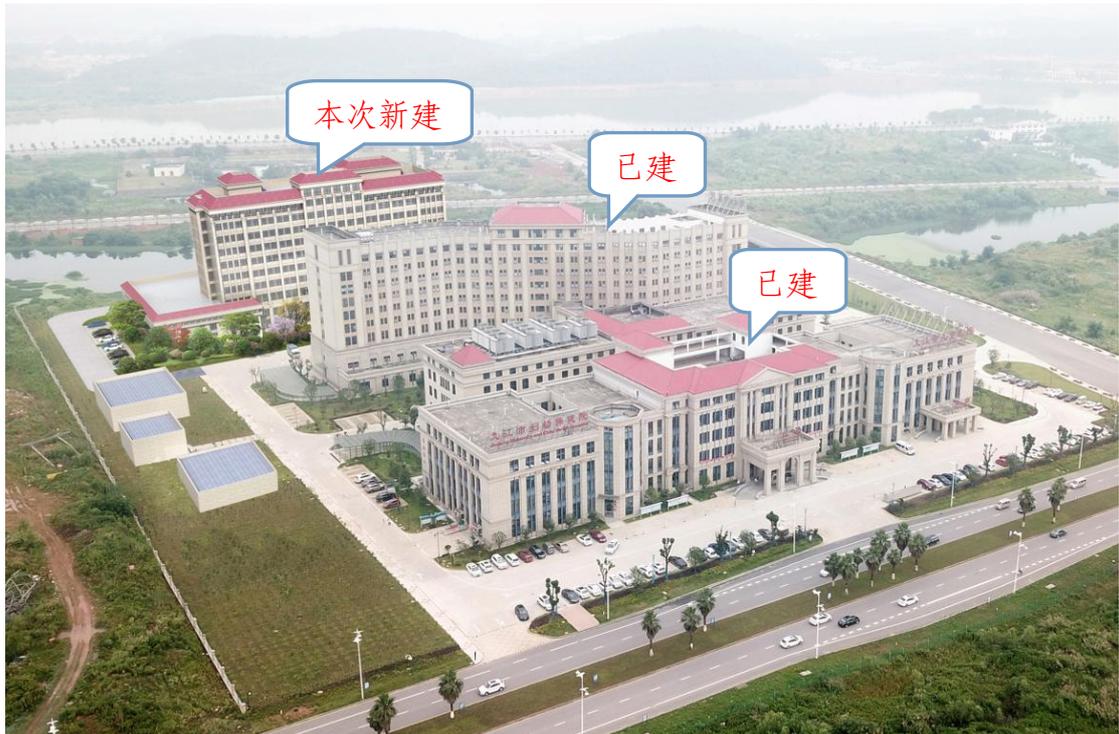
图 2-1 地块鸟瞰图

本次新建住院大楼布置在地块西北侧区域。

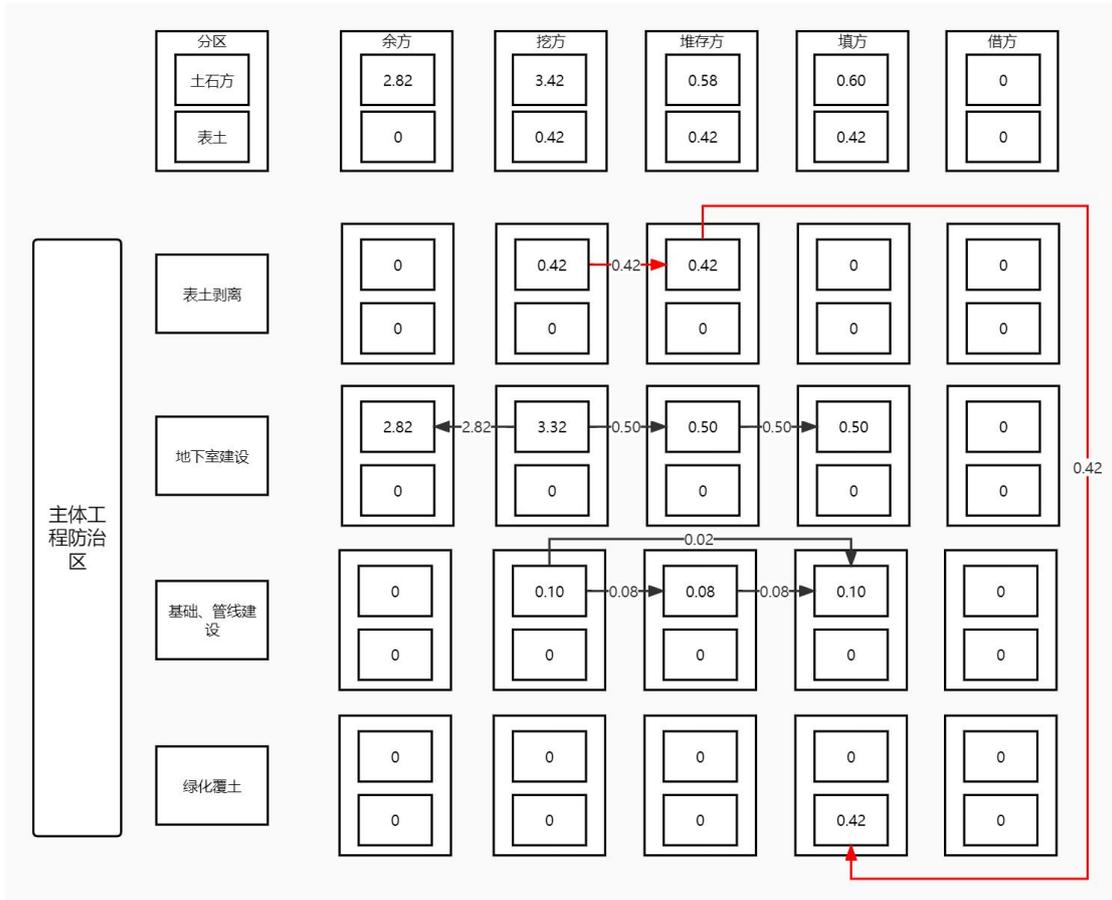
图 1-2

合计，本工程土石方挖填总量为 4.86 万 m³，其中：挖方 3.84 万 m³（含表土 0.42 万 m³），填方 1.02 万 m³（含表土 0.42 万 m³），无借方，余方 2.82 万 m³。

土石方流向框图

本项目余土共 2.82 万 m³，由九江市天恒渣土运输有限公司负责运至华城采石场土地复垦回填使用。

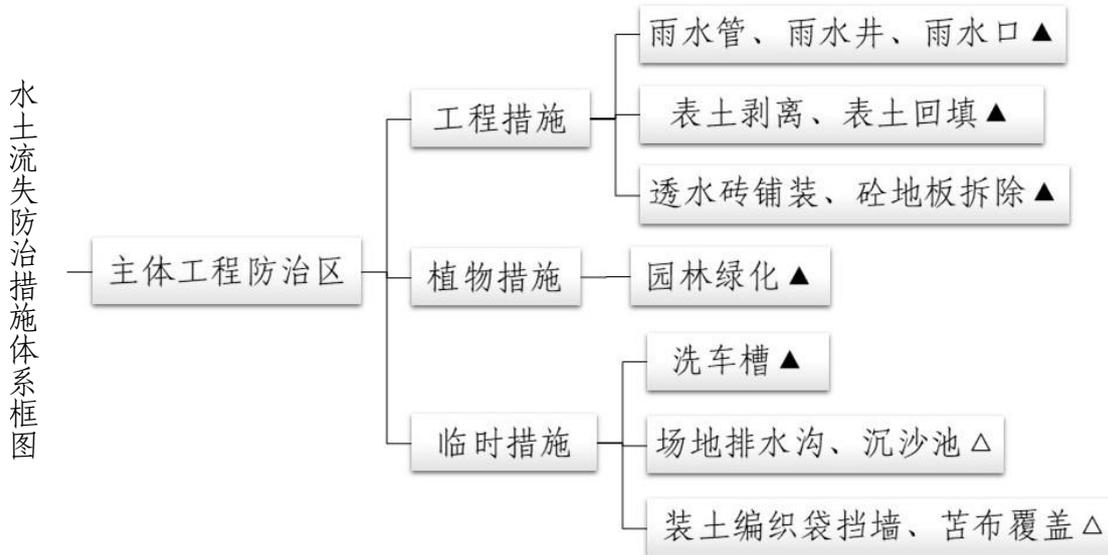
图3-1 水土流失防治措施体系框图

表土回填、砼地板拆除、园林绿化、洗车槽等。方案根据主体工程设计及相关设计资料将补充场地排水沟、沉沙池、临时拦挡、苫布覆盖等水土保持防治措施。

注：▲为主体已有措施，△为方案新增

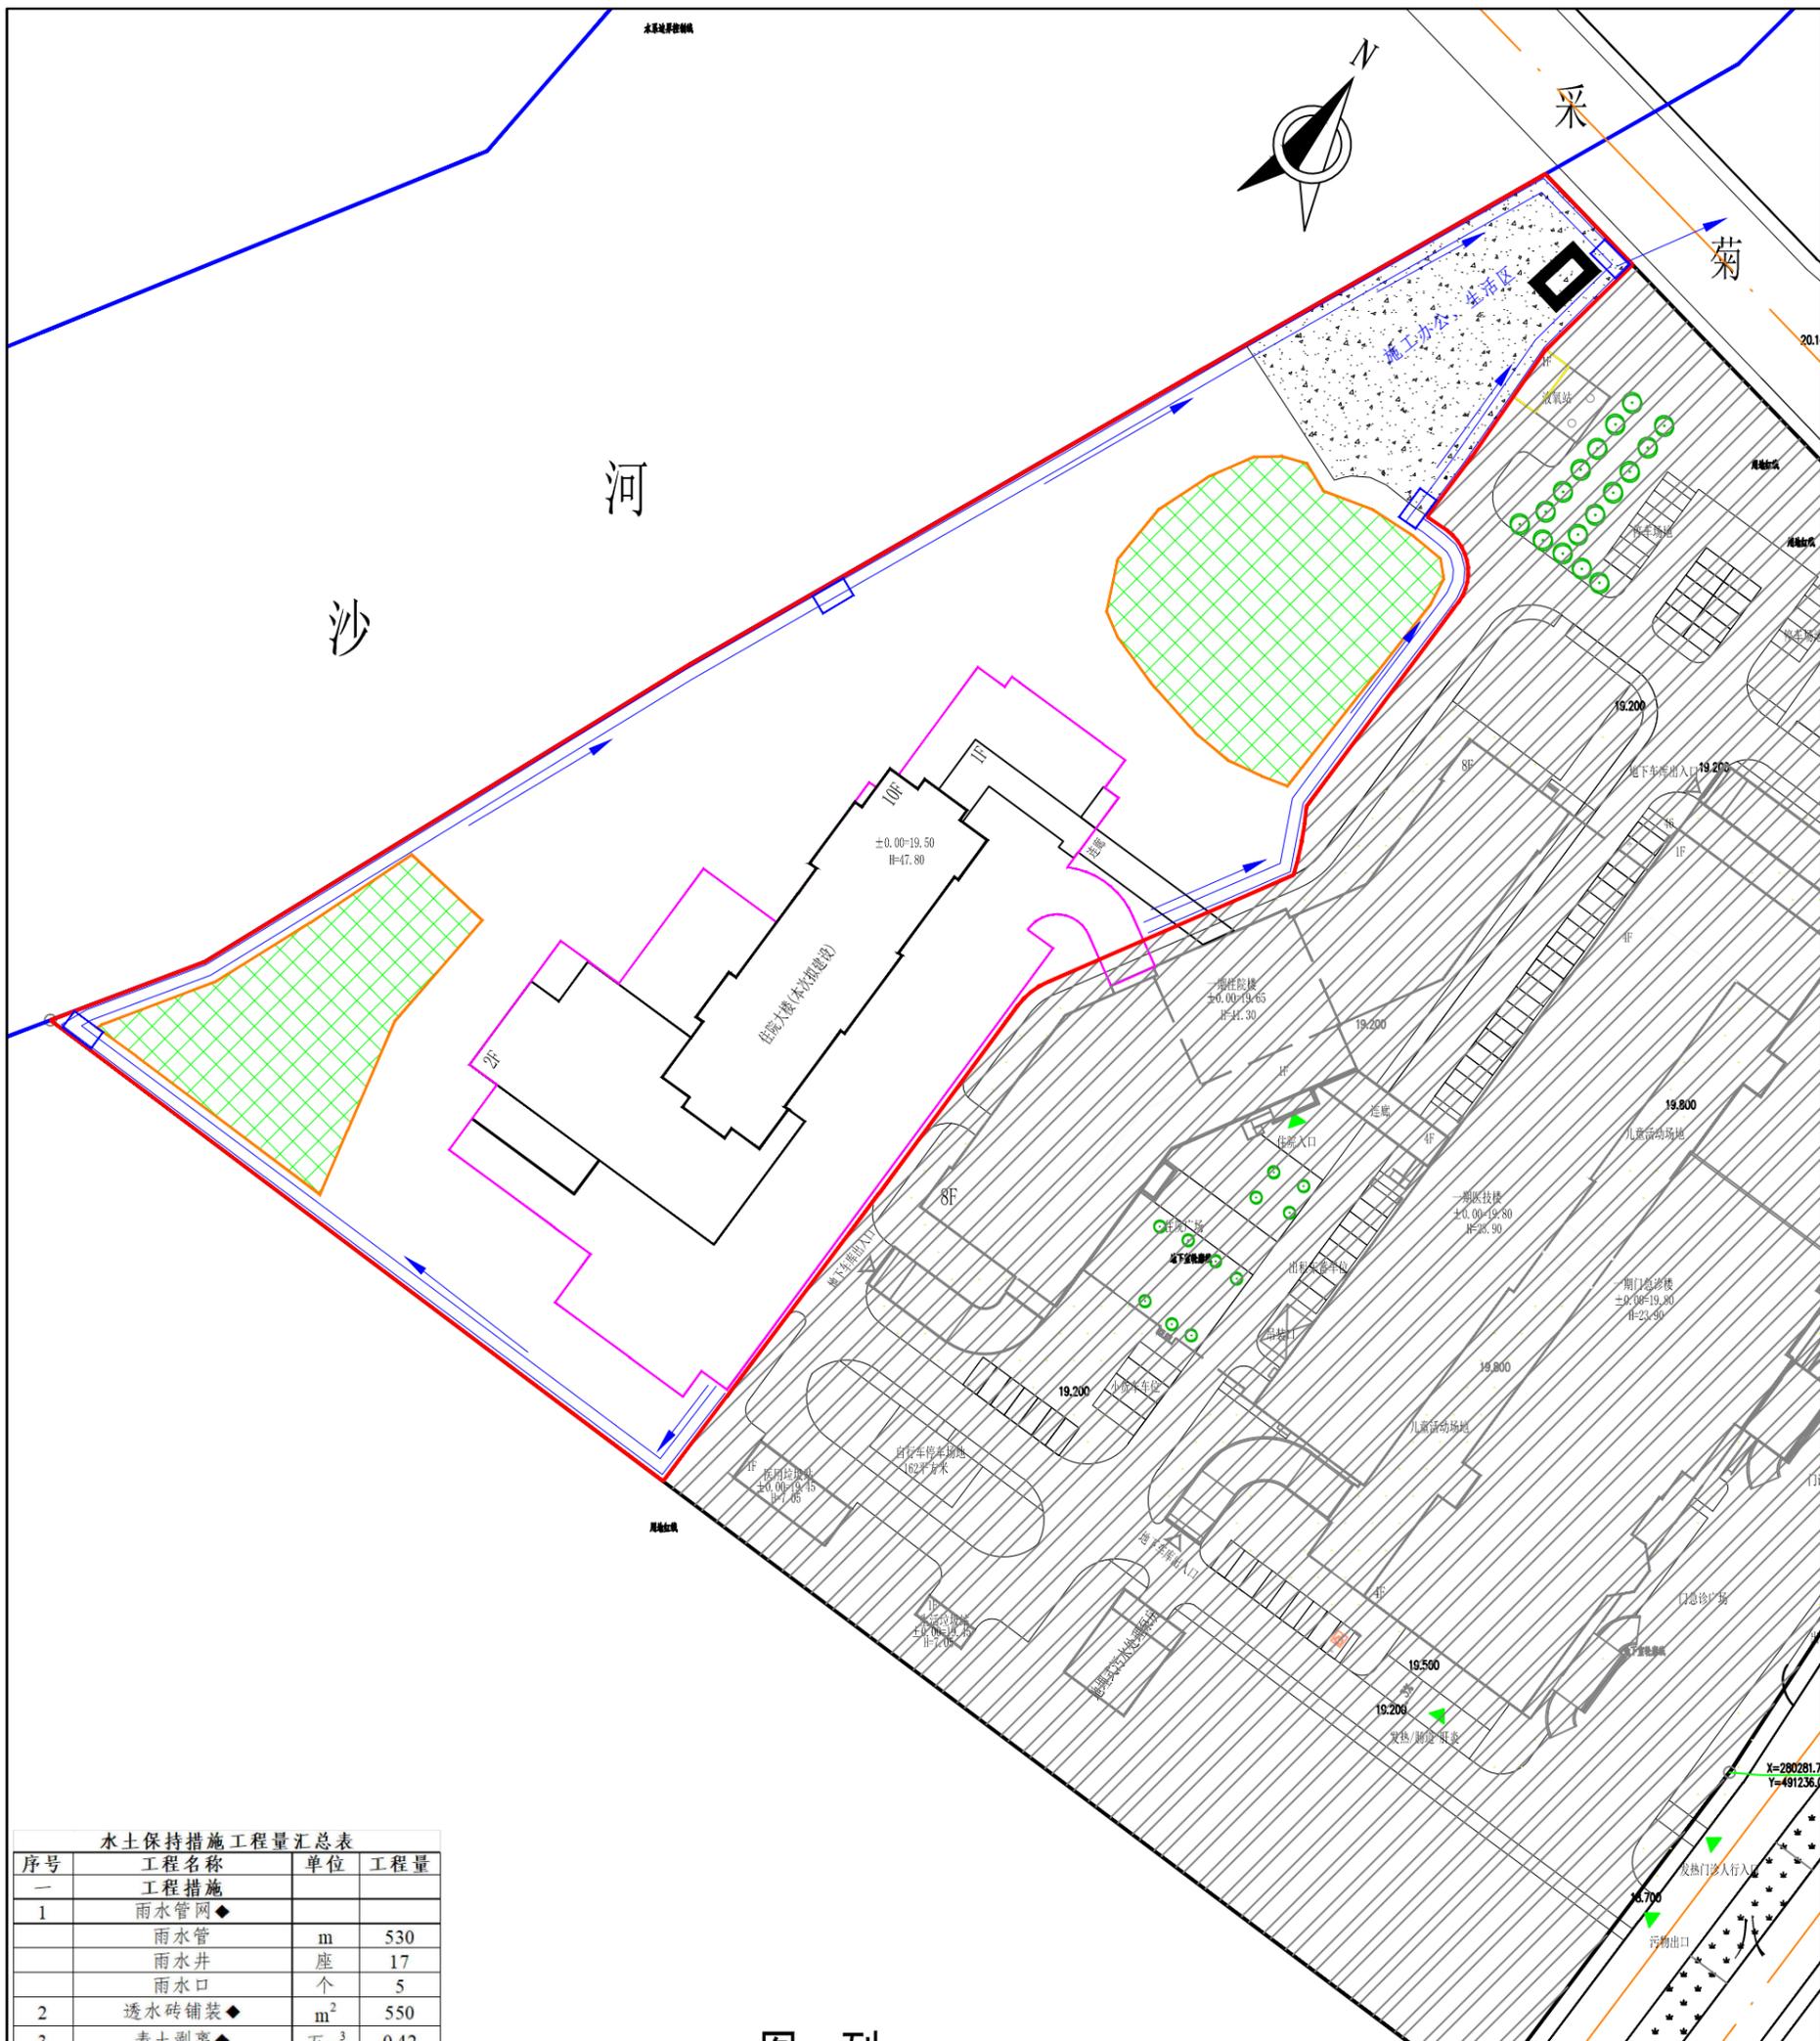
九江绿野环境工程咨询有限公司			
核定		可研	阶段
审查		水保	部分
校核		九江市妇幼保健院西院住院大楼项目	
设计		水土保持措施布局图 (施工期)	
制图			
比例	1:500		
设计证号		日期	2022.4
资质证号		图号	JJ-JJSFYBJYXM-SB-06-1

注：◆为主体已有措施，◇为方案新增措施

本项目水土保持措施总体布局详见水土保持措施布局图，本项目水土保持防治措施体系框图详见图 3-1。

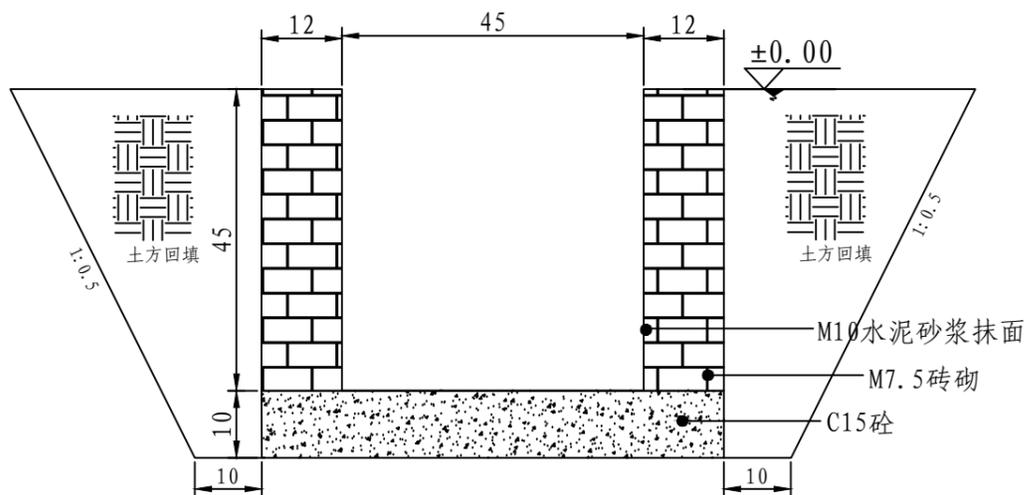
核定		可研	阶段
审查		水保	部分
校核		九江市妇幼保健院西院 住院大楼项目	
设计			
制图			
比例	示图	排水沟典型设计图	
设计证号		日期	2022.4
资质证号		图号	JJ-JJSFYBJYXM-SB-7

场地排水沟

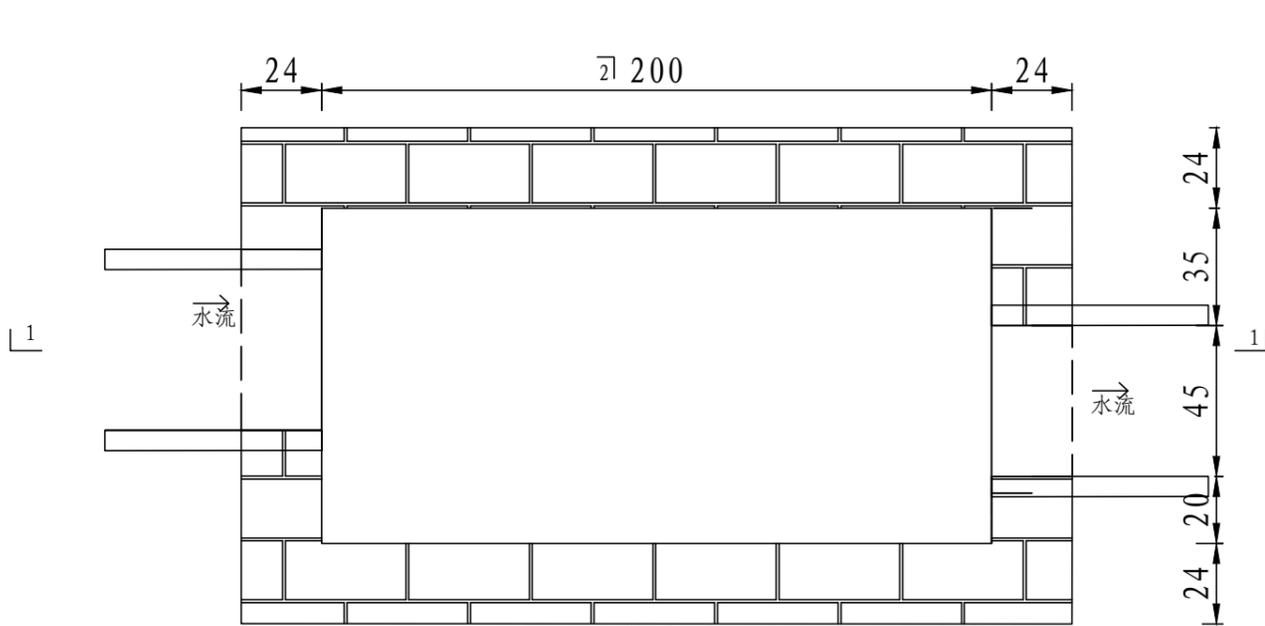
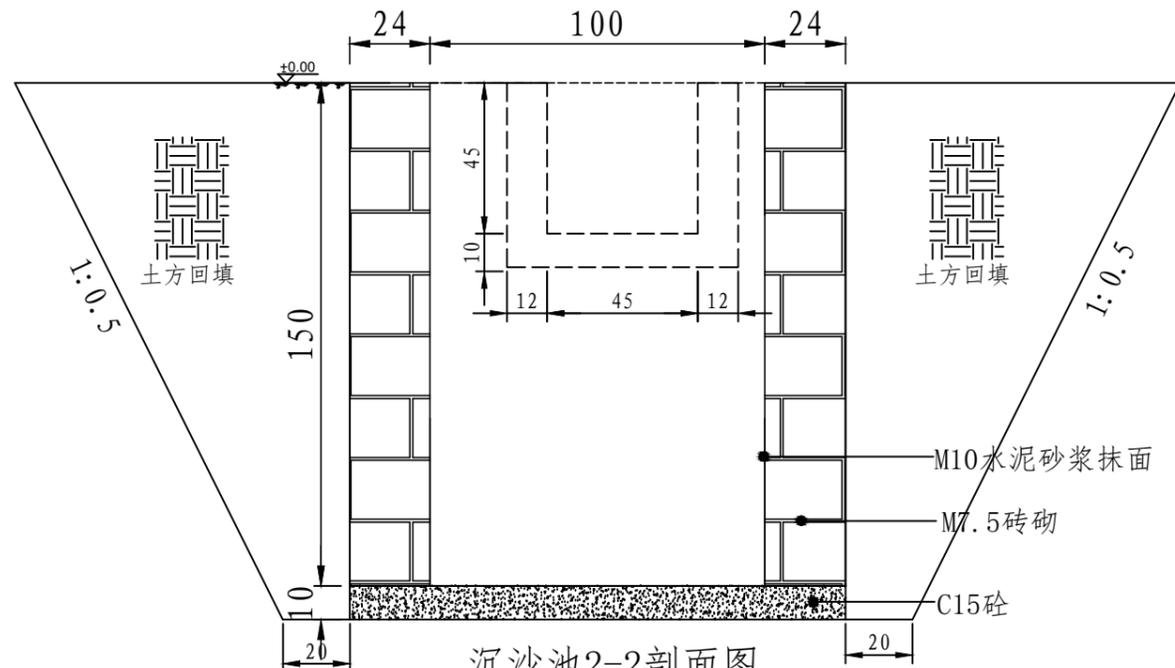
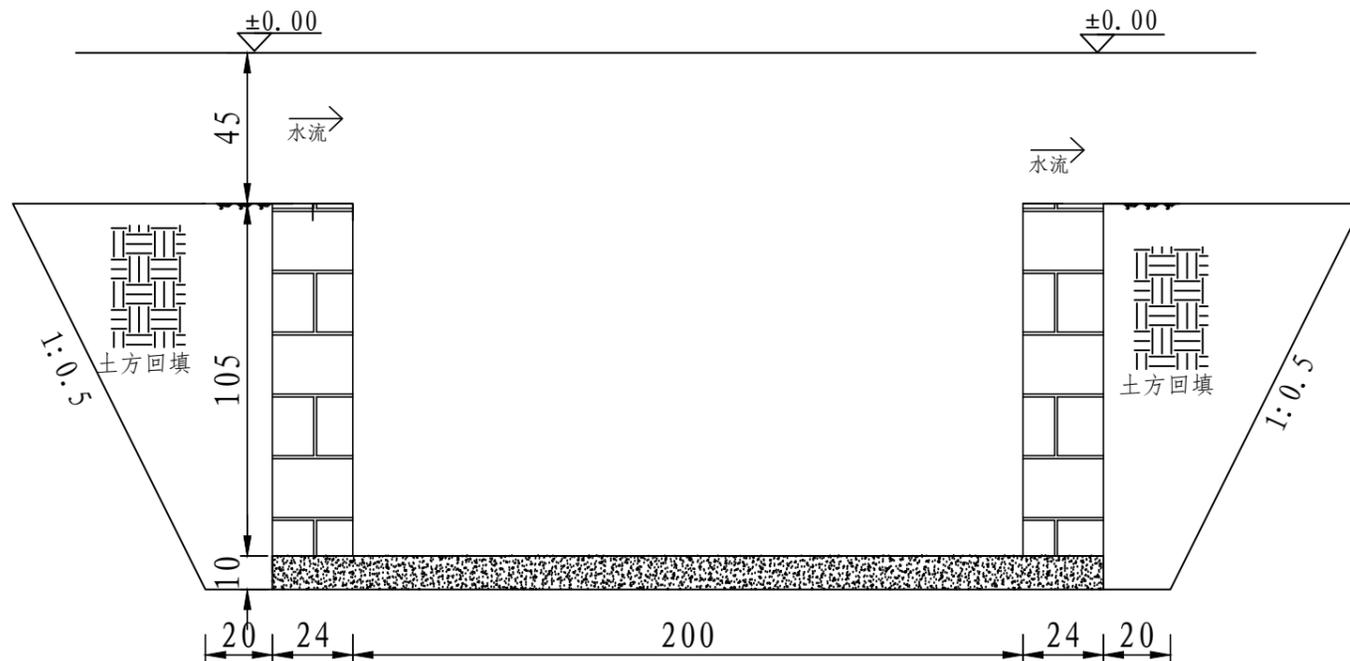
核定		可研	阶段
审查		水保	部分
校核		九江市妇幼保健院西院 住院大楼项目	
设计			
制图			
比例	示图	沉沙池典型设计图	
设计证号		日期	2022.4
资质证号		图号	JJ-JJSFYBJYXM-SB-8

场地沉沙池
1:20

沉沙池2-2剖面图
1:20

场地沉沙池1-1剖面图
1:20

在施工期间，雨水排放如果防护不当则有大量泥土随雨水汇入周边市政雨水排水管网中，使排水功能受影响，导致发生大量的积水现象。方案建议在雨水排放出口布设沉沙池，沉淀后排入周边市政管网内。

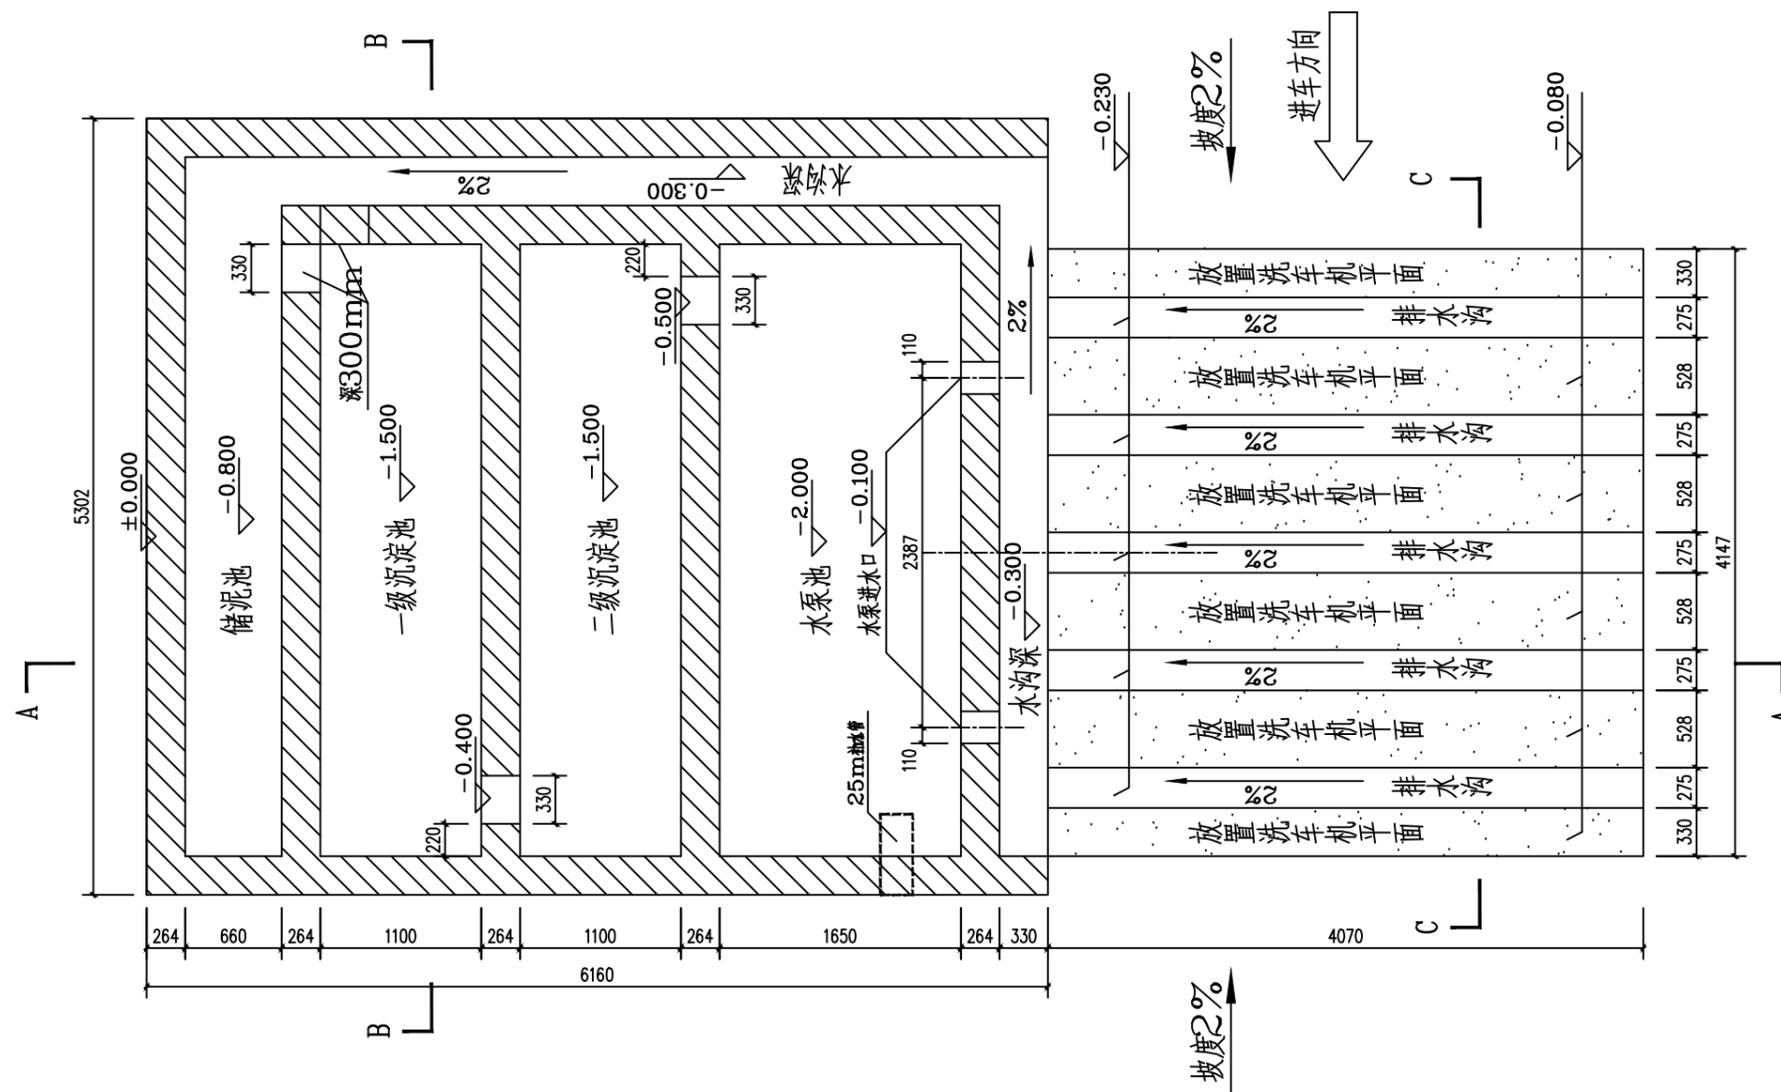
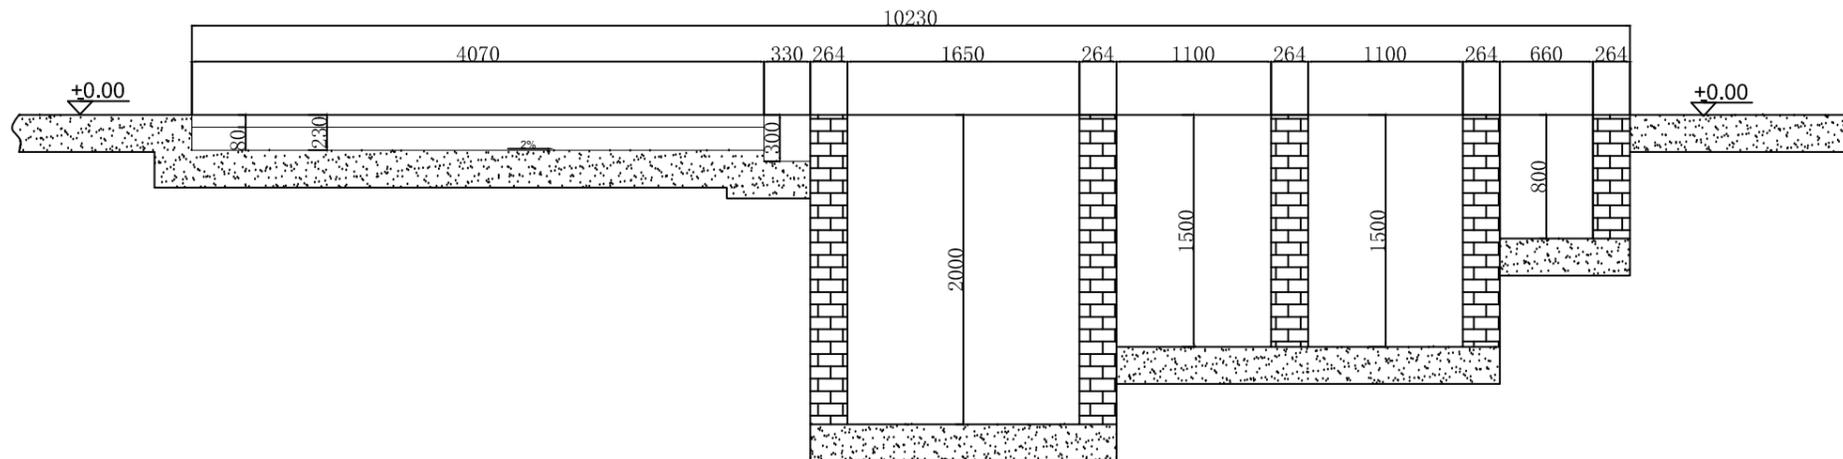
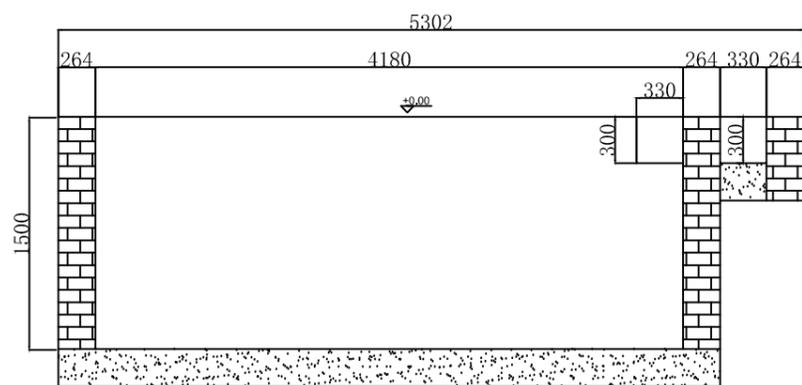
九江绿野环境工程咨询有限公司			
核定		可研	阶段
审查		水保	部分
校核		九江市妇幼保健院西院住院大楼项目	
设计			
制图			
比例	1:50	洗车槽典型设计图	
设计证号		日期	2022.4
资质证号		图号	JJ-JJSFYBJYXM-SB-9-1

说明：
1、本图尺寸以毫米为单位

A-A剖面

B-B剖面

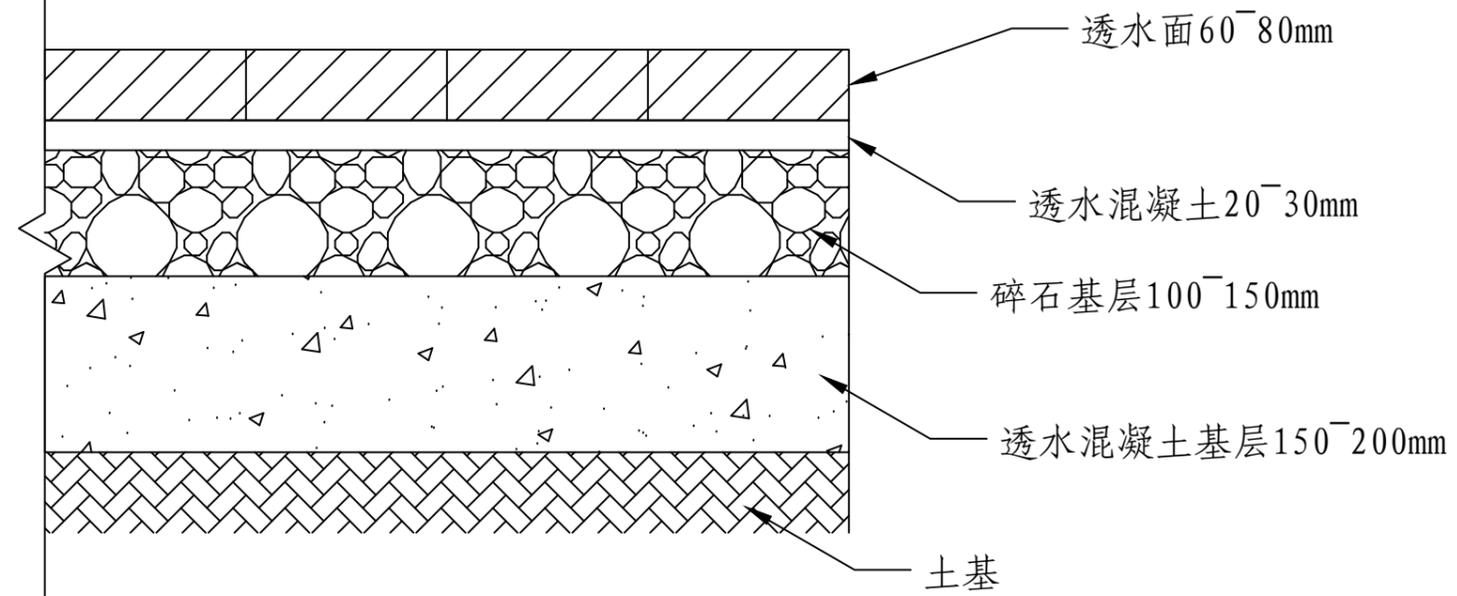
核定			可研	阶段
审查			水保	部分
校核			九江市妇幼保健院西院 住院大楼项目	
设计			透水砖铺装典型设计图	
制图				
比例	示图			
设计证号		日期	2022.4	
资质证号		图号	JJ-JJSFYBJYXM-SB-11

透水砖剖面图

按照海绵城市设计理念，主体工程设计在部分地面停车位、人行道区域采用透水铺装，透水铺装总面积 550m²。根据主体工程设计，透水铺装剖面自上而下为：6~8cm 透水砖、2~3cm 透水混凝土找水层、10~15cm 碎石基层、15~20cm 透水混凝土基层，底部素土夯实。

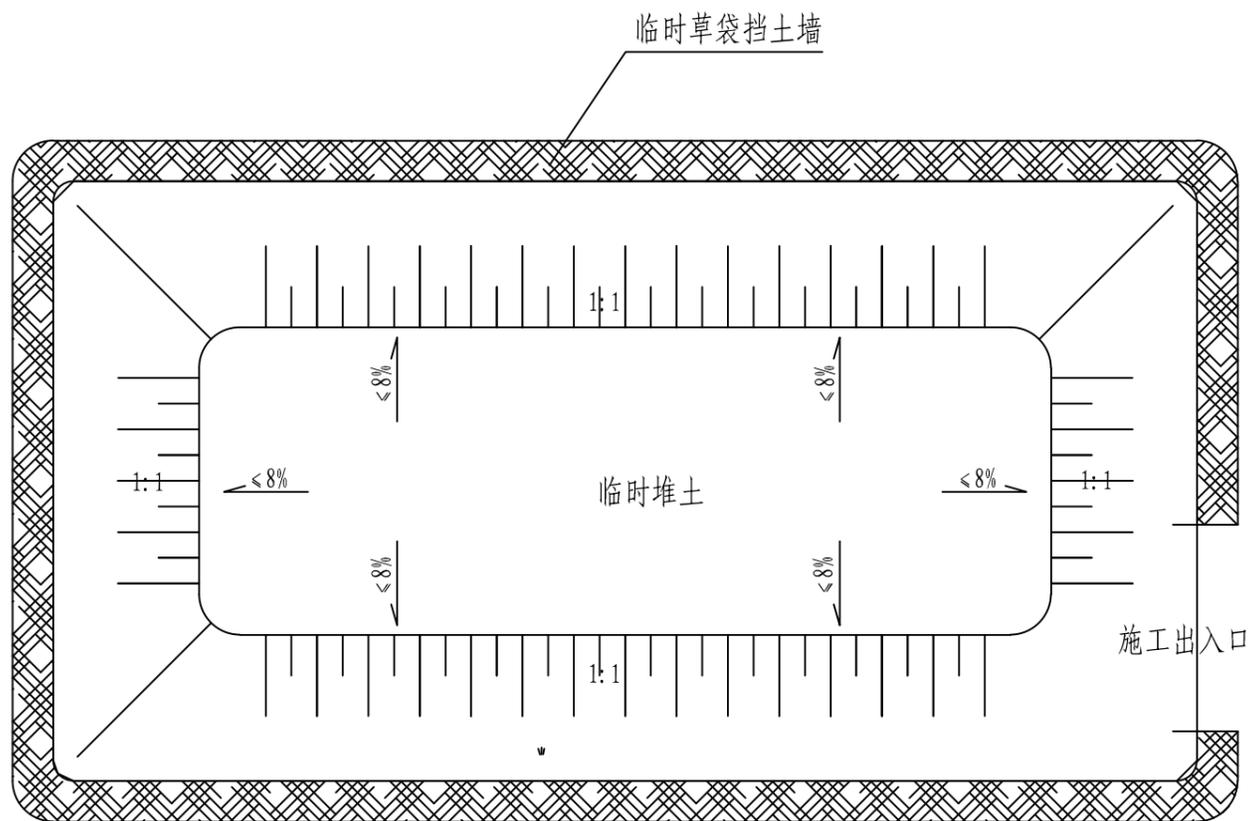
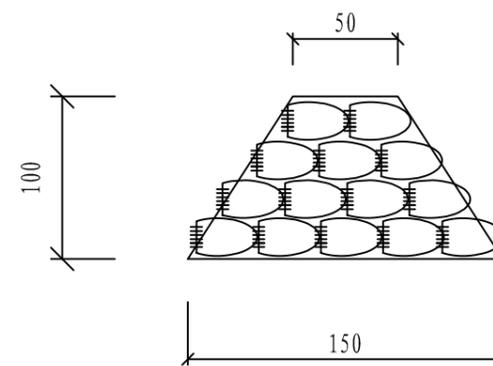
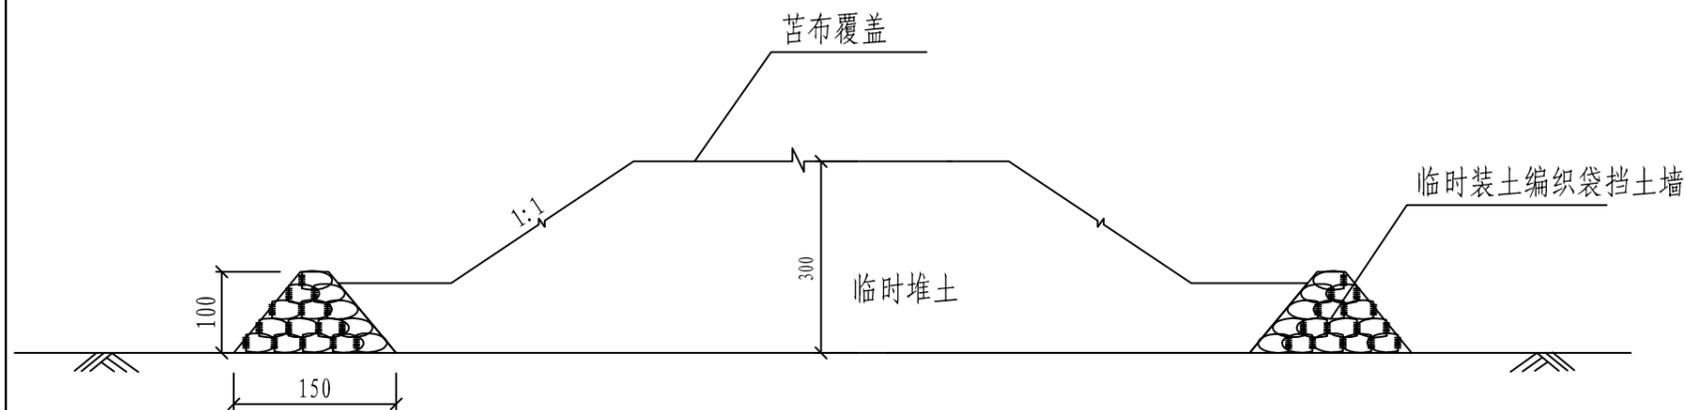
临时堆土区平面图

临时草袋挡土墙

- 1、本图单位以cm计;
- 2、施工期临时堆土外围应采用装土编织袋临时拦挡装土编织袋挡土墙坡比1:0.5; 临时堆土应分层堆放, 堆土表面覆盖苫布防护。

临时堆土区剖面图

前期剥离的表土临时堆放在西南角景观绿化区域，堆高 3m，坡比 1:1，采用装土编织袋挡墙拦挡，内、外坡比 1:0.5，顶宽 0.5m，底宽 1.5m，高 1m，堆砌时应呈“品”字形相互咬合、搭接，搭接长度部小于编织袋长度 1/3。上部采用苫布覆盖。表土临时堆存面积为 2000m²，裸露面采用苫布覆盖面积为 2000m²，堆土坡脚布设装土编织袋挡墙约 200m。
