联发新旅·君悦江山项目

水土保持设施验收报告

建设单位：九江联旅置业有限公司

2022年5月

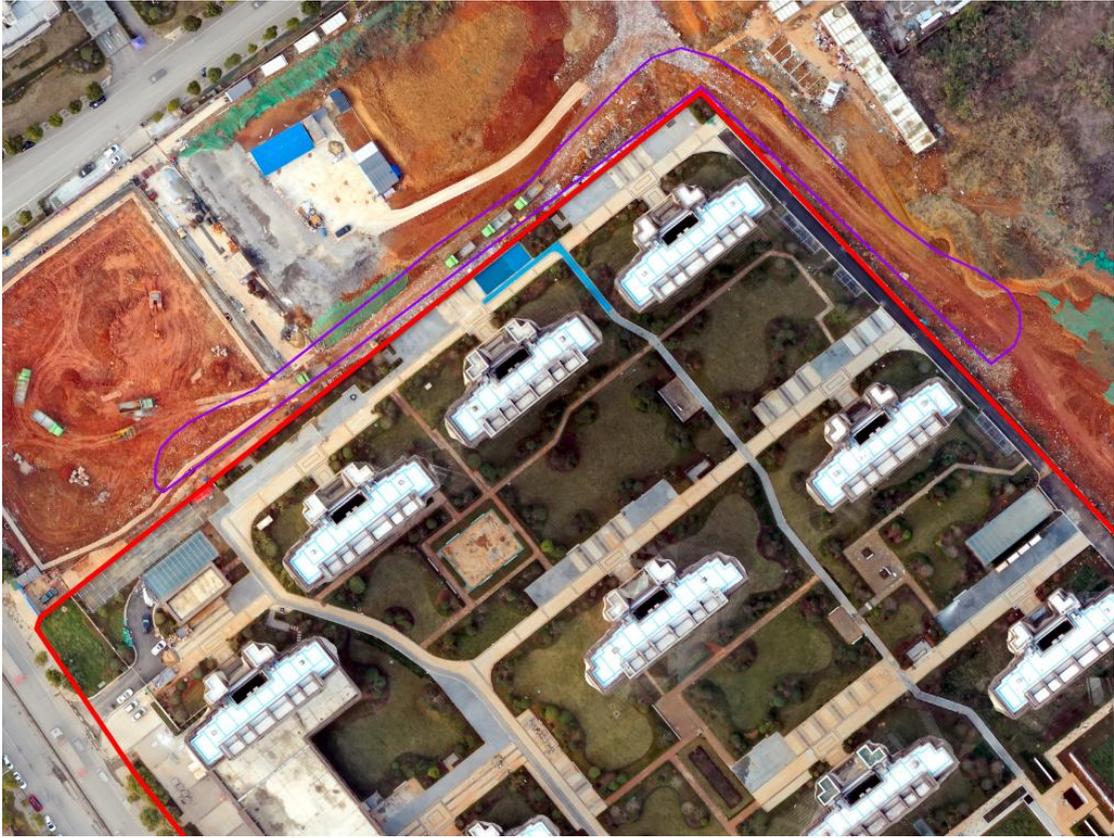
临时护坡区现状图

经监测工作组确定本次验收范围为 9.42hm²，即主体工程防治区。较方案设计相比减少 0.47hm²，由于项目周边地形原因，与北侧规划绿化用地、东侧规划路存在较大高差，为防止边坡坍塌，需在红线外放坡并护坡，增加临时边坡区 0.47hm²，项目现已完工，临时护坡区被拆除，项目内北侧规划绿化用地、东侧规划路与该区域相对高差在 40.25 至 43 之间。现临时边坡防治区已被项目西侧建设项目纳入其永久占地面积内，本次验收未计列临时边坡防治区面积。因此项目建设区较设计相比减少 0.47hm²。

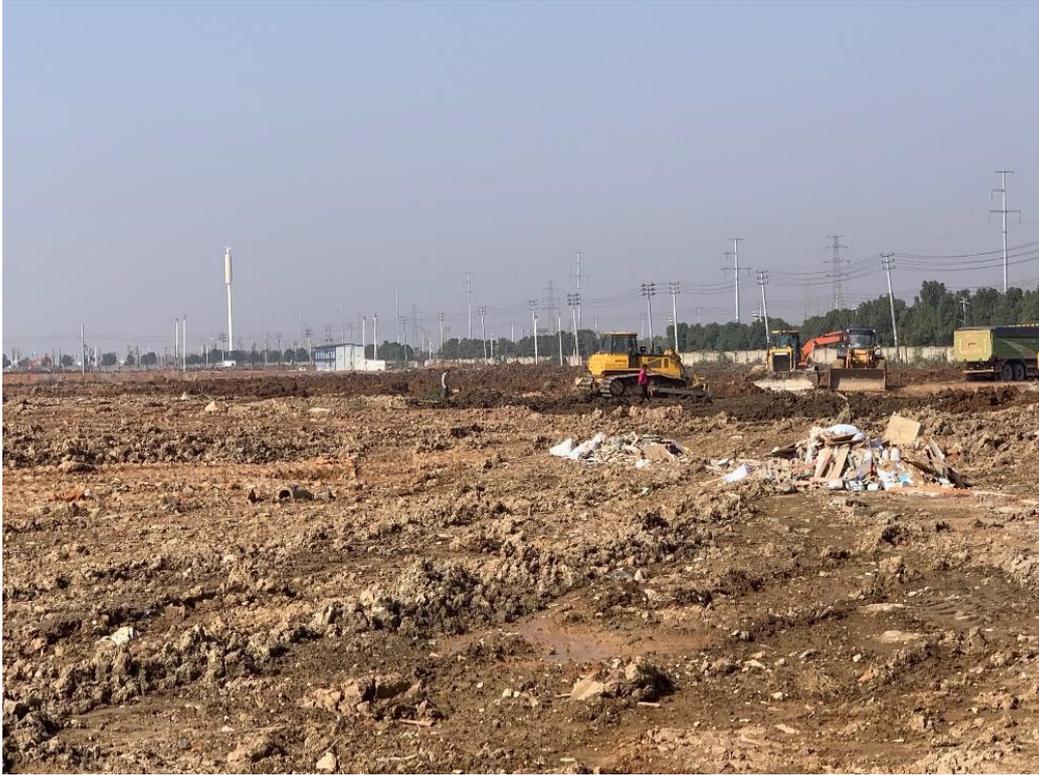
弃土点照片

余方由九江市浔阳土石方工程有限公司全部运至城西港区航达一标填埋，用于场地平整，坐标为：东经 $115^{\circ} 49'42.23''$ ，北纬 $29^{\circ} 45'6.67''$ 。（详见附件）
