濂溪区保障性住房五里桥安置小区工程

水土保持监测总结报告

监测单位：江西园景环境科技有限公司

2022年8月

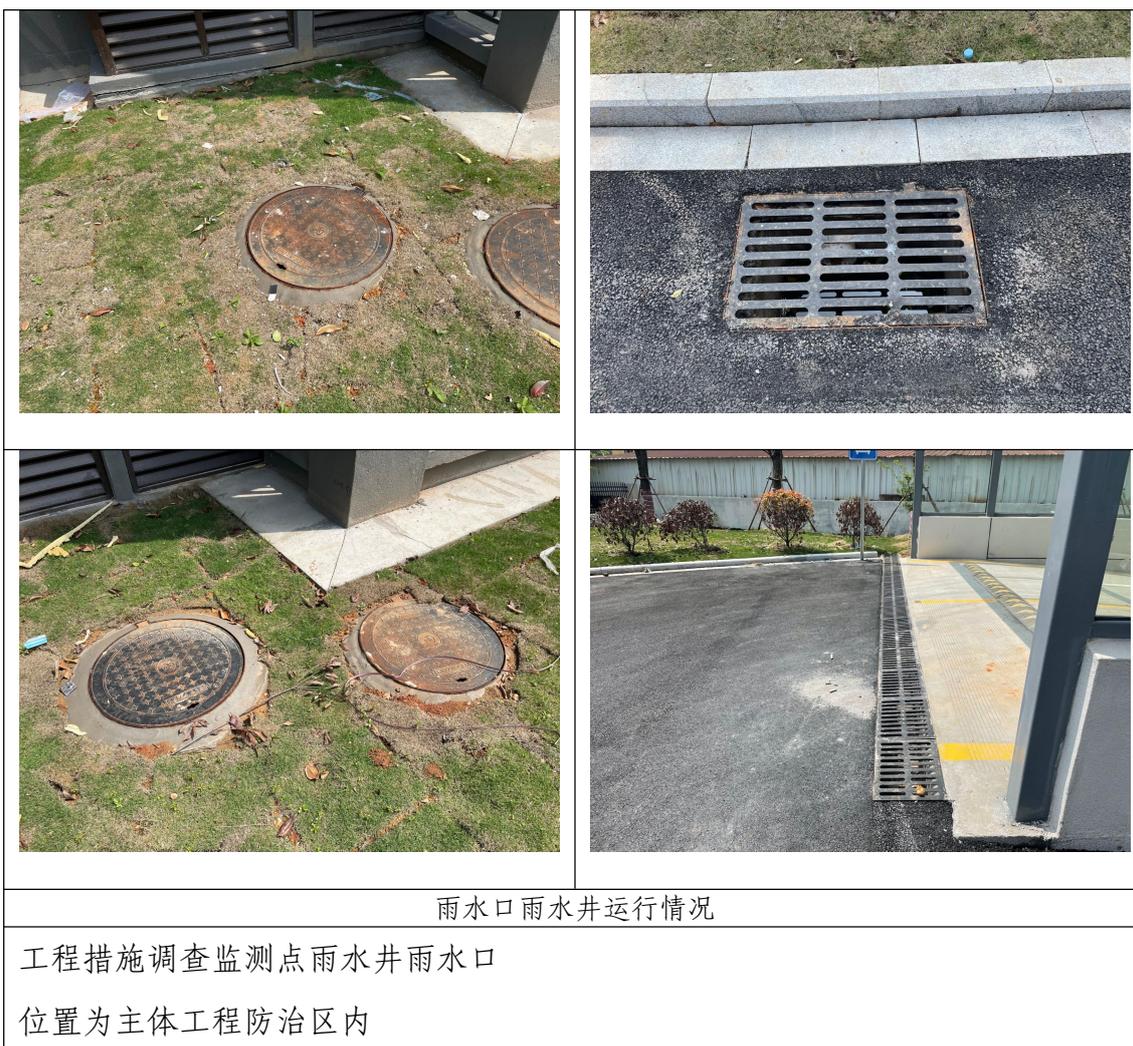
工程措施监测点根据工程措施设计的数量、类型和分布情况，结合现场调查进行布设。监测工作组对项目区内已完成工程措施进行监测，于2022年4月选取项目区内雨水口、雨水井为本项目工程措施调查监测点监测点，经现场监测得知，雨水口、雨水井运行情况良好。

防洪排导工程运行良好

水土流失情况得到全部控制

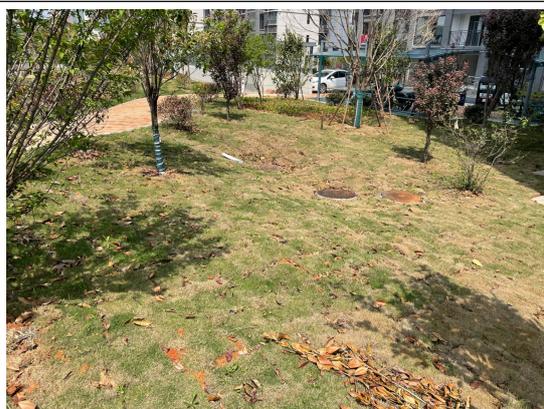
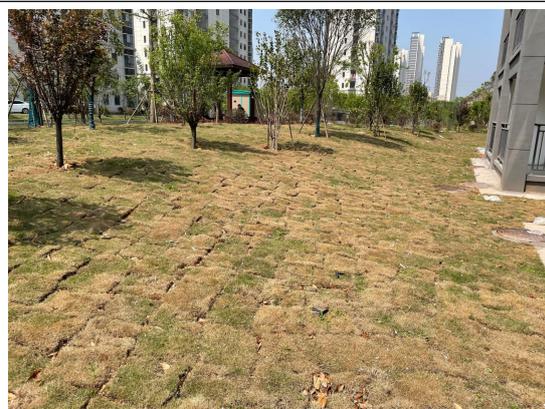
(草皮监测点)

2022年4月，分别选取监测区域不规则形状约4-25m²不等作为样地单位，经监测工作组监测发现项目区范围内草皮成活率达98%，保存率99%，生长情况良好，通过监测发现，对比监测区域内，其水土保持效果明显，满足植被恢复率要求。已全部复绿，生长情况良好。

2022年4月，项目区内植物措施已全面完工，主要为铺植草皮；种植乔、灌木等。监测工作组选择了2m×2m草皮、1m×25m乔木、2m×2m灌木方样进行了监测，通过监测发现，对比监测区域内，其水土保持效果明显，满足植被恢复率要求。已全部复绿，生长情况良好。

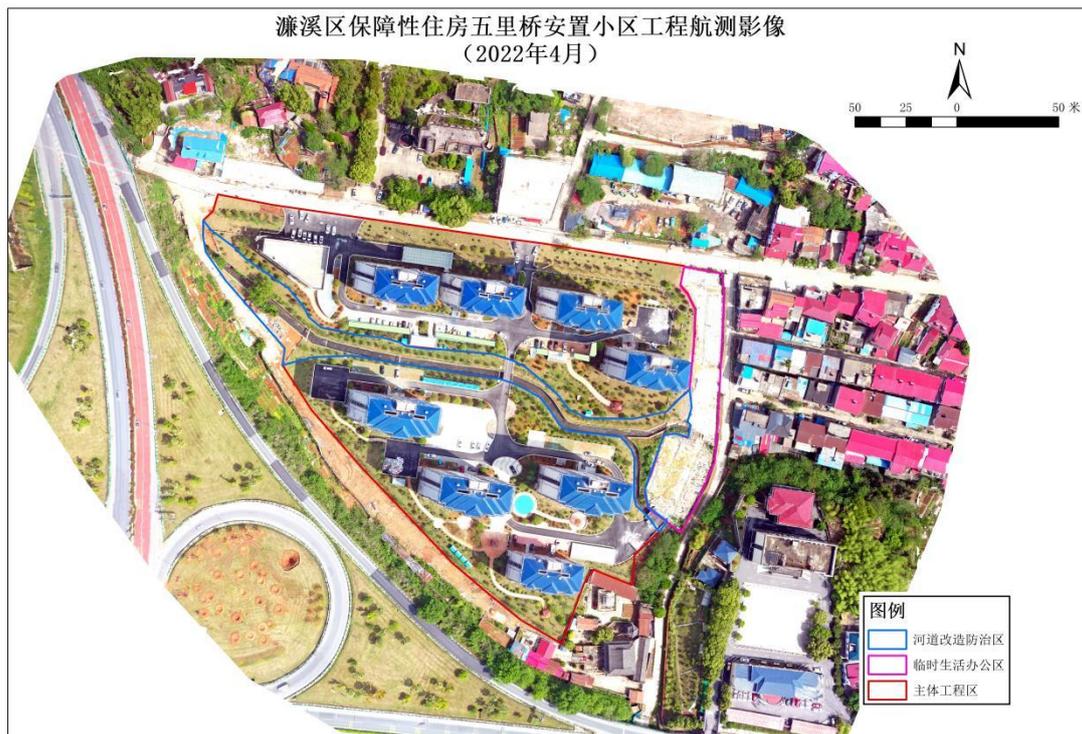
水土流失防治责任范围监测影像 (2022年4月)

通过 2022 年 4 月现场及无人机遥感监测等监测手段得知，项目实际总面积 3.38hm²，即主体工程防治区及河道改造防治区。

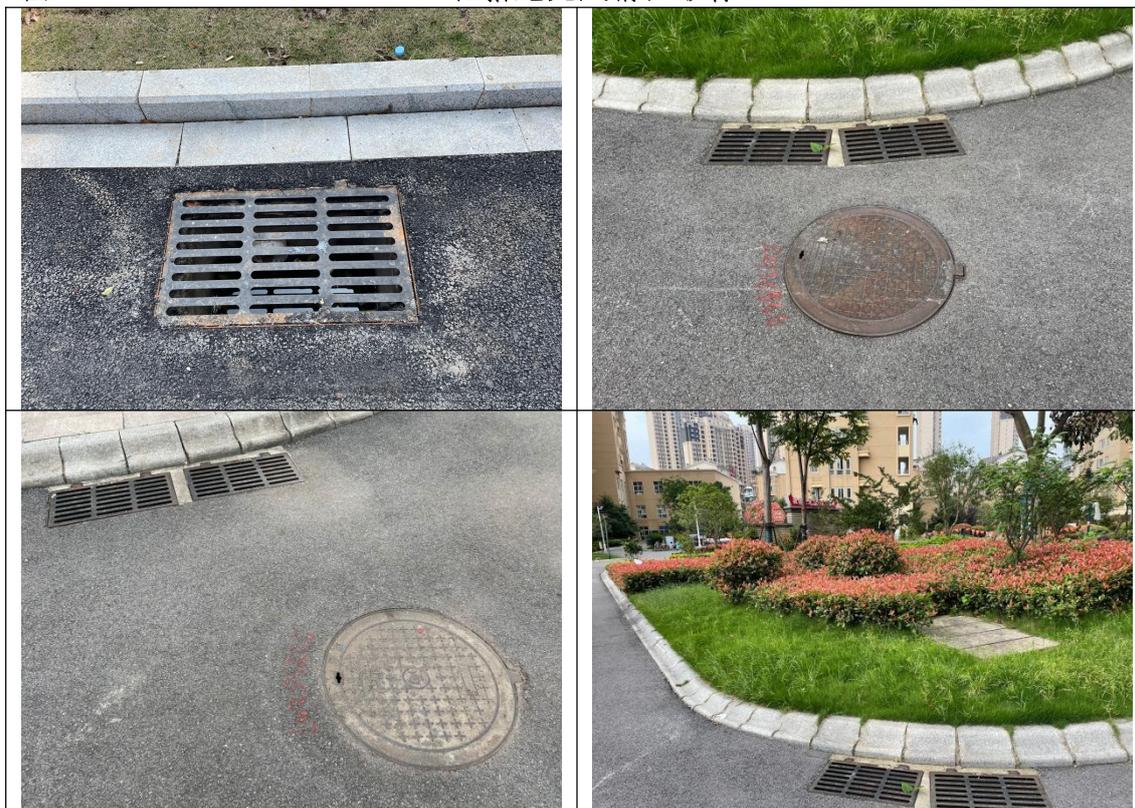
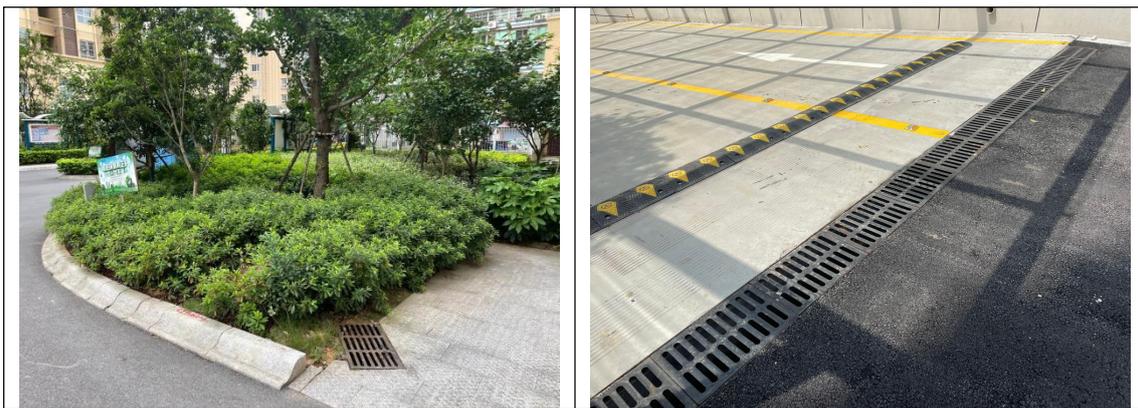
图 4.1-1 工程措施完成情况影像

本工程水土保持工程措施主要为 2021 年 9 月至 2021 年 12 月实施。通过查阅设计资料、监理月报、工程验收计量单、现场调查及卫星遥感影像复核等方法获取工程措施工程量，局部区域的调查采用无人机调查，已实施的水土保持工程措施如下：

为进一步优化项目内排水设施，在原有排水基础上增加雨水管 5m，雨水井较设计相比增加 2 个，雨水口增加 4 个。

为进一步优化项目内排水设施，在原有排水基础上增加雨水管 16m，雨水井较设计相比增加 4 个，雨水口增加 6 个。

为减少河道对边坡的冲刷及景观打造，对两侧岸坡进行了硬化加固处理，因此减少草皮铺设 278.7m²，表土回填相应减少 83.6m³。
