新天景德镇浮梁中岭 100MW 风电场工程

水土保持监测总结报告

监测单位：九江绿野环境工程咨询有限公司

2022 年 8 月

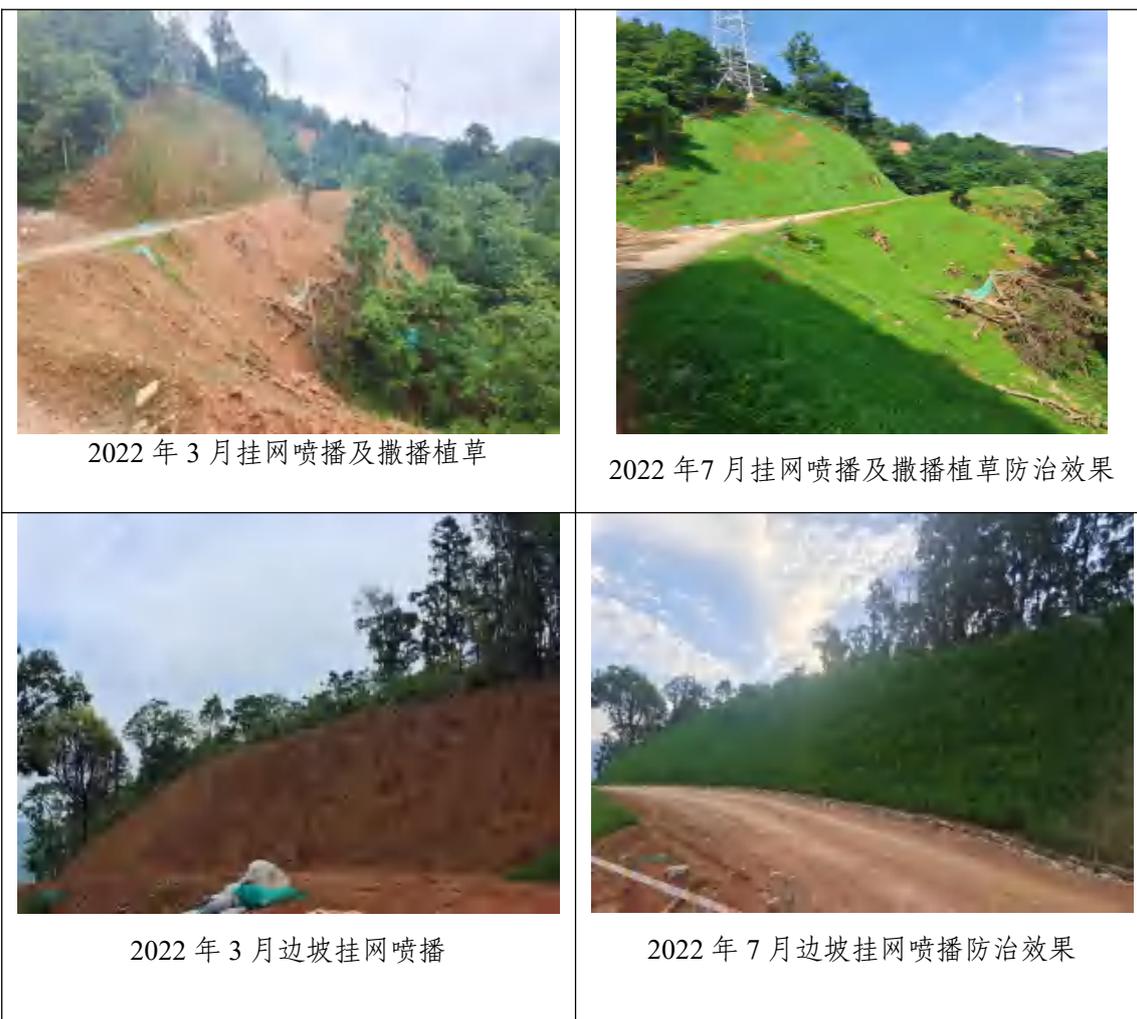
2022 年 5 月至 2022 年 8 月，选取监测区域长度单位作为样地单位，经监测工作组监测发现挂网喷播植草成活率达 98%，保存率 99%，生长情况良好。条沟植草边坡防治成活率达 95%，保存率 97%。

经分析，受降雨因子冲刷影响，挂网喷播坡面更具有抗冲刷性，但在较长周期同连续降雨影响下，地表结皮易吸水扩张，并形成自重，导致小区域内滑落；撒播植草在同等条件下，易造成营养基流失，影响草籽成活率，并形成较小侵蚀沟，对整体坡面稳定性产生影响。经分析，坡面整治后，采取木签固定于坡面，经周期生长后，施工单位采取了补撒草籽及有机肥等，生长情况良好，防治效果明显。

<p>2022 年 3 月边坡挂网喷播</p>	<p>2022 年 7 月边坡挂网喷播防治效果</p>
<p>植物措施监测点 成活率：良好 水土流失情况：得到较好控制</p>

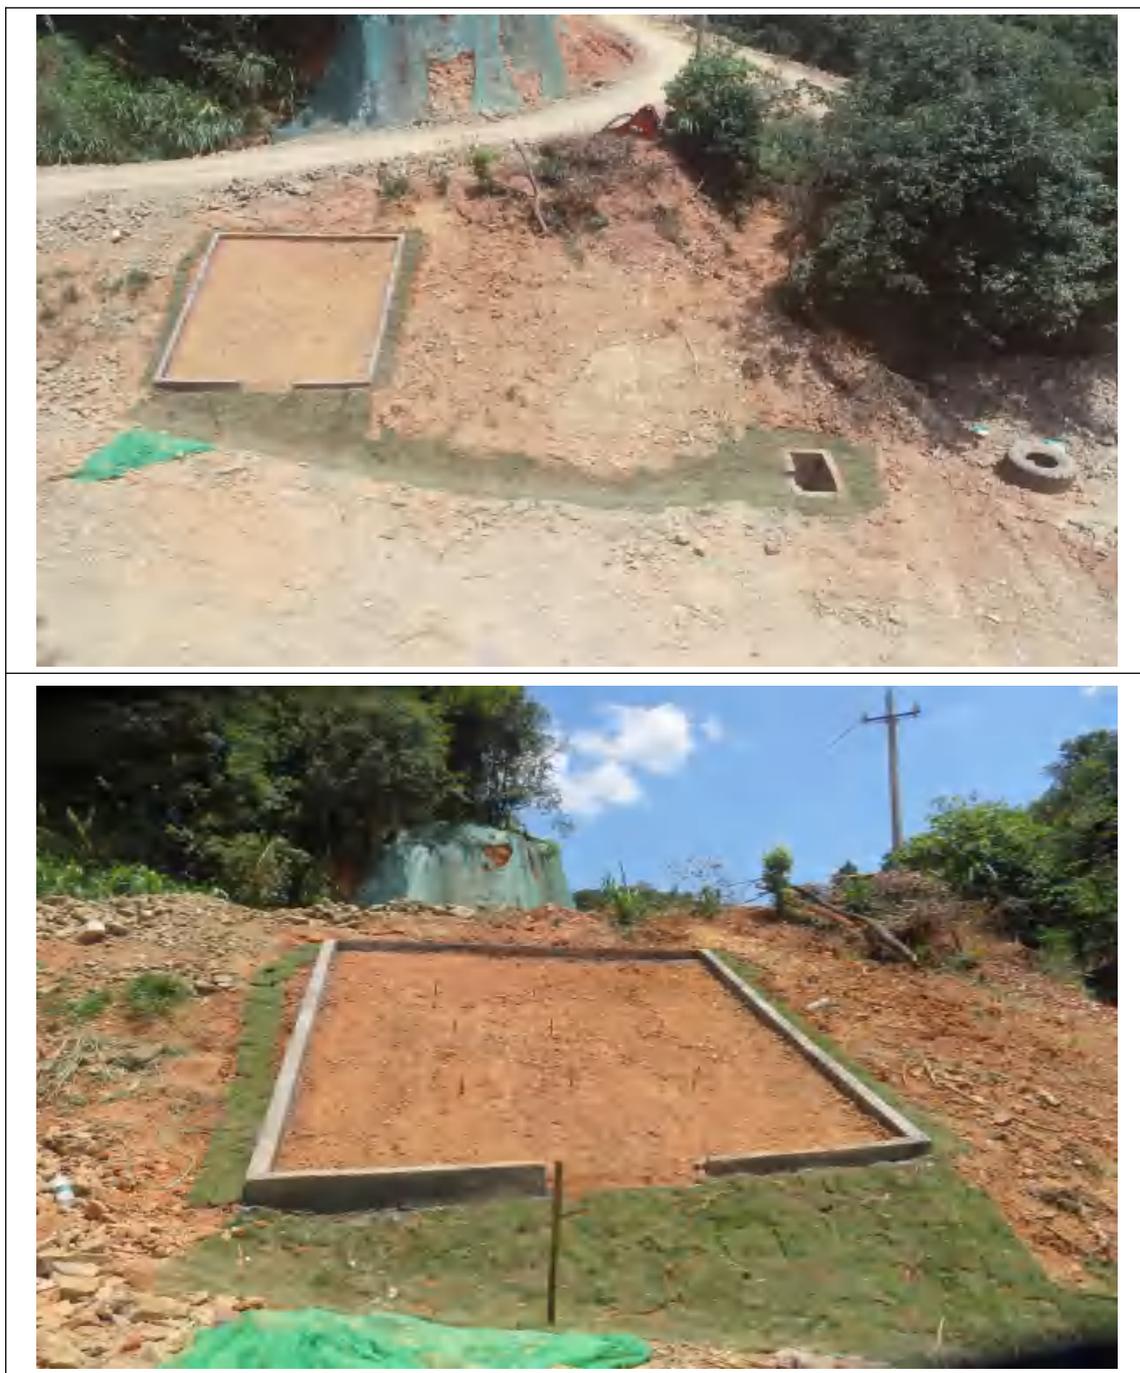
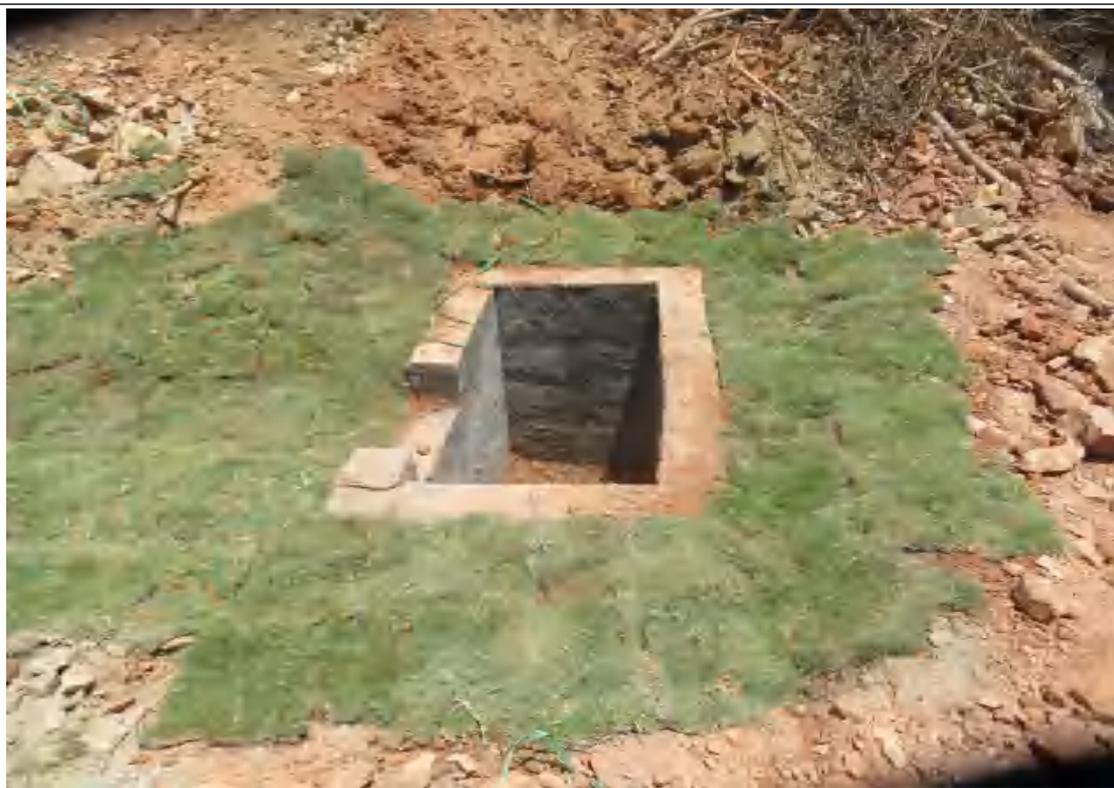
土壤流失量监测点

监测工作组于 2019 年 7 月，在进场道路主线边布设了简易观测点，截取同样坡度的上、下标准截面，上部采取原始坡及植被，下部采取围合封闭空间，并在下部布设测钎，测钎按标准 2*2 布设，并在径流小区末端布设草沟及标准 1m³ 监测池，每月定期测量测钎，计算监测期内有效侵蚀厚度，取池体内流失土量，并对其土壤容重进行计算。详见下影像。

位置坐标为：N:29°34'25.53"E:117°10'4.22"

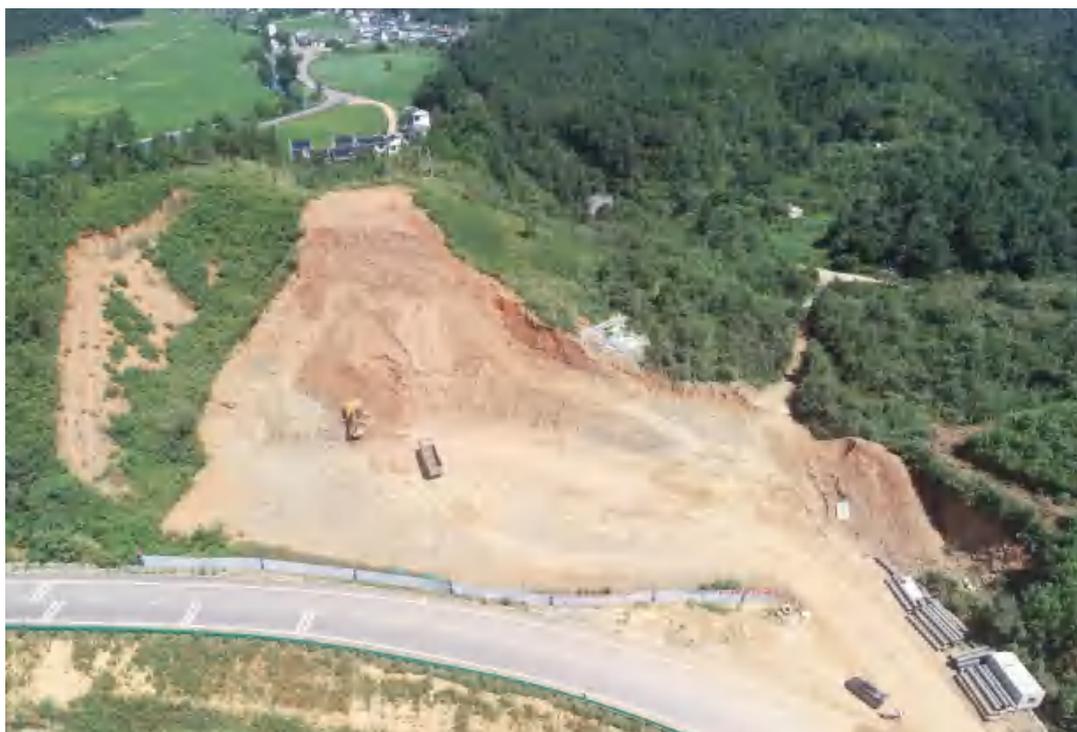
2019年8月，升压站护坡工程建设前坡面影像

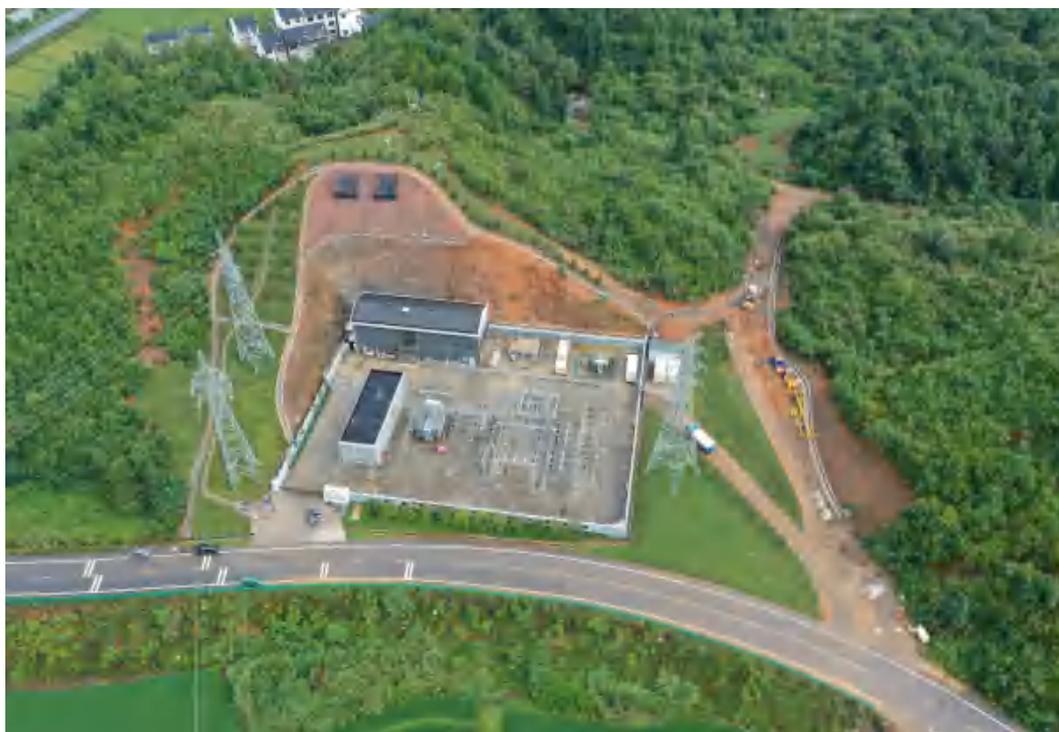
2021年8月，升压站护坡工程建设中坡面防治情况影像
