江西省德安县张十八铅锌锑矿 94.5 万吨/年采选新建工程项目

水土保持监测总结报告

建设单位: 德安天宝矿业有限公司监测单位: 九江绿野环境工程咨询有限公司

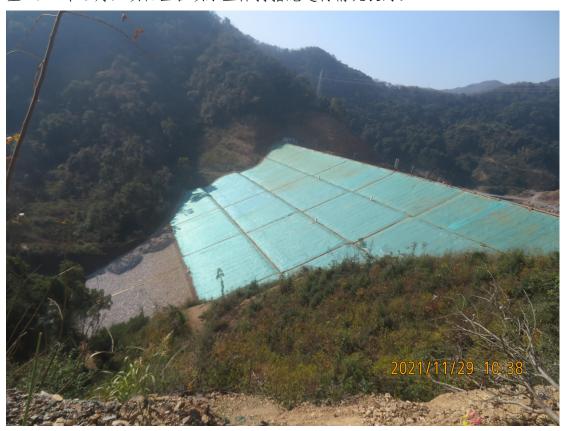
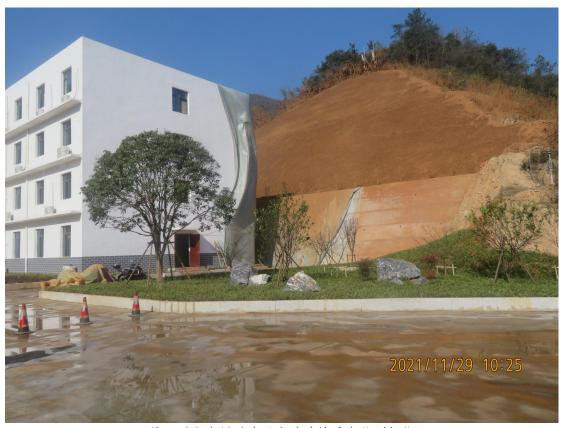
(施工过程中尾矿库及高陡边坡重点监测部位)

建设单位于 2021 年 9 月委托我单位进行水土保持监测,监测工作小组进场后,对项目区内边坡开挖、回填及尾矿库区域进行重点监测,实际监测过程中,建设单位对项目区内边坡开挖、回填及施工道路区域采取了相关措施进行防护,至 2022 年 8 月,项目区各项水土保持措施运行情况良好。
