庐山西海桃花溪景区工程建设项目

水土保持监测总结报告

监测单位：九江绿野环境工程咨询有限公司

2022年12月

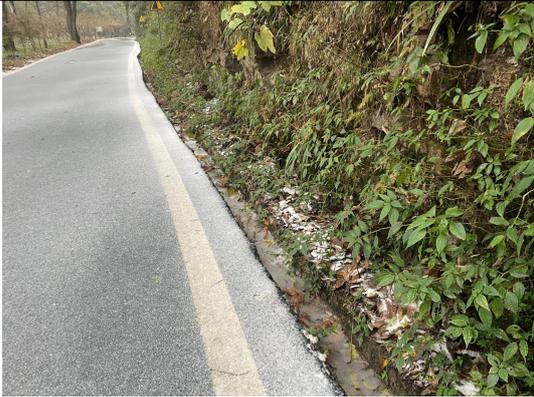
工程措施监测点根据工程措施设计的数量、类型和分布情况，结合现场调查进行布设。共布设 3 个监测点，全部为观测样地。监测工作组对项目区内已完成工程措施进行监测，于 2022 年 11 月选取项目区内排水沟、植草砖、格构护坡为本项目工程措施调查监测点，经现场监测得知，排水沟、植草砖及格构护坡运行情况良好。

<p>2022 年第四季度排水沟运行情况</p>

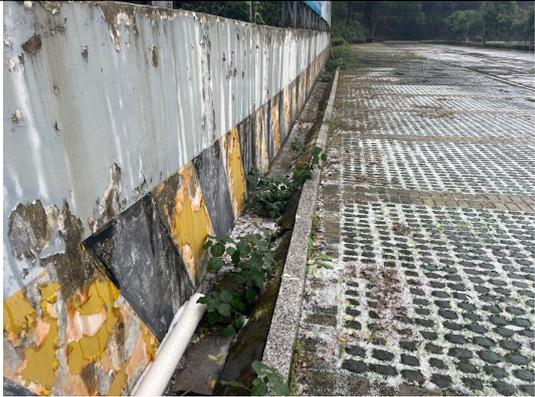
<p>2022 年第四季度排水沟运行情况</p>

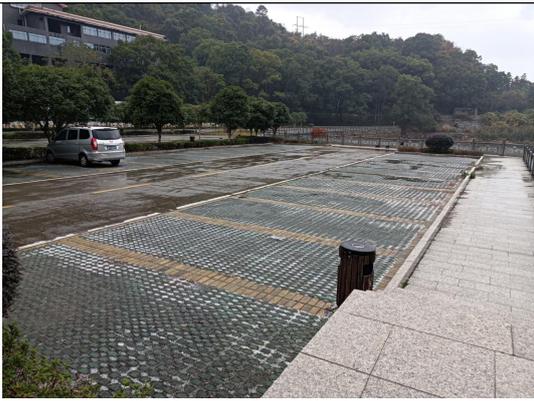
<p>2022 年第四季度植草砖运行情况</p>

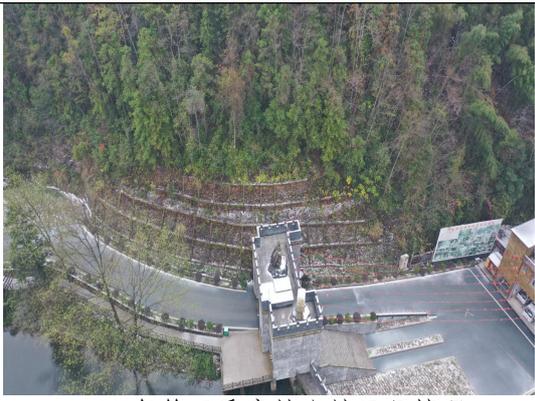
<p>2022 年第四季度挡土墙运行情况</p>
排水沟、植草砖、格构护坡运行情况	
<p>工程措施调查监测点排水沟、植草砖、格构护坡 位置为游客中心防治区、桃花溪漂流防治区及仙女侠防治区内 防洪排导工程运行良好 水土流失情况得到全部控制</p>

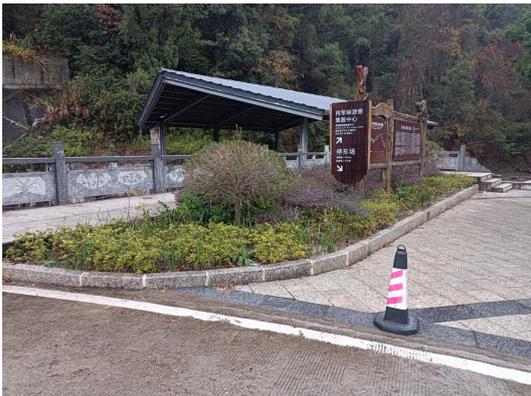
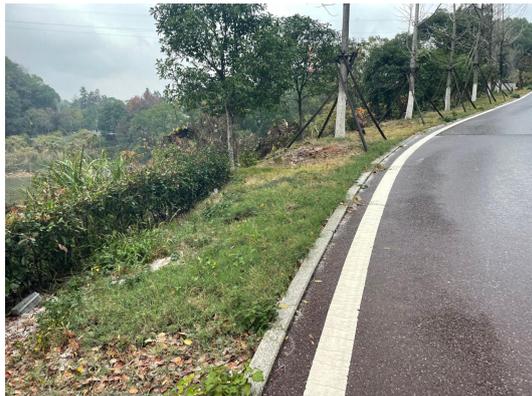
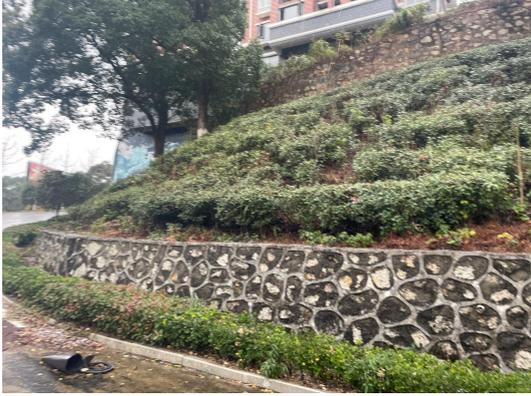
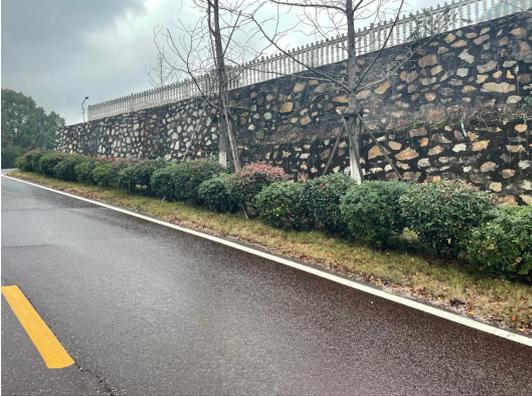
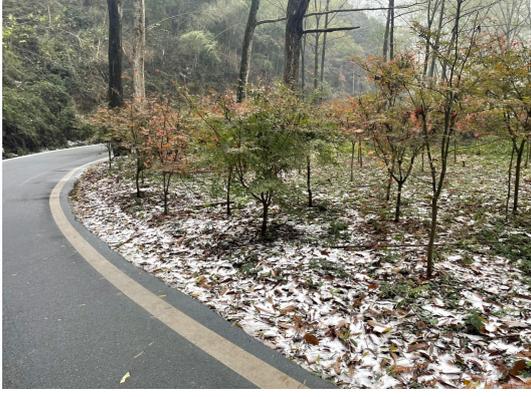
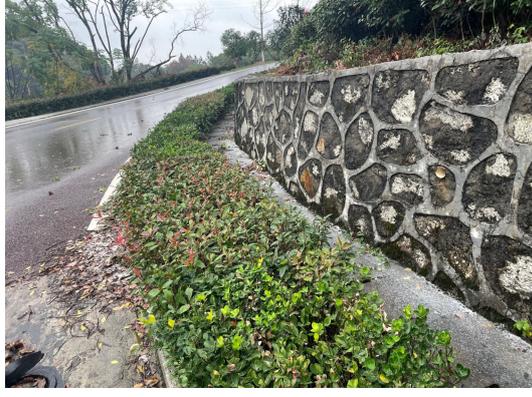
2022 年 11 月至 2022 年 12 月期间，分别选取监测区域不规则形状约 4-25m² 不等作为样地单位，经监测工作组监测发现项目区范围内植被成活率达 95%，保存率 98%，生长情况良好，通过监测发现，对比监测区域内，其水土保持效果明显，满足植被恢复率要求。已全部复绿，生长情况良好。

<p>2022 年第四季度植物措施调查监测点</p>	<p>2022 年第四季度植物措施调查监测点</p>

<p>2022 年第四季度植物措施调查监测点</p>	<p>2022 年第四季度植物措施调查监测点</p>
<p>植物措施监测点 位置为游客中心防治区、桃花溪漂流防治区及仙女侠防治区内 成活率良好 水土流失情况得到全部控制</p>

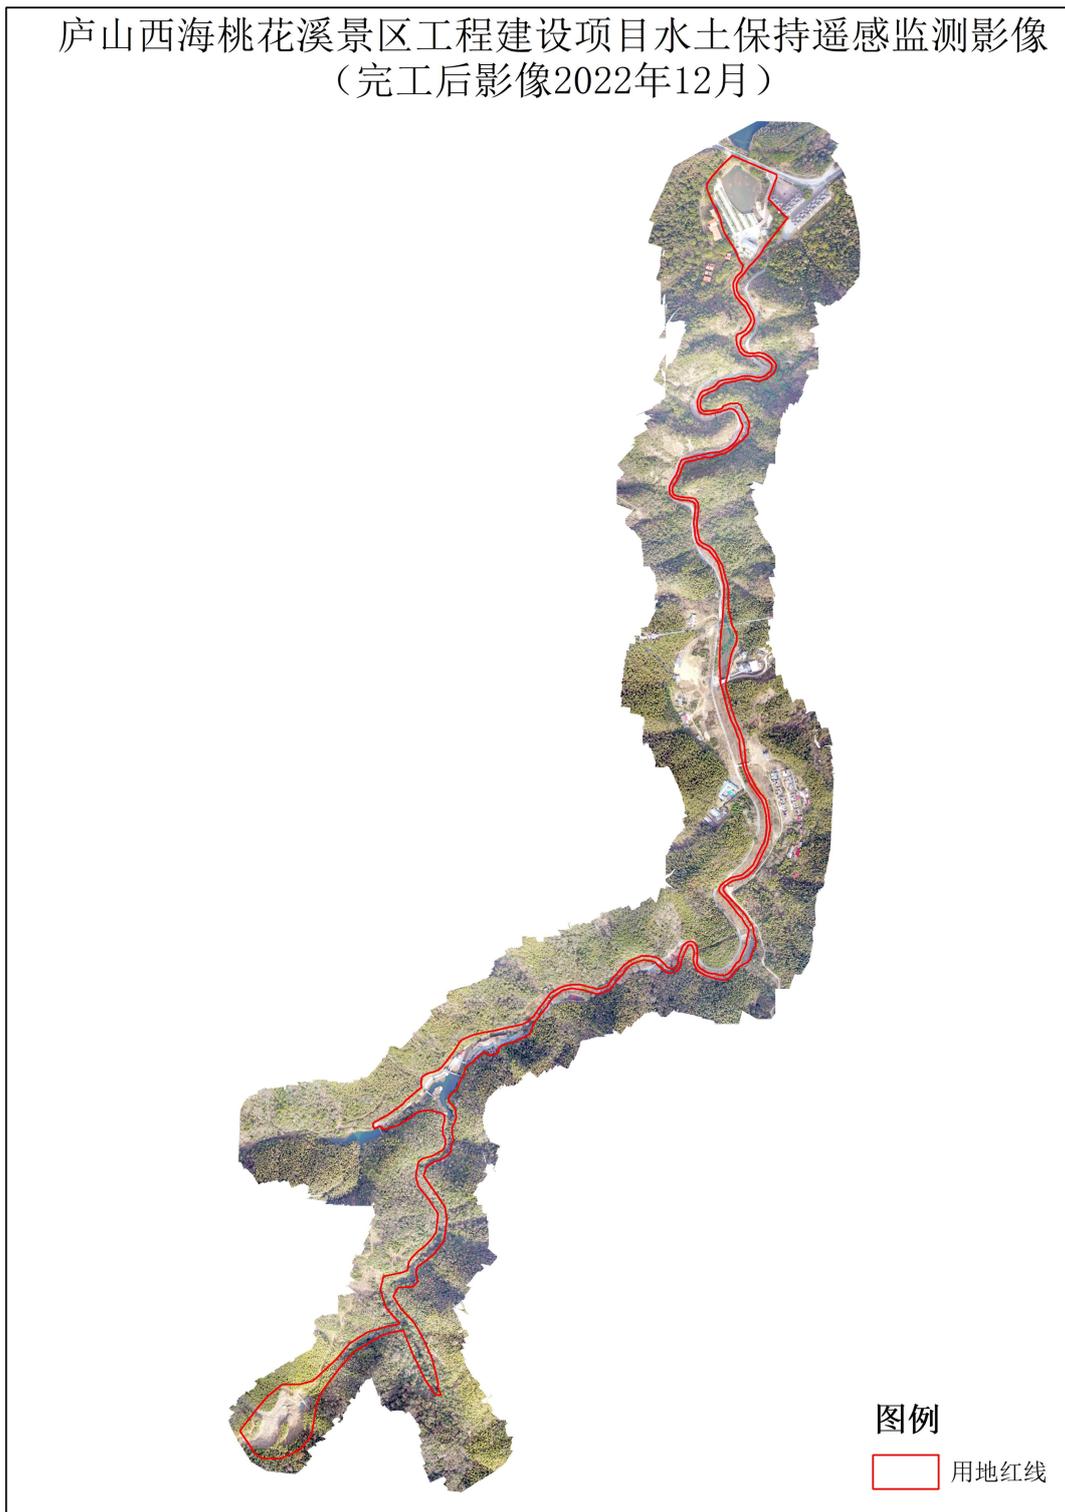
水土流失防治责任范围监测影像 (2022 年 12 月)

通过 2022 年 11 月至 2022 年 12 月现场监测及无人机遥感监测等监测手段得知，项目建设过程中无超范围扰动，实际扰动范围均控制在红线范围内，面积为 28.67hm²。其中游客中心防治区 1.94hm²、桃花溪漂流防治区 15.22hm²、仙女峡防治区 9.19hm²、预留用地防治区 2.32hm²。

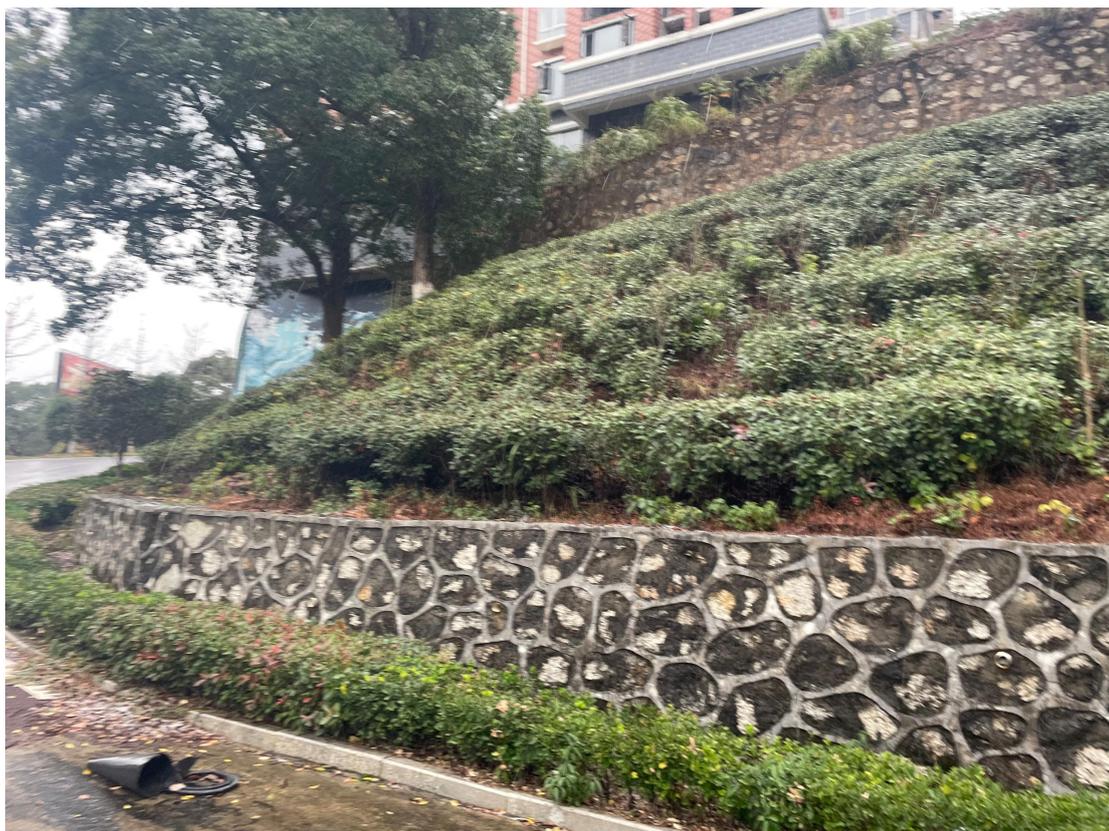
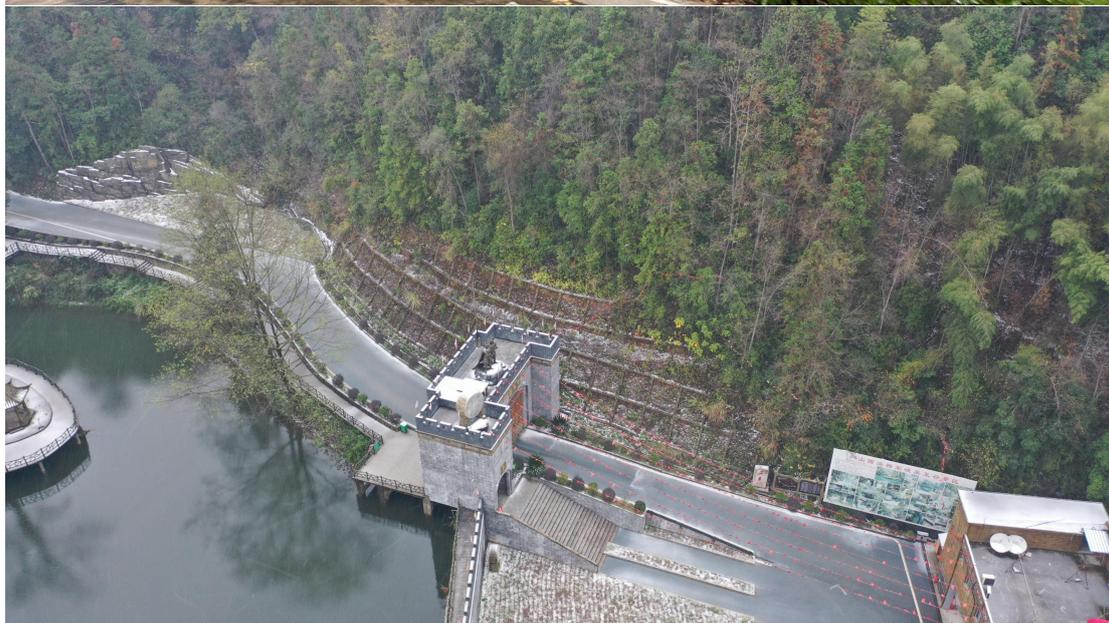
(边坡治理重点监测部位)

建设单位于 2022 年 11 月委托我单位进行水土保持补充监测，监测工作小组进场后，对项目区内边坡区域进行重点监测，通过现场监测，建设单位对项目区内边坡区域采取了相关措施进行防护，至 2022 年 12 月，项目区各项水土保持措施运行情况良好。

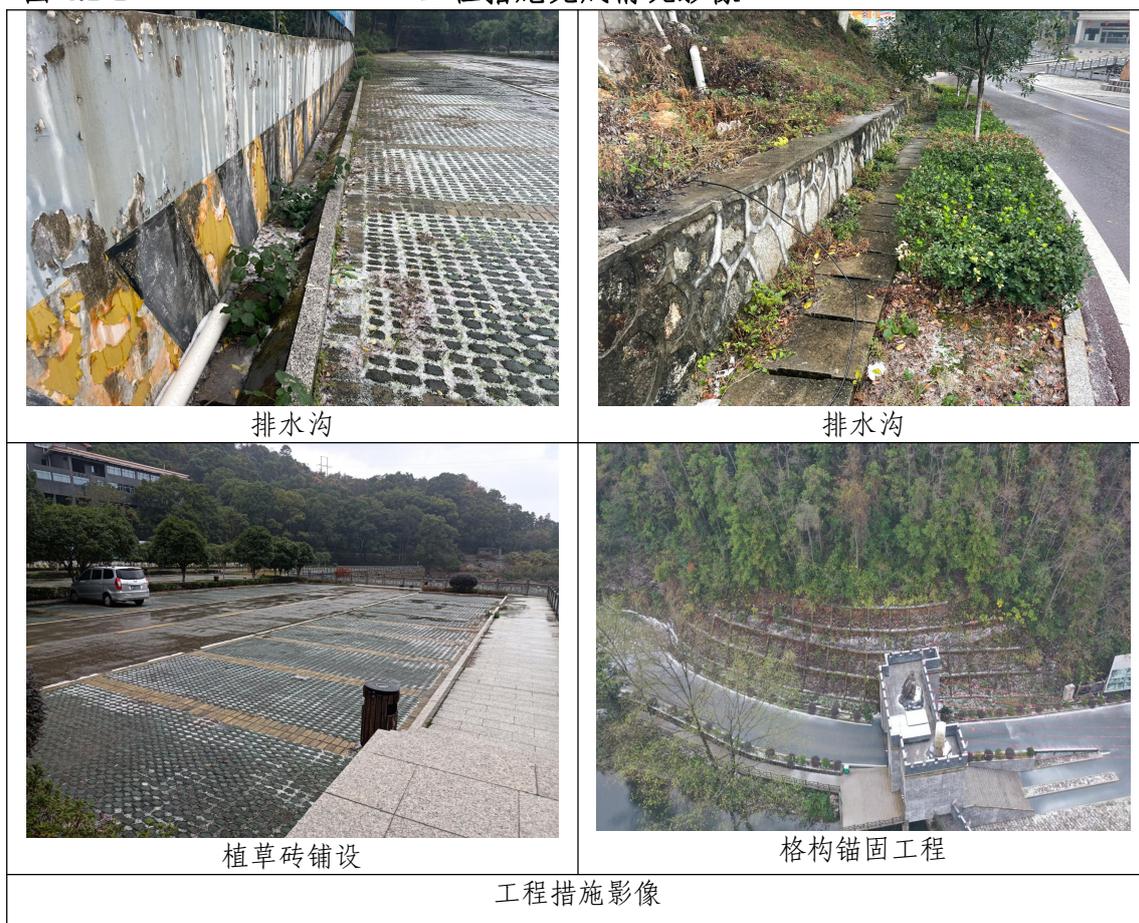
图 4.1-1

工程措施完成情况影像
