濂溪区保障性住房孙家垄安置小区项目

# 水土保持设施验收报告

建设单位：九江市濂溪区安置房建设服务中心

编制单位：江西园景环境科技有限公司

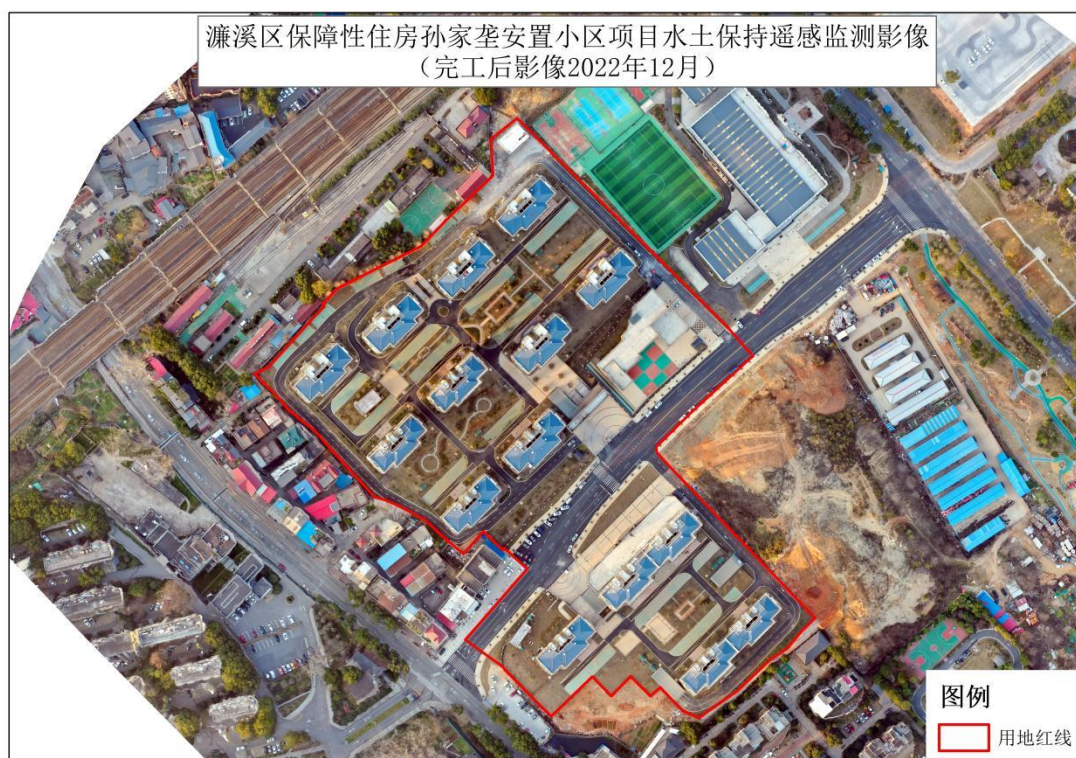
项目主要由 13 栋住宅楼、1 所幼儿园、地下室、道路及绿化等设施。项目利用现有地形，充分利用土地使用率，合理组织工程平面布置，充分利用自然景观进行建设。本项目沿场地红线由东南向西北依次建设 2#（15F 住宅）、3#（15F 住宅）、4#（15F 住宅）、5#（18F 住宅）、6#（18F 住宅）、15#（幼儿园）、7#（18F 住宅）、8#（18F 住宅）、9#（24F 住宅）、10#（24F 住宅）、11#（30F 住宅）、12#（24F 住宅）、13#（24F 住宅）、14#（24F 住宅）等设施。

2022 年 12 月无人机影像
