濂溪区保障性住房孙家垄安置小区项目

# 水土保持监测总结报告

建设单位：九江市濂溪区安置房建设服务中心

监测单位：江西园景环境科技有限公司

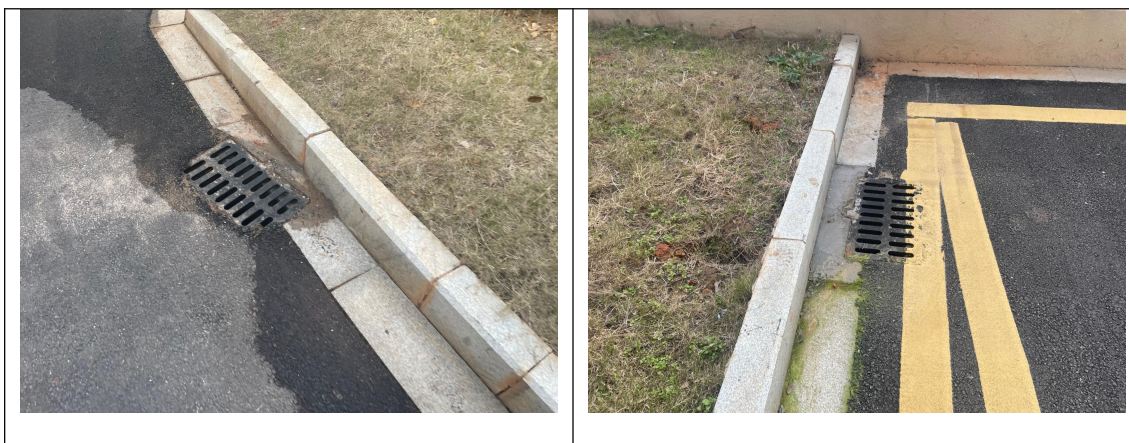
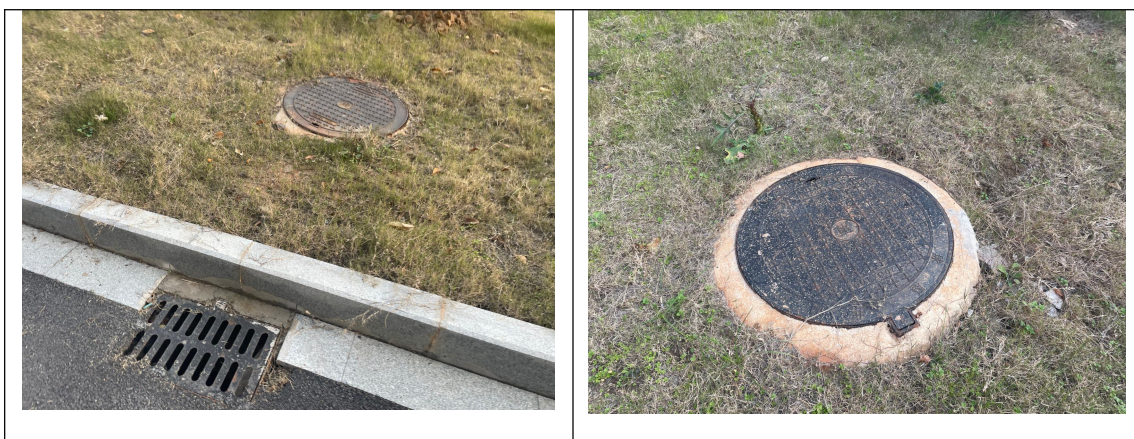
工程措施监测点根据工程措施设计的数量、类型和分布情况，结合现场调查进行布设。监测工作组对项目区内已完成工程措施进行监测，于 2022 年 10 月选取项目区内雨水口、雨水井为本项目工程措施调查监测点监测点，经现场监测得知，雨水口、雨水井运行情况良好。

雨水口雨水井运行情况

工程措施调查监测点雨水井雨水口

位置为主体工程防治区内

防洪排导工程运行良好

水土流失情况得到全部控制

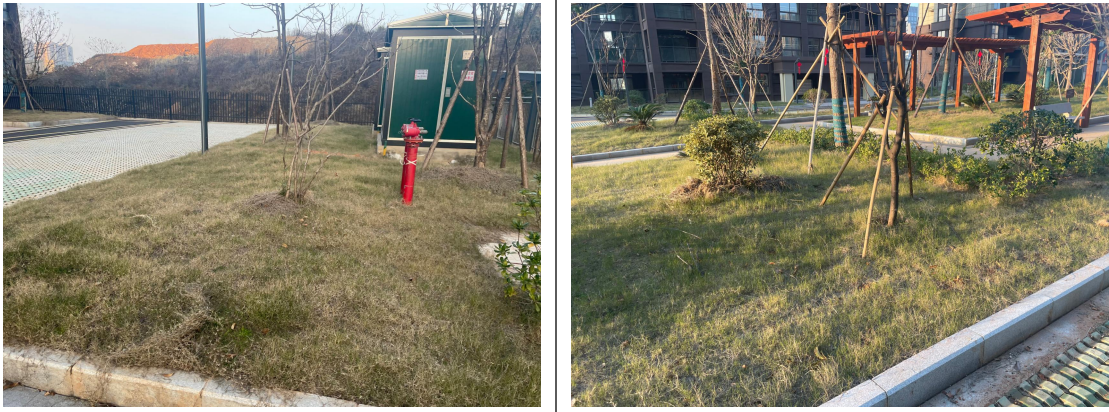
| (草皮监测点) | |

2022 年 11 月，项目区内植物措施已全面完工，主要为铺植草皮；种植乔、灌木等。监测工作组选择了 2m×2m 草皮、1m×25m 乔木、2m×2m 灌木方样进行了监测，通过监测发现，对比监测区域内，其水土保持效果明显，满足植被恢复率要求。已全部复绿，生长情况良好。

| 植物措施监测点乔木、灌木、草皮<br>位置为主体工程区内<br>成活率良好<br>水土流失情况得到全部控制 | |

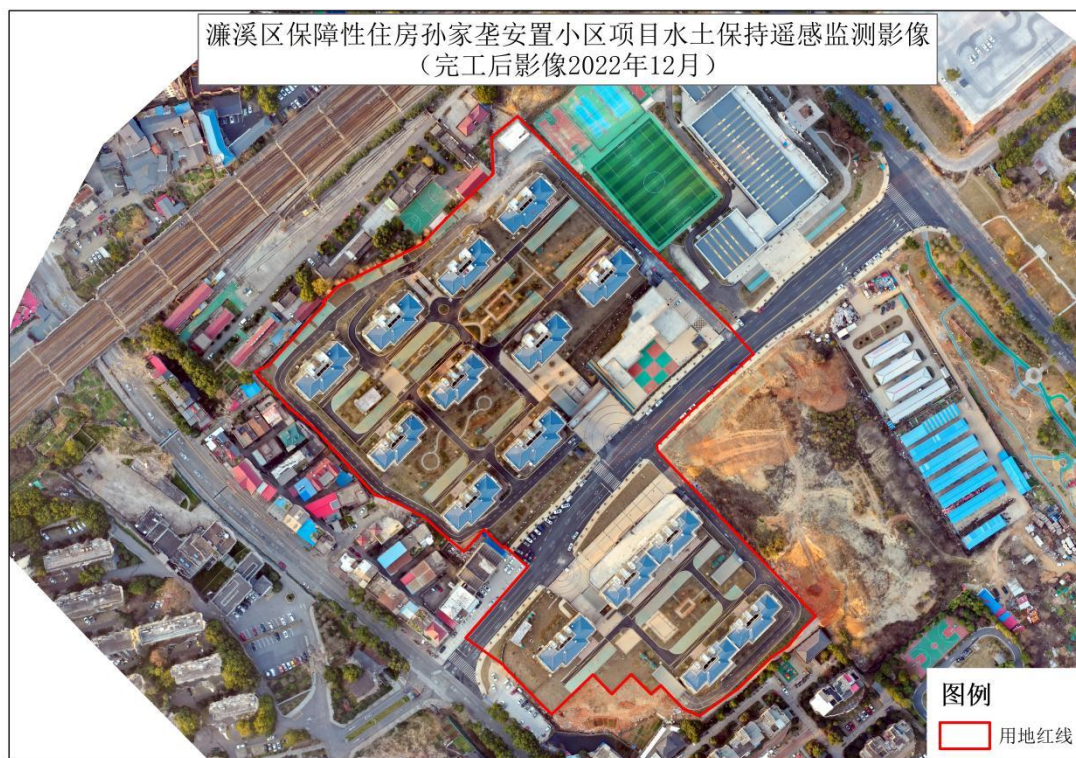
水土流失防治责任范围监测影像（2022年12月）

由于项目区规划道路北侧派出所及拆迁征地等原因，导致项目规划的 1#楼未建设，建设区扰动范围较设计相比减少  $0.98\text{hm}^2$ 。

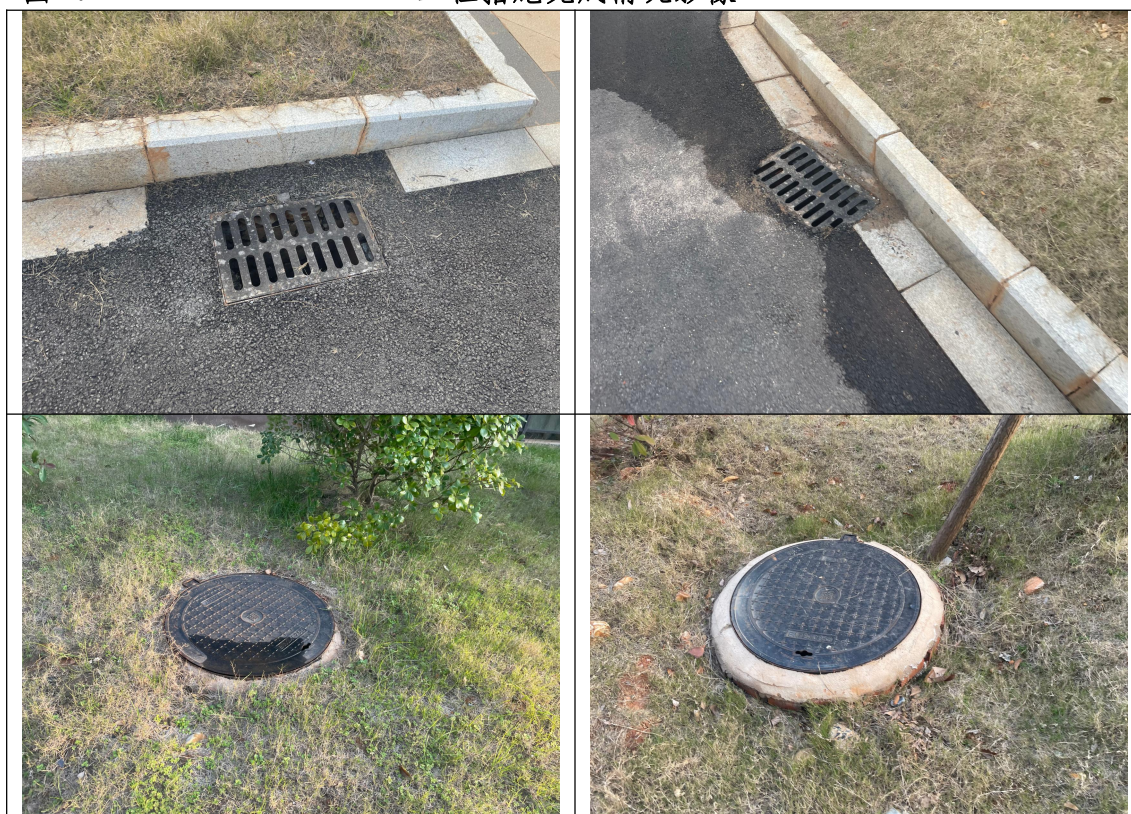
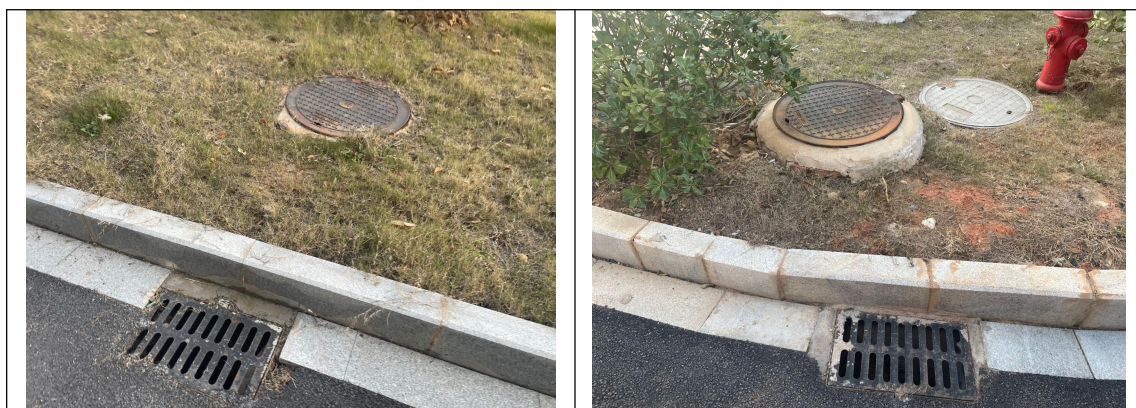
图 4.1-1

工程措施完成情况影像
