九江市纪委监委廉政教育中心二期安全防护区项目

水土保持监测总结报告

建设单位：中共九江市纪律检查委员会

监测单位：九江绿野环境工程咨询有限公司

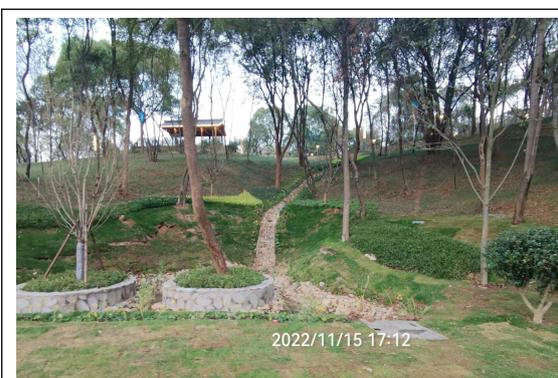
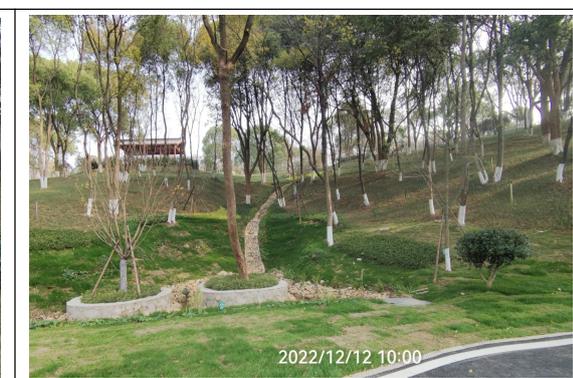
2022年11月雨水沟运行情况	2022年12月雨水沟运行情况

工程措施监测点根据工程措施设计的数量、类型和分布情况，结合现场调查进行布设。监测工作组对项目区内已完成工程措施进行监测，于2022年11月至2022年12月选取项目区内雨水沟、雨水井为本项目工程措施调查监测点，经现场监测得知，雨水沟、雨水井运行情况良好。

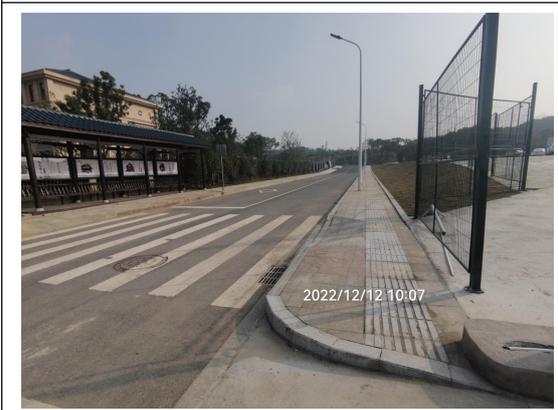
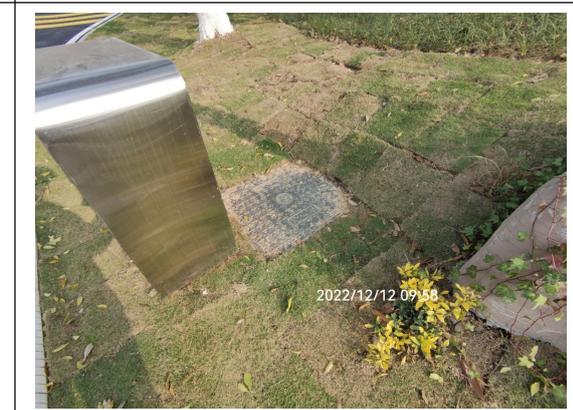
2022年第四季度雨水口运行情况	2022年第四季度雨水井运行情况
雨水沟、雨水井运行情况	
<p>工程措施调查监测点雨水沟、雨水井。 位置为二期安全防护防治区内 防洪排导工程运行良好 水土流失情况得到全部控制</p>

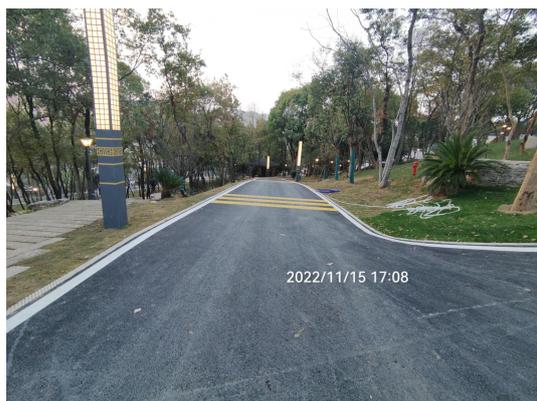
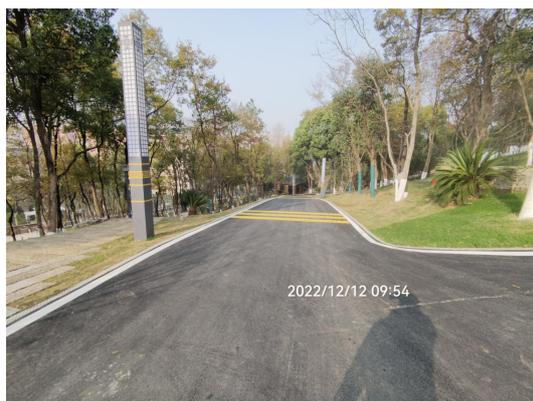
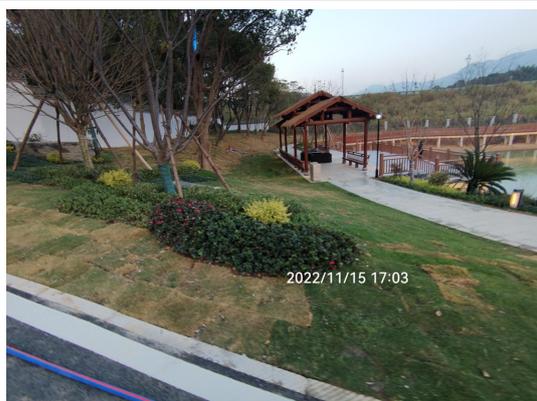
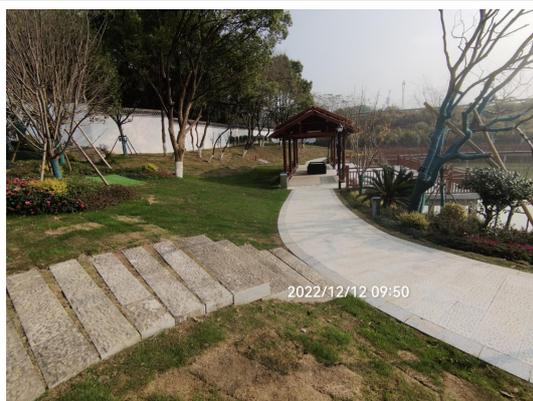
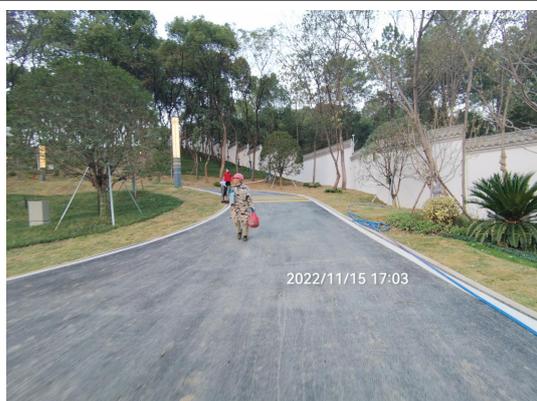
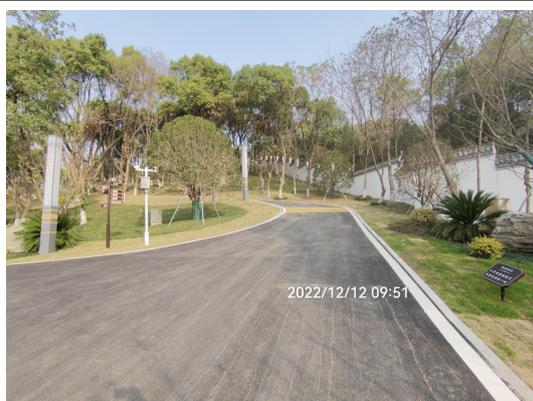
2022年11月植物措施调查监测点

2022年11月至2022年12月期间，分别选取监测区域不规则形状约4-25m²不等作为样地单位，经监测工作组监测发现项目区范围内草坪成活率达98%，保存率99%，生长情况良好，通过监测发现，对比监测区域内，其水土保持效果明显，满足植被恢复率要求。已全部复绿，生长情况良好。

2022年12月，项目区内植物措施已全面完工，主要为铺植草坪；种植乔、灌木等。监测工作组选择了2m×2m草坪、1m×25m乔木、2m×2m灌木方样进行了监测，通过监测发现，对比监测区域内，其水土保持效果明显，满足植被恢复率要求。已全部复绿，生长情况良好。

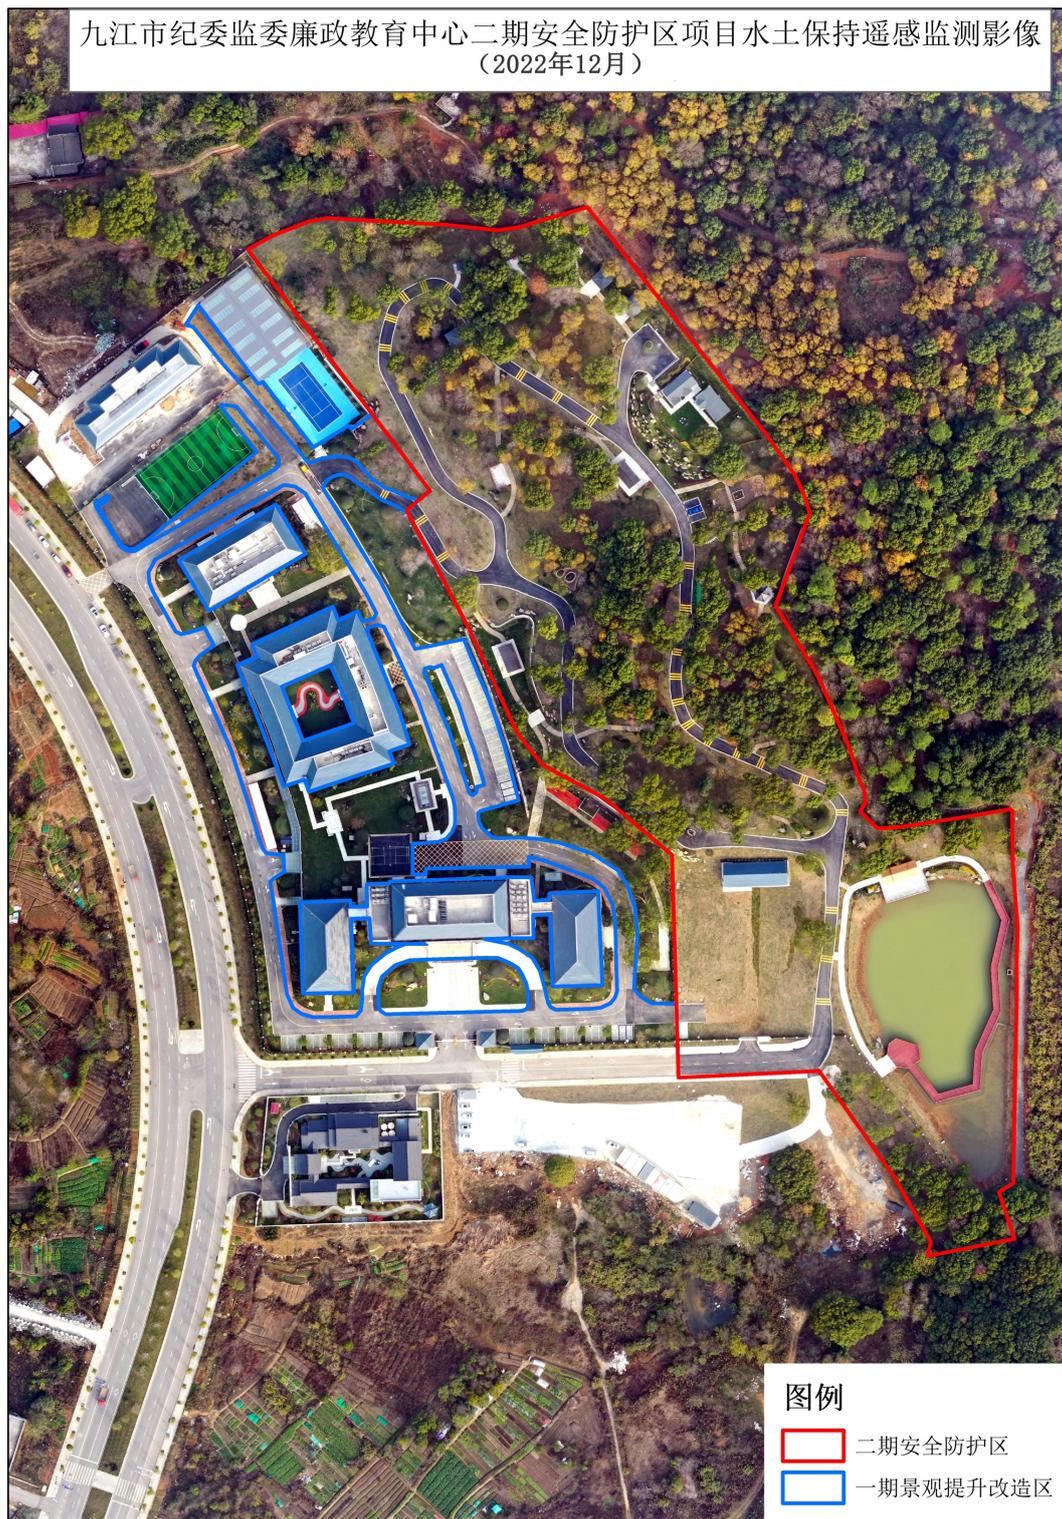
水土流失防治责任范围监测影像 (2022 年 12 月)

通过 2022 年 11 月至 2022 年 12 月现场监测及无人机遥感监测等监测手段得知，项目建设区防治责任范围较设计相比无变化，实际扰动范围均控制在红线范围内，面积为 7.43hm²。

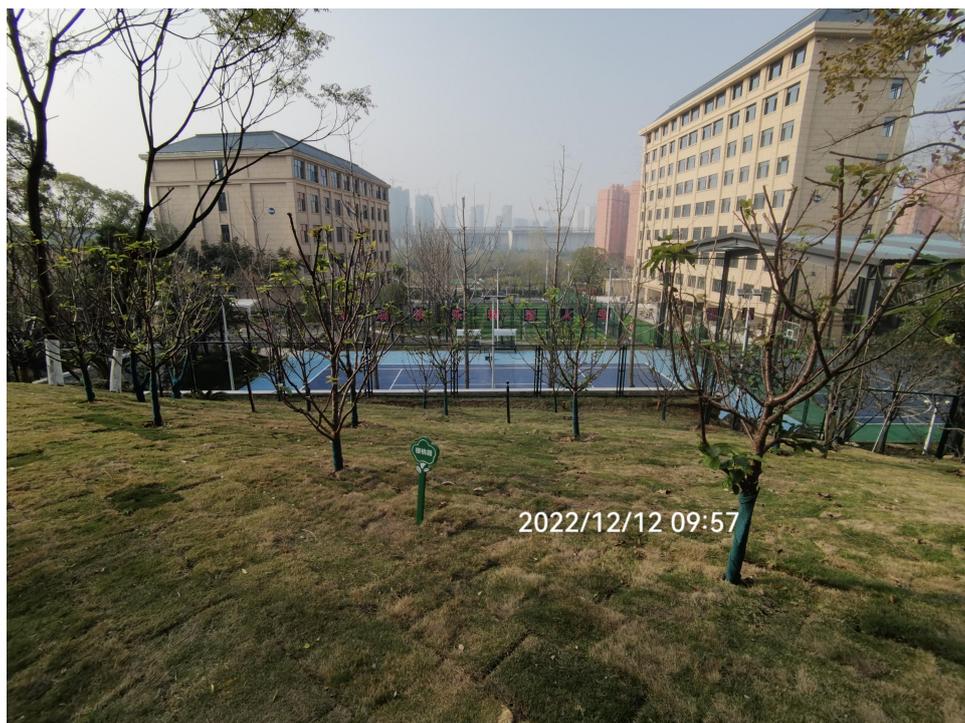
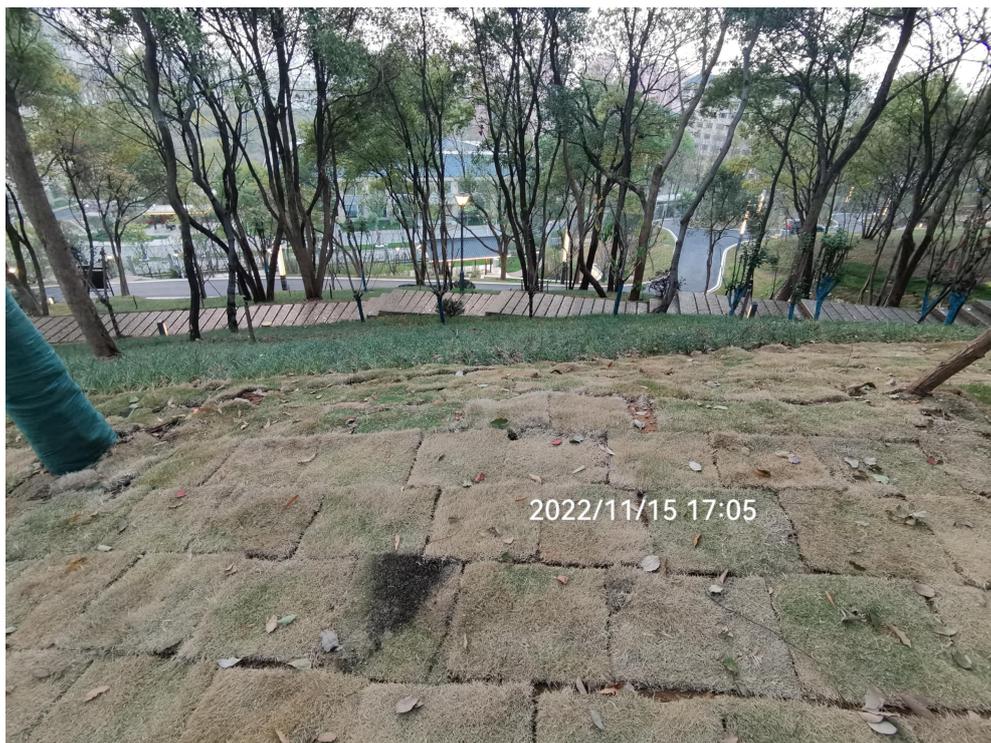
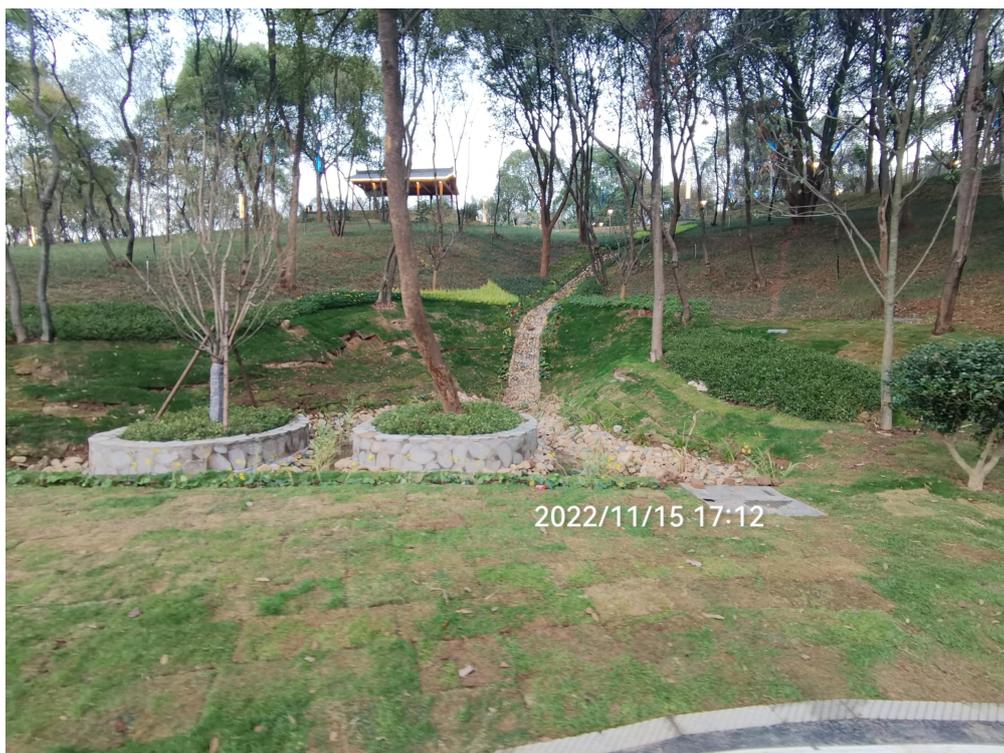
(场地绿化监测部位)

建设单位于 2022 年 11 月委托我单位进行水土保持监测，监测工作小组进场后，项目已进入绿化收尾阶段，监测组对项目区内扰动区域进行了重点监测，通过现场监测，建设单位对项目区内扰动裸露区域采取了绿化措施进行防护，至 2022 年 12 月，项目区各项水土保持措施运行情况良好。

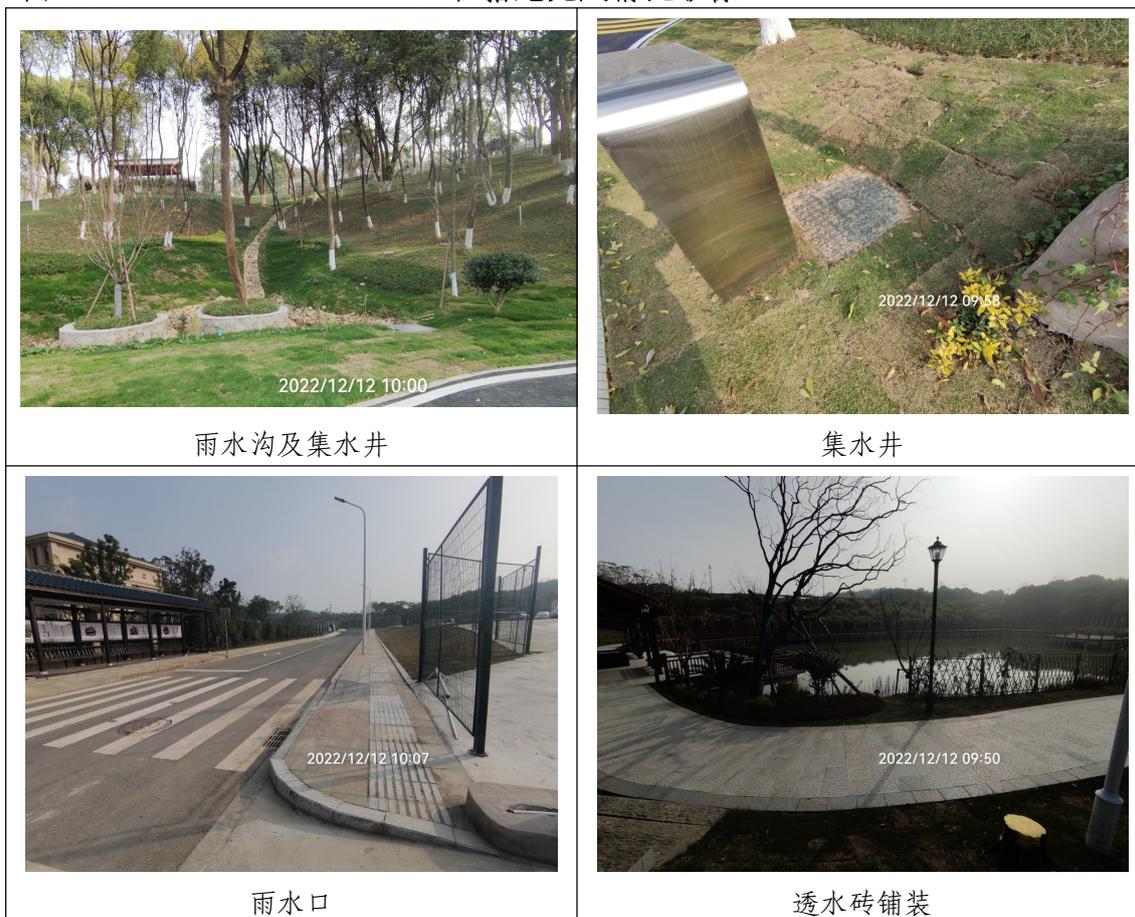
图 4.1-1 工程措施完成情况影像

完成的工程措施有透水砖铺装 8246m²。

完成的工程措施有雨水沟 796m，过路涵管 92m，透水砖铺装 1244m²，集水井 5 座，剥离表土 0.24 万 m³，表土回填 0.24 万 m³。

透水砖铺装较设计相比减少 169m²，实际减少在 1 号综合楼北侧，施工单位在实际施工中，将该区域以道路硬化的方式进行替换。

项目区现有的工程措施基本满足项目区排水要求,根据现场监测,雨水沟较设计相比减少 4m,过路涵管减少 8m,集水井减少 3 座,透水铺装减少 4m²。

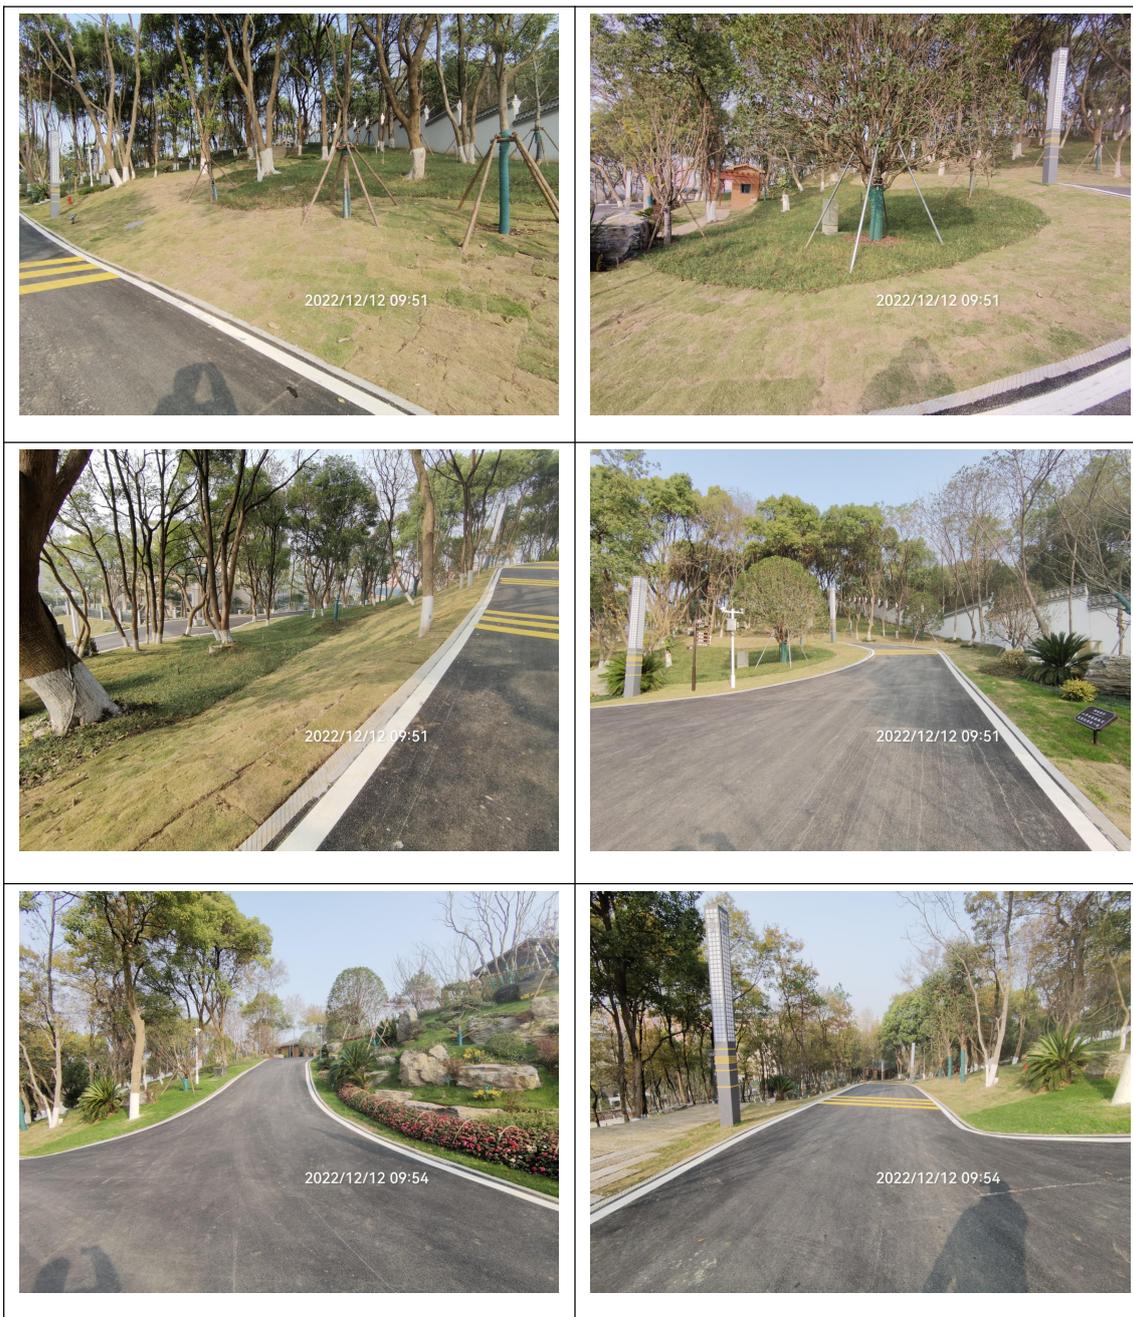
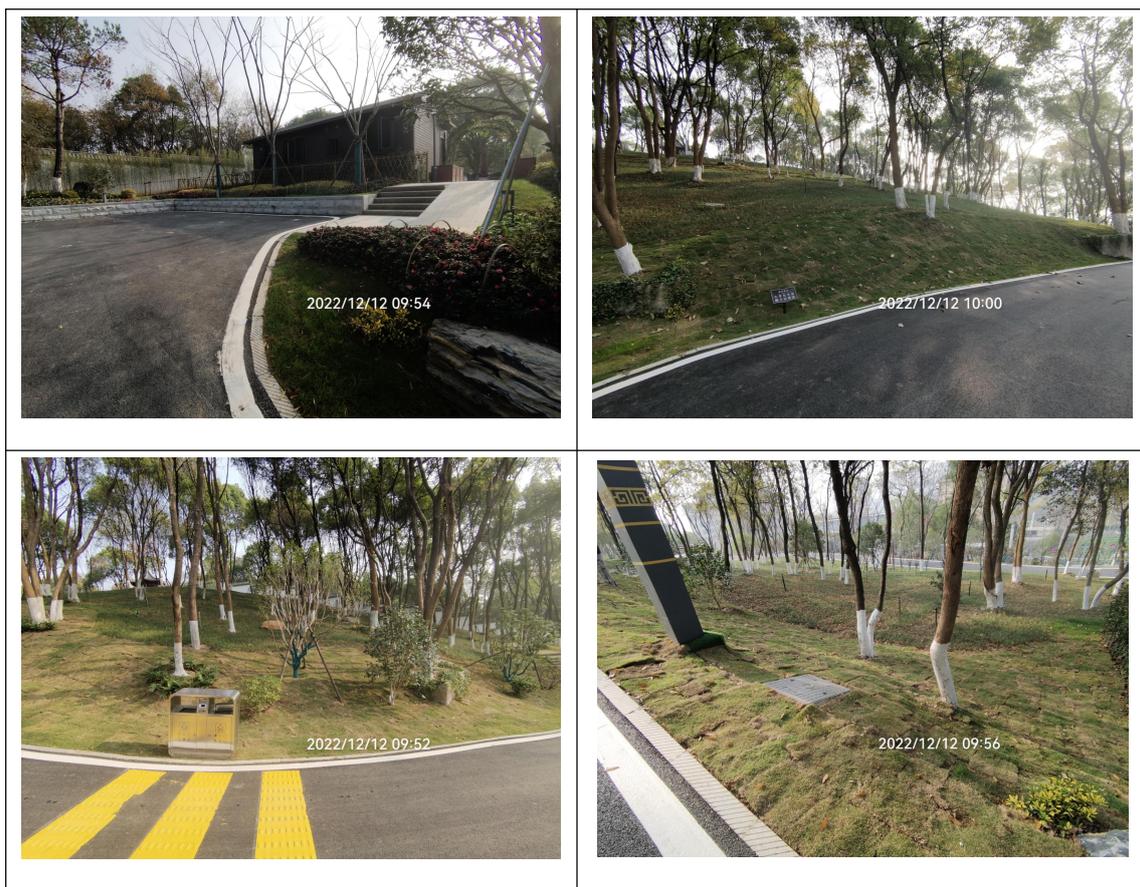
4.2.4 植物措施完成情况影像

完成的植物措施有园林绿化 14669m²；

完成的植物措施有水生植物 589m²，园林绿化 17516.6m²，喷播植草 3872m²，苗木移栽 86 株，铺植草皮 859m²，撒播草籽 1787m²；

一期景观提升改造防治区园林绿化较设计相比减少 176m²，减少在足球场西侧，该区域实际施工中改为道路硬化的方式替代。

二期安全防护防治区已实施的植物措施基本满足项目区绿化要求，较设计相比园林绿化减少 212.8m²，喷播植草减少 2085m²，苗木移栽减少 4 株，铺植草皮减少 7m²，撒播草籽减少 145m²。

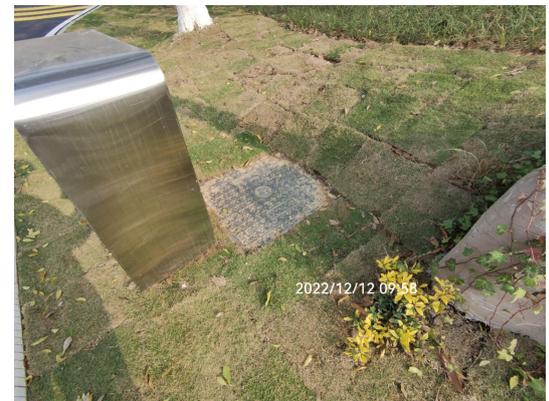
雨水井

雨水沟、雨水井运行情况
