万泰城·御湾项目

# 水土保持监测总结报告

建设单位：九江联华实业有限公司

监测单位：九江绿野环境工程咨询有限公司

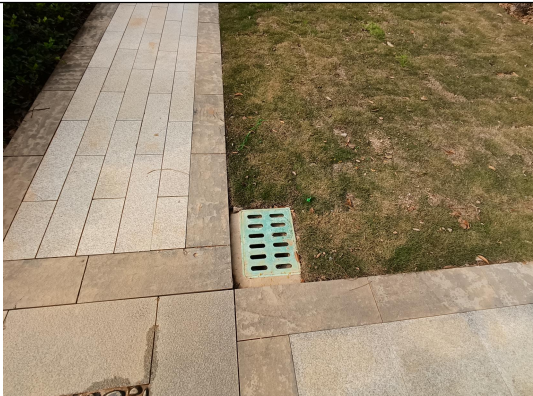
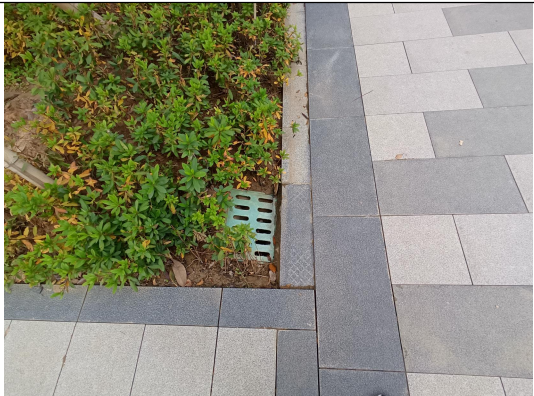
| <p>2022 年第四季度雨水口运行情况</p> | <p>2022 年第四季度雨水口运行情况</p> |
| <p>工程措施调查监测点雨水井、雨水口。</p> <p>位置为主体工程防治区内</p> <p>防洪排导工程运行良好</p> <p>水土流失情况得到全部控制</p> | |

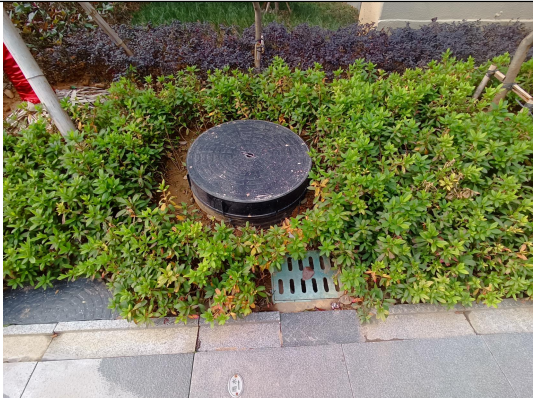
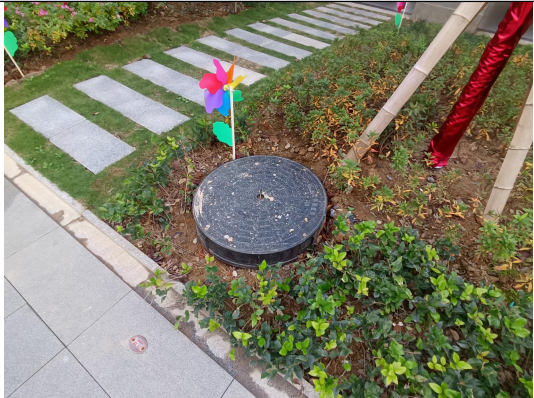
| <p>2022 年第四季度雨水井运行情况</p> | <p>2022 年第四季度雨水井运行情况</p> |

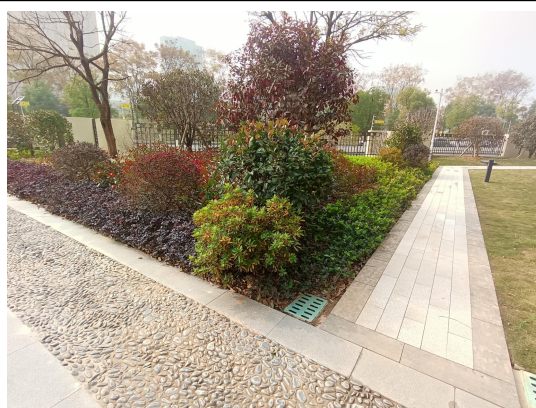
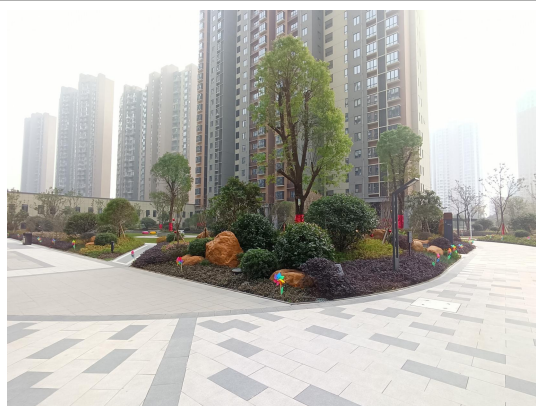
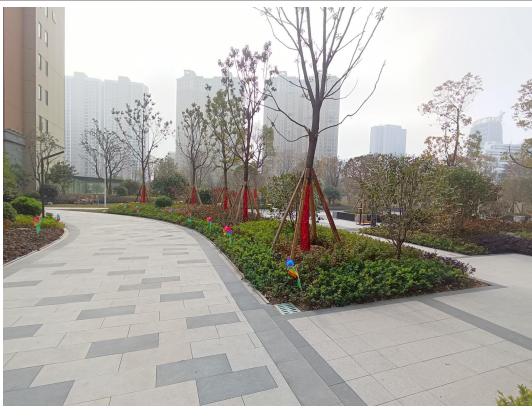
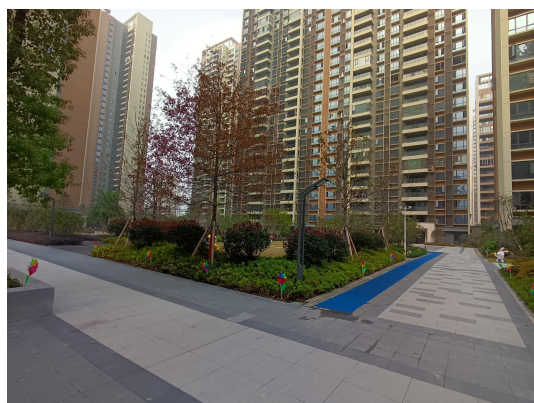
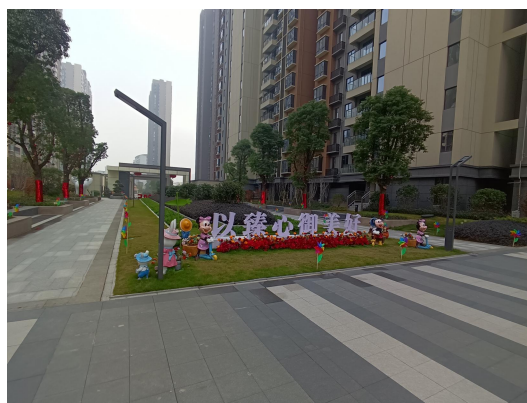
植物措施监测点

2022 年 12 月，项目区内植物措施已全面完工，主要为铺植草皮；种植乔、灌木等。监测工作组选择 6 个监测点为调查样地，进行了监测，通过监测发现，对比监测区域内，其水土保持效果明显，满足植被恢复率要求。已全部复绿，生长情况良好。

2022 年第四季度植物措施调查监测点

位置为主体工程防治区内

成活率良好

水土流失情况得到全部控制

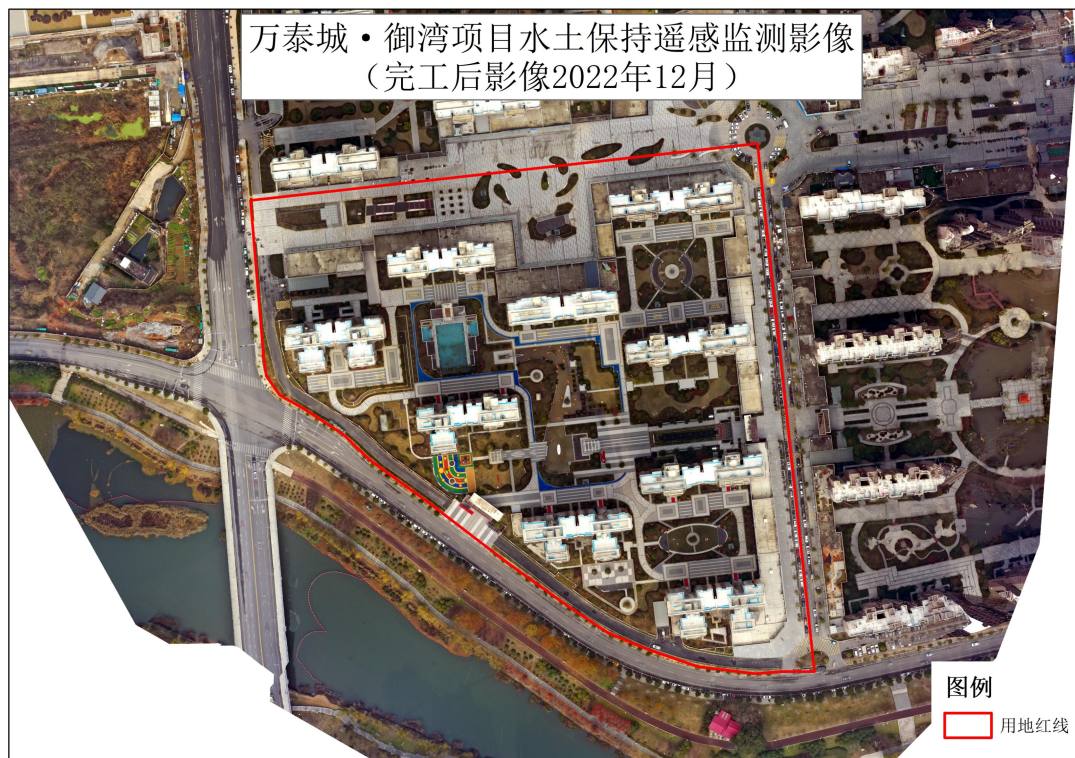
进场后，对项目区内绿化措施进行重点监测，通过现场监测，建设单位对项目区内扰动区域采取了相关措施进行恢复，至 2022 年 12 月，项目区各项水土保持措施运行情况良好。

(2022 年 12 月水土保持设施完成情况)

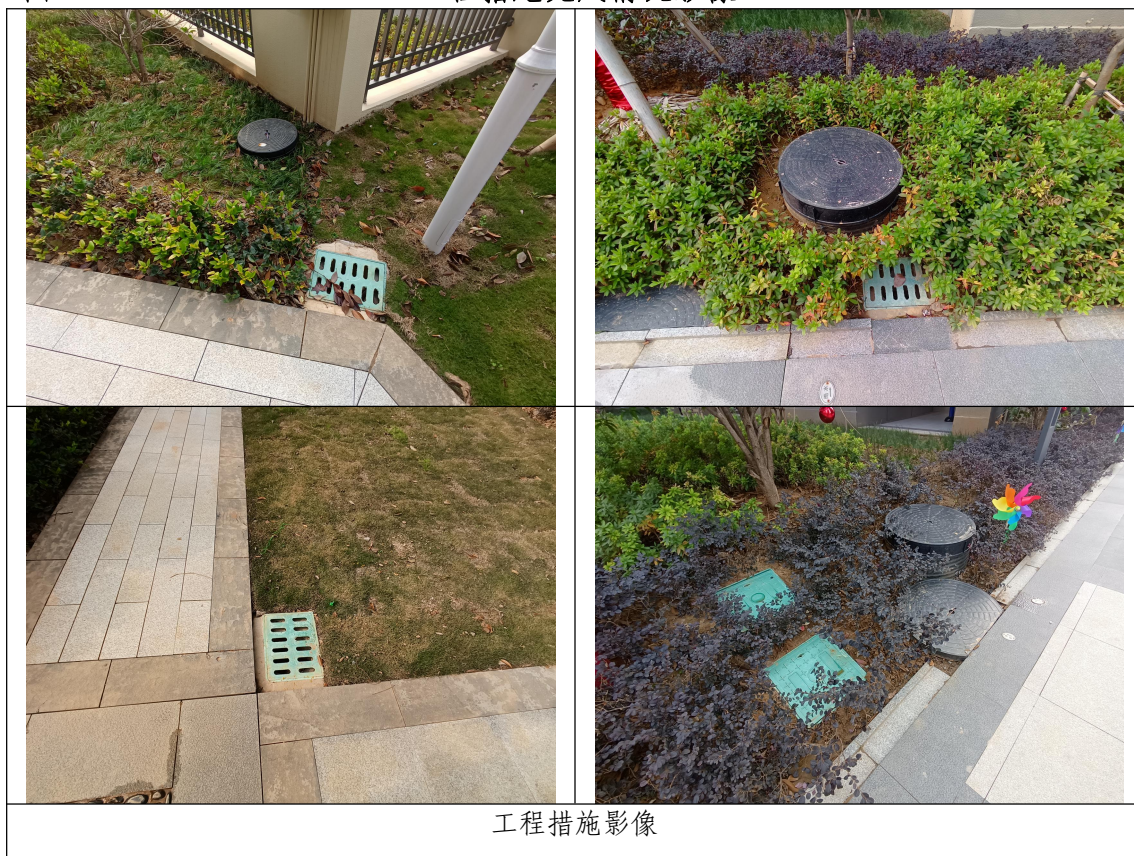
图 4.1-1

工程措施完成情况影像
