城门山铜尾矿制备绿色建材产品项目

# 水土保持监测总结报告

建设单位：江西万铜环保材料有限公司

监测单位：九江绿野环境工程咨询有限公司

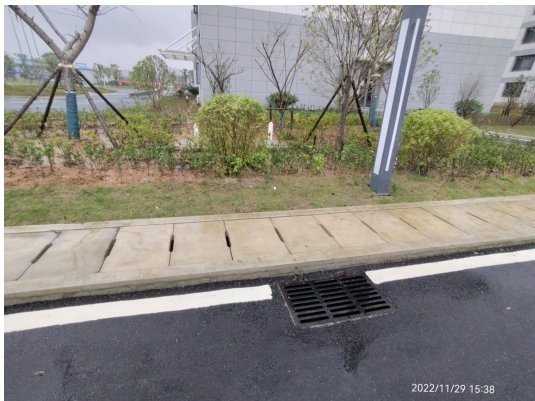
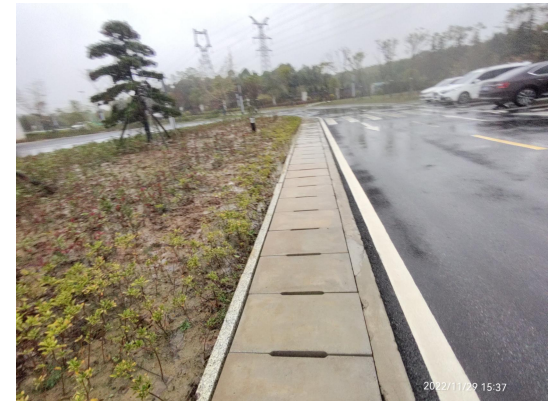
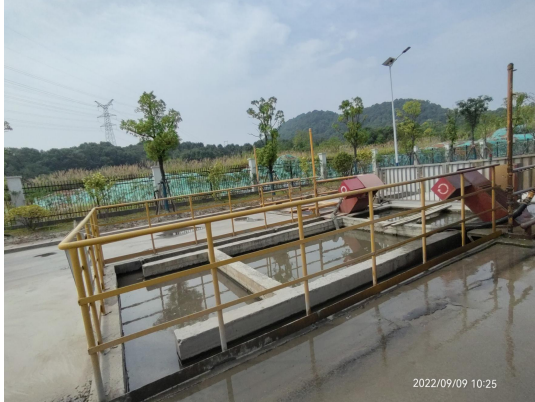
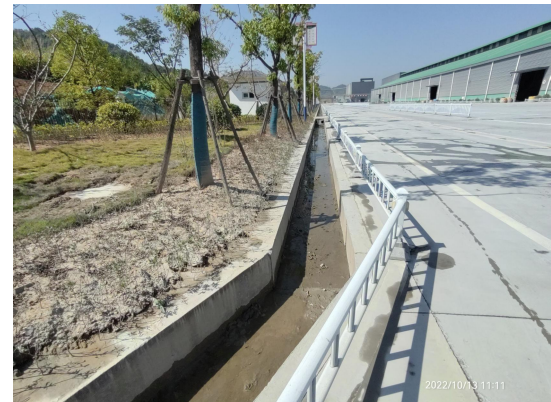
| 排水沟、雨水口、沉沙池运行情况 | |

工程措施监测点根据工程措施设计的数量、类型和分布情况，结合现场调查进行布设。监测工作组对项目区内已完成工程措施进行监测，于2021年11月至2022年10月选取项目区内排水沟、雨水口、沉沙池为本项目工程措施调查监测点，经现场监测得知，排水沟、雨水口、沉沙池运行情况良好。

| <p>2022年第四季度排水沟、雨水口运行情况</p> | <p>2022年第四季度排水沟运行情况</p> |
| <p>2022年第三季度沉沙池运行情况</p> | <p>2022年第四季度排水沟运行情况</p> |
| <p>工程措施调查监测点排水沟、雨水口、沉沙池<br/>位置为一期主体工程防治区内<br/>防洪排导工程运行情况良好<br/>水土流失情况得到全部控制</p> | |

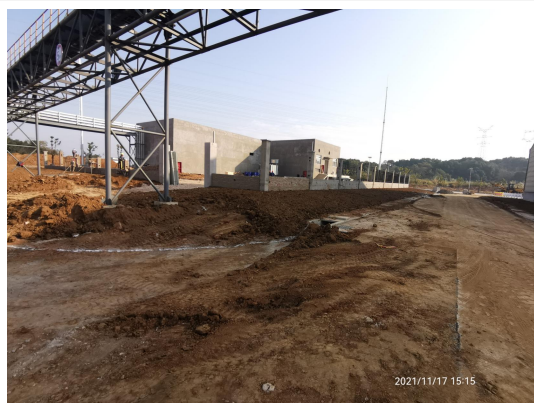
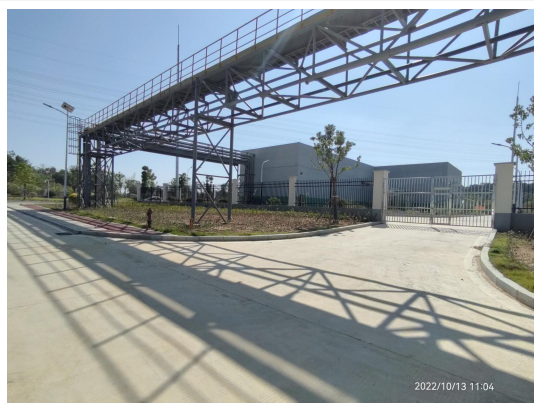
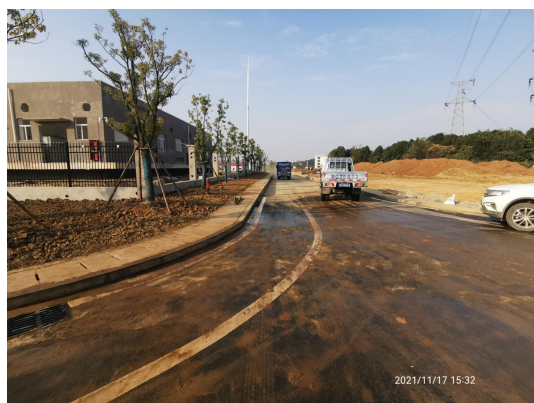
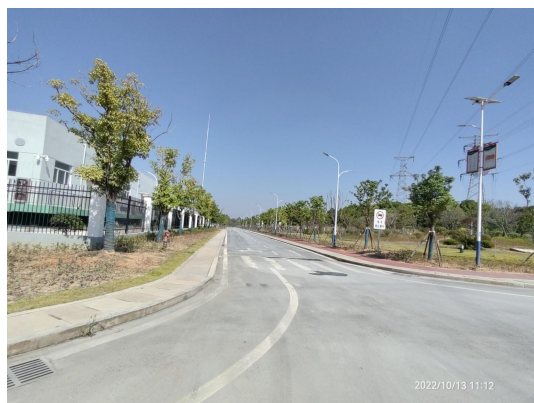
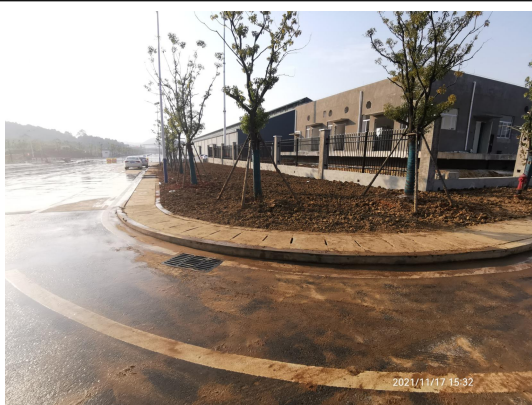
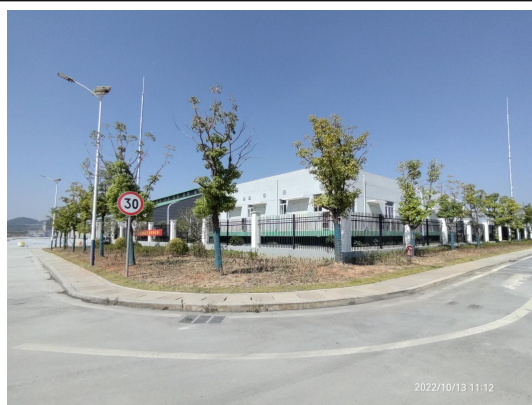
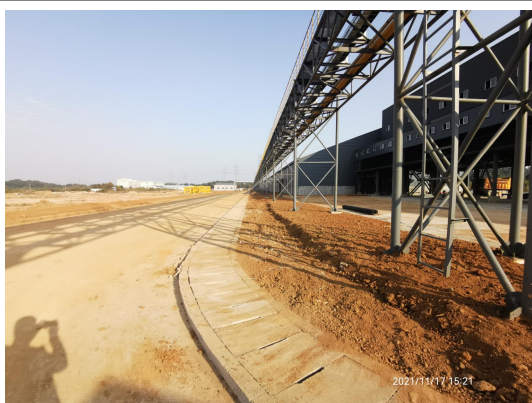
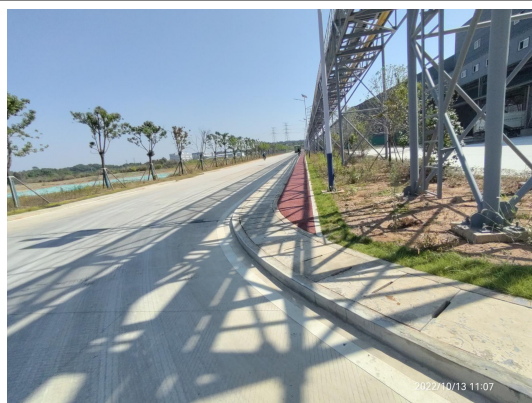
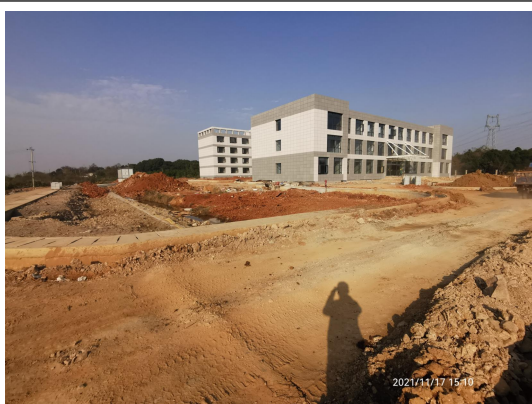
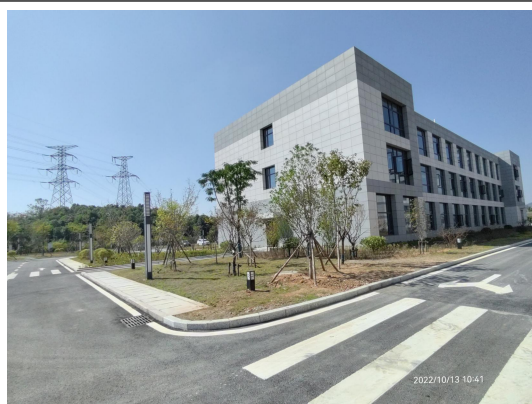
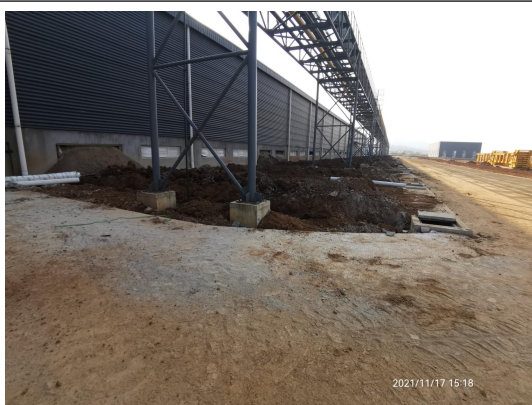
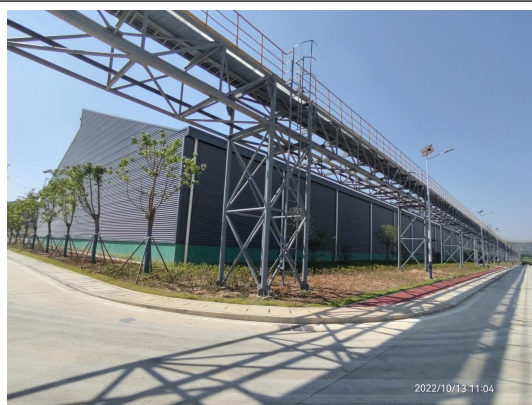
2021年11月至2022年11月期间，分别选取监测区域不规则形状约4-25m<sup>2</sup>不等作为样地单位，经监测工作组监测发现项目区范围内草坪成活率达98%，保存率99%，生长情况良好，通过监测发现，对比监测区域内，其水土保持效果明显，满足植被恢复率要求。已全部复绿，生长情况良好。

2022年8月，项目区内植物措施已全面完工，主要为铺植草坪；种植乔、灌木等。监测工作组选择了2m×2m草坪、1m×25m乔木、2m×2m灌木方样进行了监测，通过监测发现，对比监测区域内，其水土保持效果明显，满足植被恢复率要求。已全部复绿，生长情况良好。

2021年第四季度植物措施调查监测点

2022年第四季度植物措施调查监测点

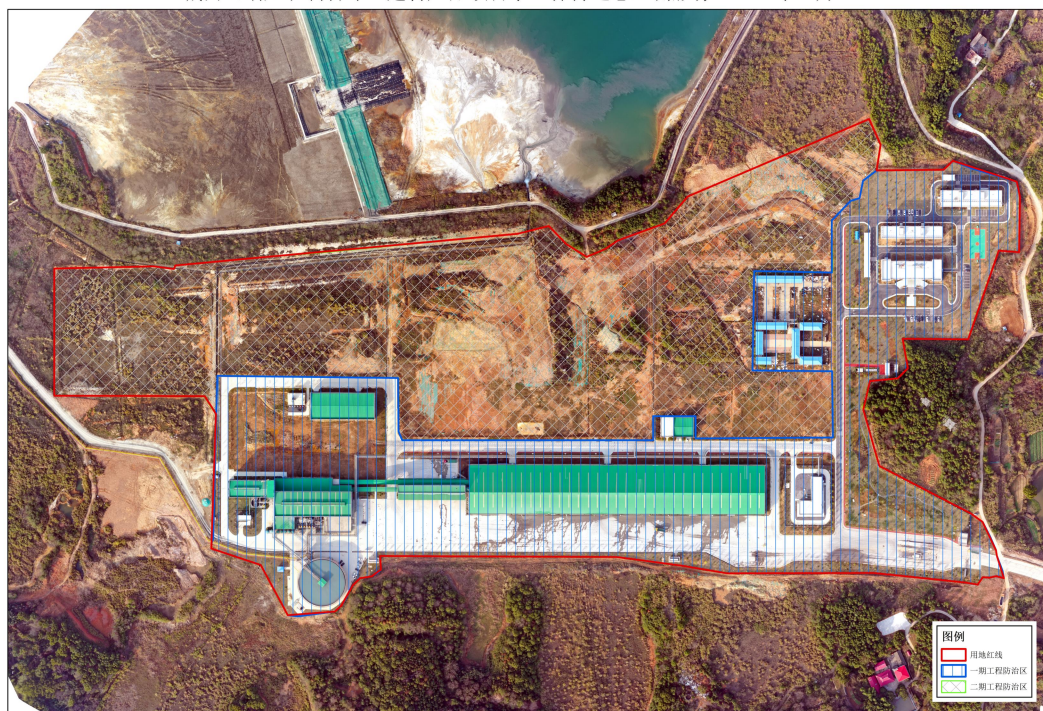
水土流失防治责任范围监测影像（2022 年 11 月）

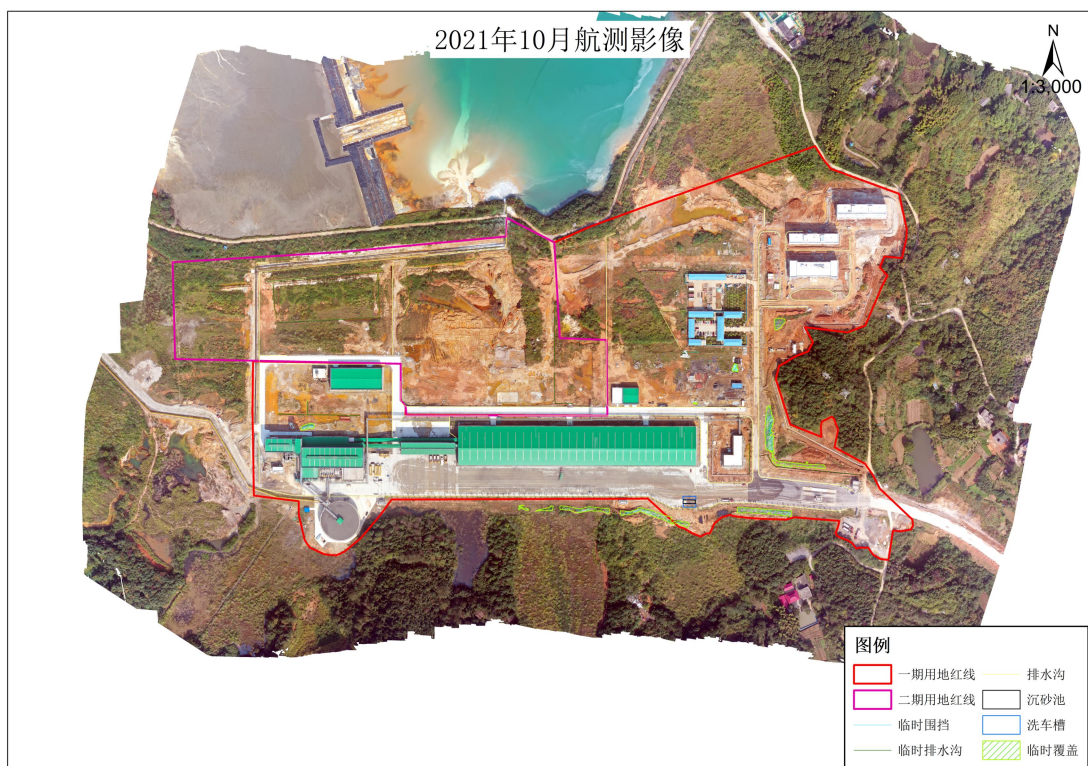
建设单位于 2021 年 10 月委托我单位进行水土保持监测，监测工作小组进场时，项目一期工程主体已完工，二期工程主体未建设，实际监测过程中，建设单位对项目区扰动区域采取了硬化及绿化措施进行防护，至 2022 年 11 月，项目区各项水土保持措施运行情况良好。

(2021年10月项目区内现状航测)

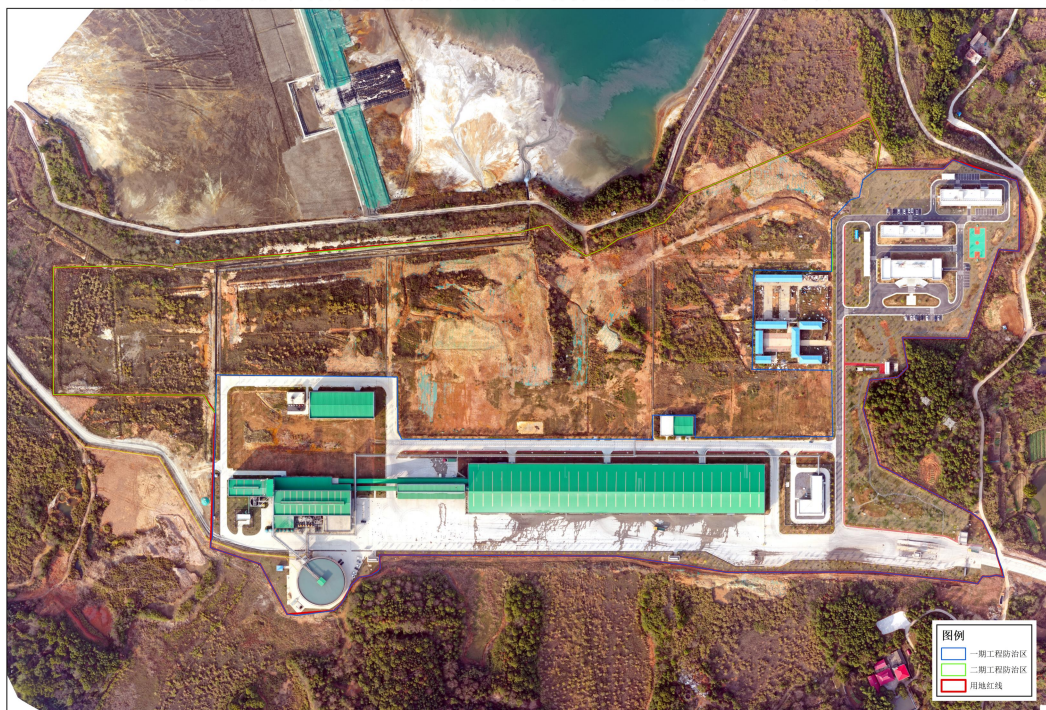
(2022年11月项目水土保持设施完成情况)

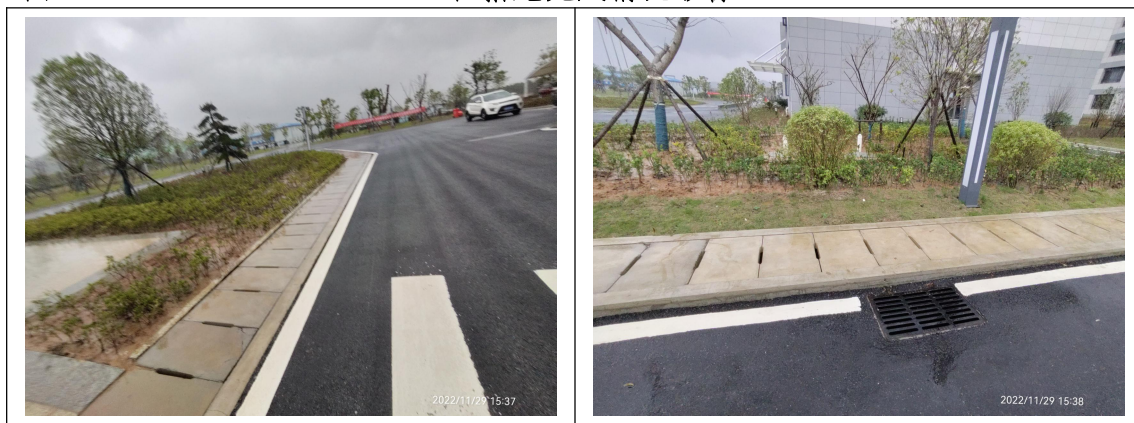
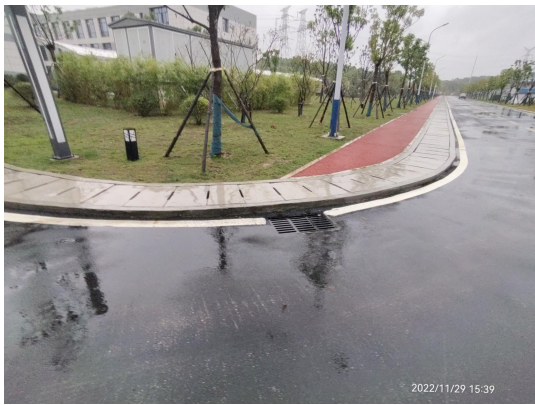
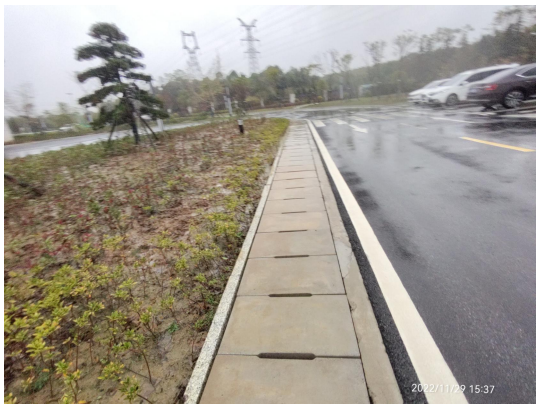
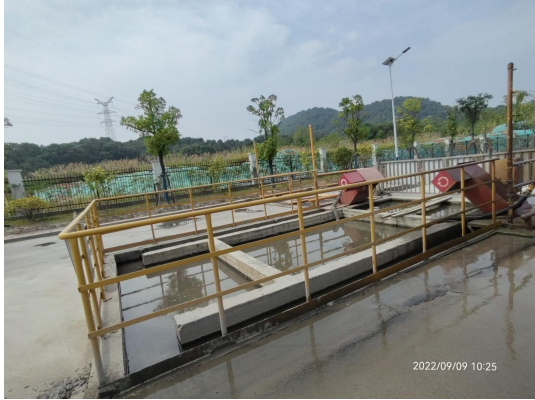
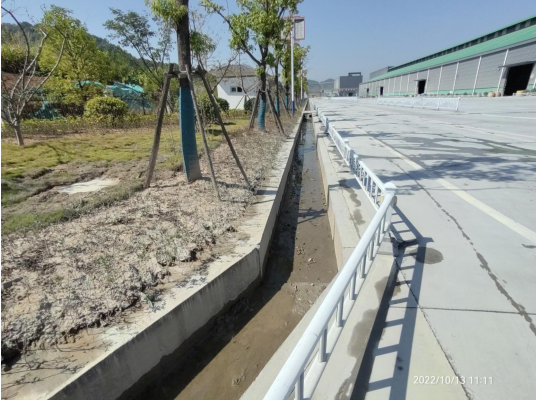
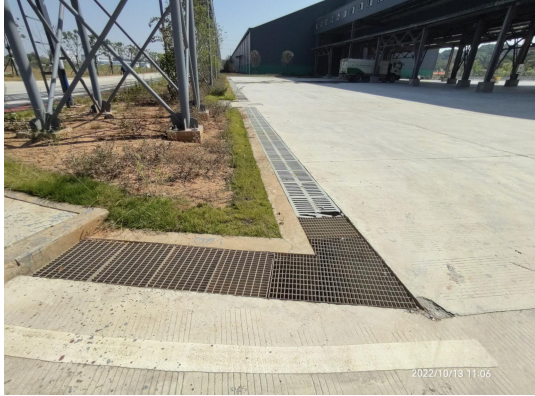
图 4.1-1

工程措施完成情况影像

| <p>工程措施实施情况</p> | |

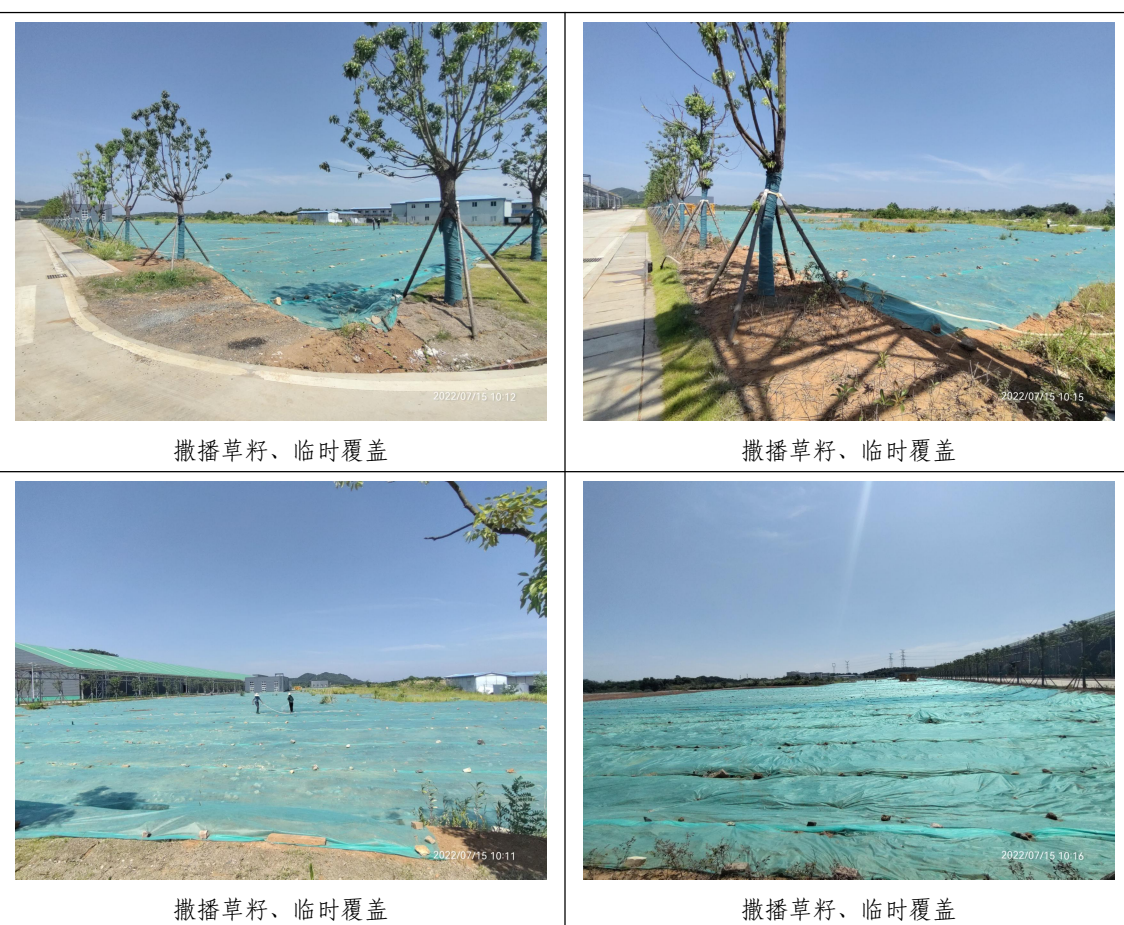
### 4.3.4 临时措施完成情况影像

监测工作组进场时，项目一期工程主体已完工，无可见的临时措施，根据现场调查以及业主提供的相关佐证：一期主体工程防治区实际布设的临时措施工程量较设计相比有所变化，但基本满足项目区临时防护要求，场地排水沟较设计相比减少 150m，沉砂池减少 6 个，洗车槽减少 1 个，苫布覆盖增加 4496m<sup>2</sup>，装土草袋挡土墙减少 500m；二期主体工程防治区现状为原始地貌，但部分区域裸露，为防止水土流失，根据监测组的意见，业主在该项目区实际布设临时场地排水沟 950m，撒播草籽覆绿 63337m<sup>2</sup>，苫布覆盖 63337m<sup>2</sup>。

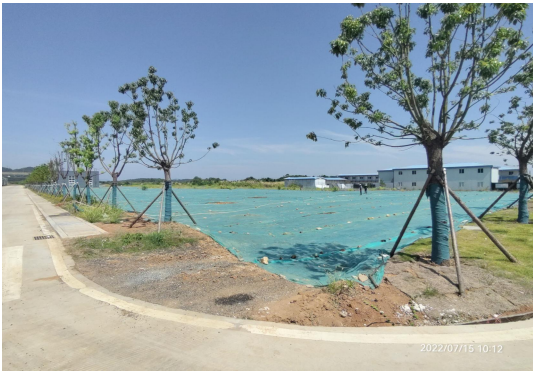
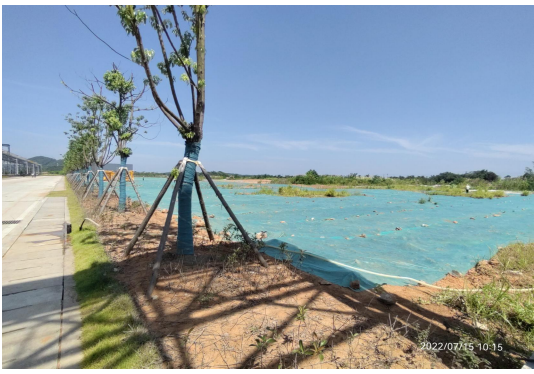
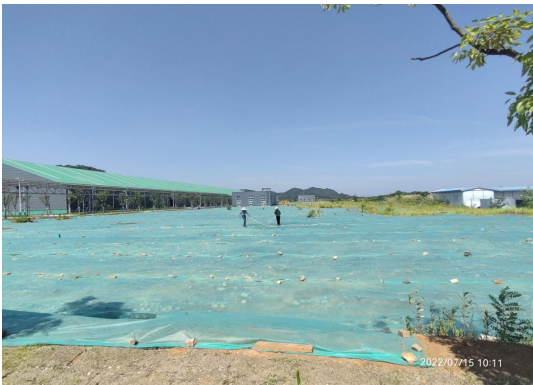
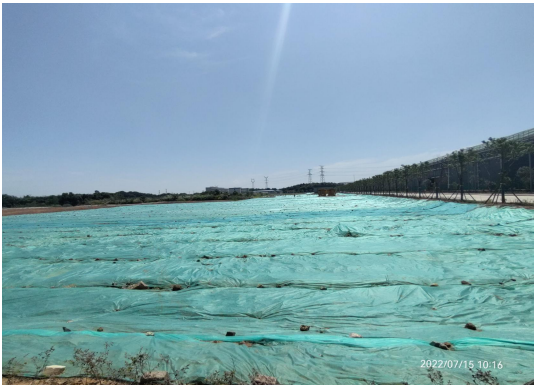
临时措施

撒播草籽、临时覆盖
