文博府项目

# 水土保持设施验收报告

九江中基置业有限公司

江西园景环境科技有限公司

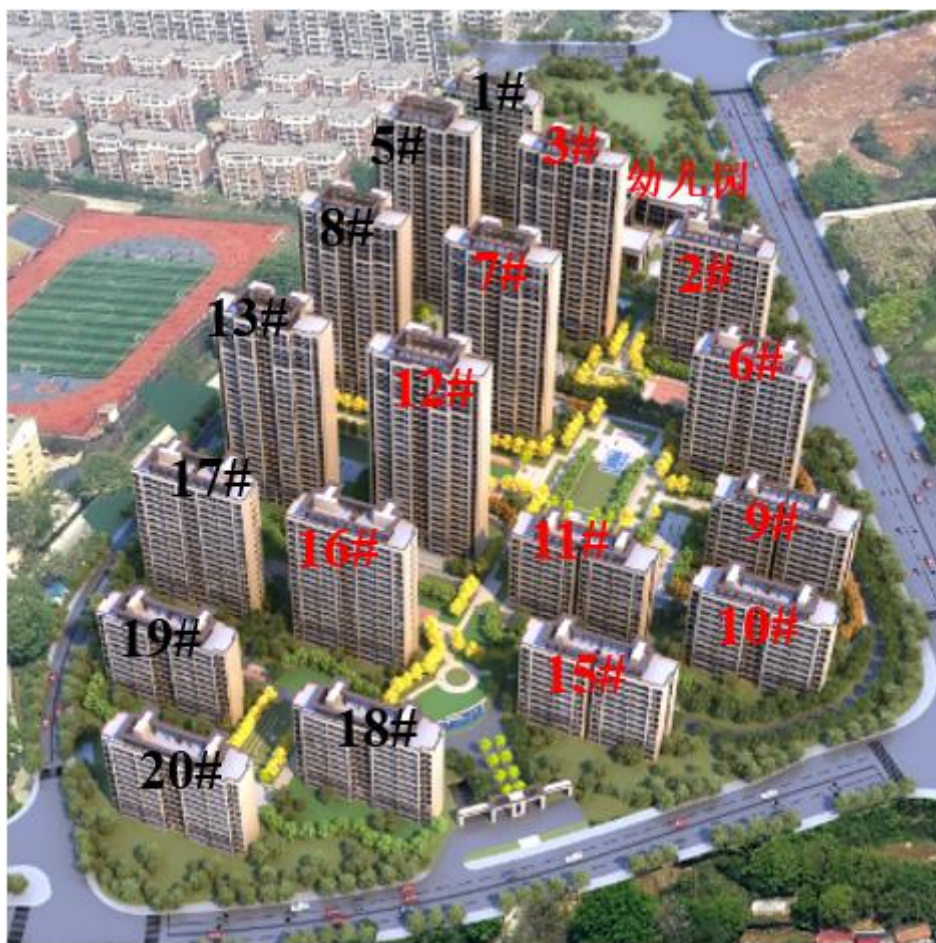
鸟瞰图

文博府项目总体规划布局综合考虑周边环境，路网结构、公建、绿地系统及基地竖向高程的变化，遵循因地制宜、合理布置、生态化的设计原则，体现“以人为本”的设计理念，以人的活动为中心，创造一流的人居环境。一期工程区主要建设 10 栋住宅楼、1 座幼儿园、地下室、道路及绿化等设施；二期工程区主要建设 8 栋住宅楼、地下室、道路及绿化等设施。

一期工程区沿项目东侧新九星公路，由北向南、由东向西依次布置幼儿园、2#（18F）、3#（26F）、6#（18F）、7#（26F）、9#（11F）、10#（11F）、11#（11F）、12#（26F）、15#（11F）、16#（18F）；二期工程区沿项目西侧由北向南依次布置 1#（18F）、5#（26F）、8#（26F）、13#（26F）、17#（18F）、18#（11F）、19#（11F）、20#（11F）。

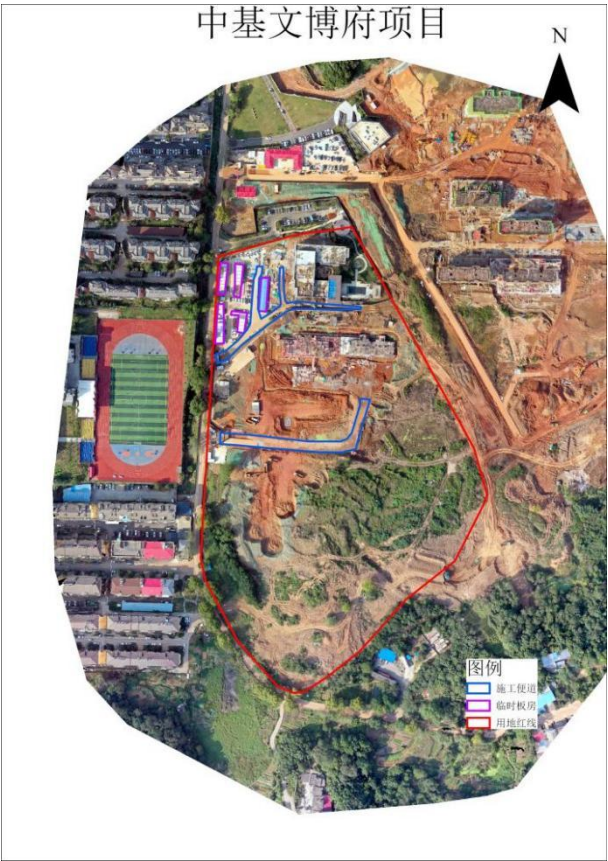
施工过程中施工场地布置图

根据主体工程和绿化工程施工时序,进行了施工招标及项目划分;主体工程项目划分中含排水管网、土地整治等水土保持工程措施;植物措施单独划分为园林绿化工程。土建施工将项目分为一个施标,即主体工程标段,水土保持措施施工由九江华翼实业有限公司担任。本项目无弃渣场、取土场。项目区施工出入口2个,布设在二期场地西侧,出入口已布设洗车槽。场地施工道路详见下图。临时生活板房布设在二期场地西北侧,占地面积约930m<sup>2</sup>。

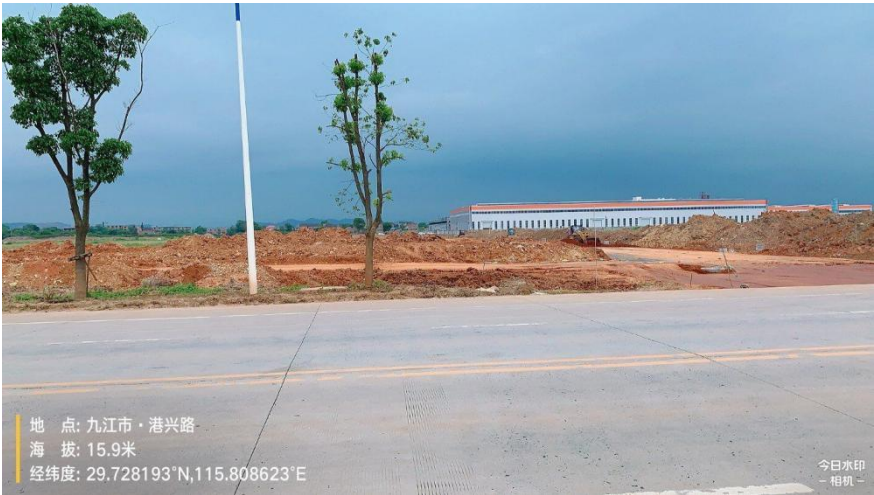
弃土点照片

根据批复的《文博府项目水土保持方案报告书》，及对项目施工现场查勘，本项目未设置弃渣场。余方由九江市益民土石方工程有限公司负责运至绿驰汽车等五个项目填方二标段的场地作为回填土方综合利用，该项目可消纳土方约 600 万 m<sup>3</sup>。土方综合利用点地理位置为：东经 115°48′24.78″，北纬 29°43′34.52″。
