徽商商务中心项目

# 水土保持监测总结报告

建设单位：九江富润置业有限公司

监测单位：九江绿野环境工程咨询有限公司

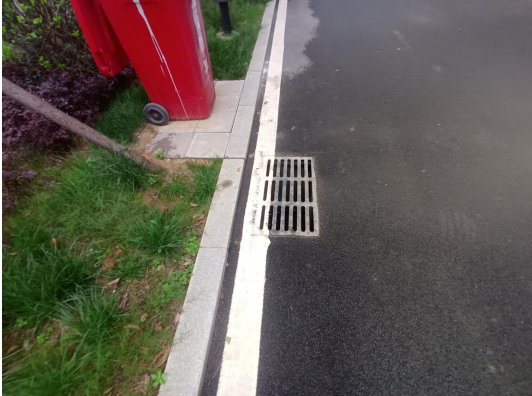
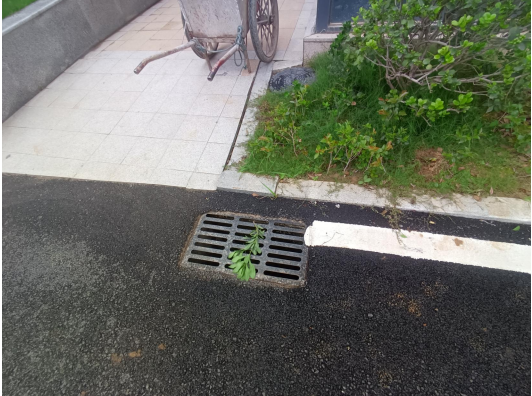
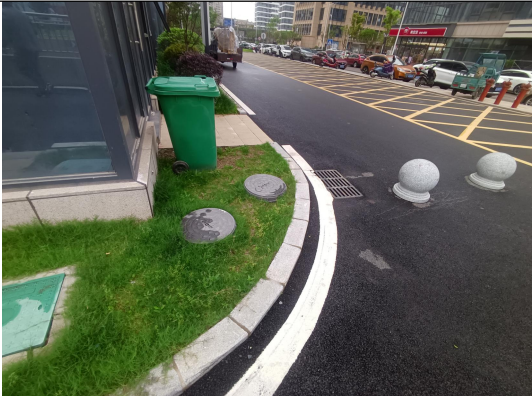
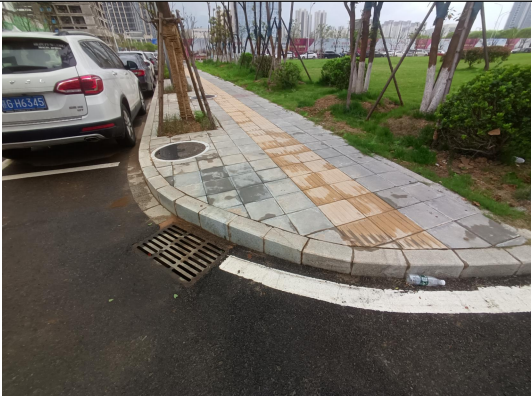
| 雨水井、雨水口运行情况 | |

工程措施监测点根据工程措施设计的数量、类型和分布情况，结合现场调查进行布设。共布设 4 个监测点，全部为观测样地。监测工作组对项目区内已完成工程措施进行监测，于 2023 年 4 月选取项目区内雨水井、雨水口为本项目工程措施调查监测点，经现场监测得知，雨水井、雨水口运行情况良好。

| 2023 年 4 月雨水口运行情况 | 2023 年 4 月雨水口运行情况 |
| 2023 年 4 月雨水井、雨水口运行情况 | 2023 年 4 月雨水井、雨水口运行情况 |
| <p>工程措施调查监测点雨水井、雨水口。</p> <p>位置为主体工程防治区内</p> <p>防洪排导工程运行情良好</p> <p>水土流失情况得到全部控制</p> | |

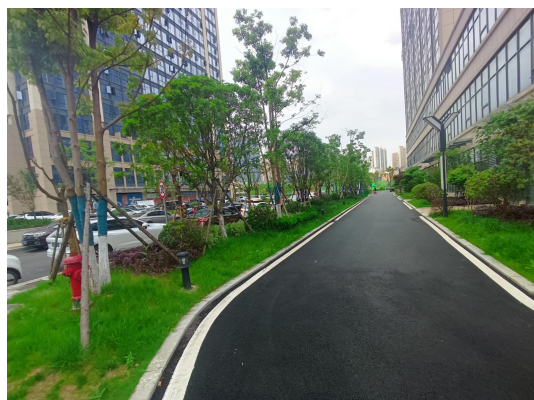
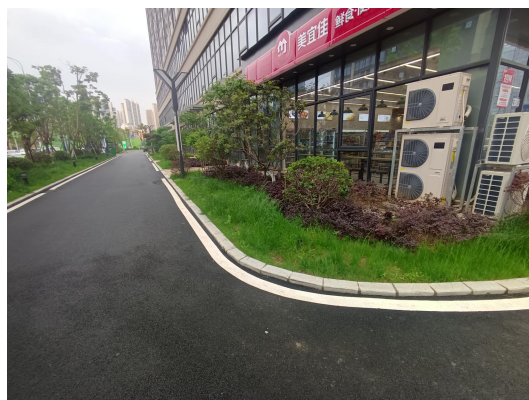
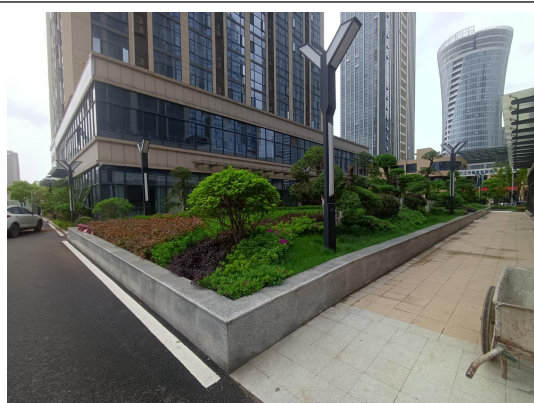
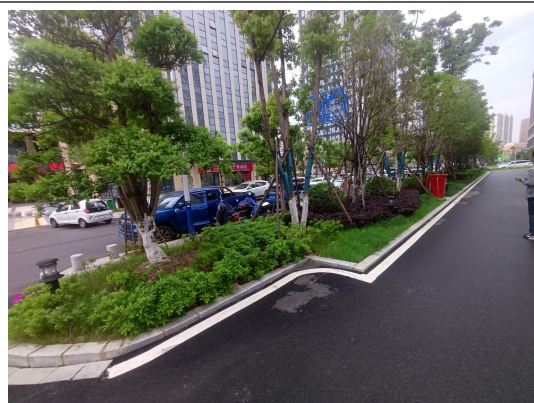
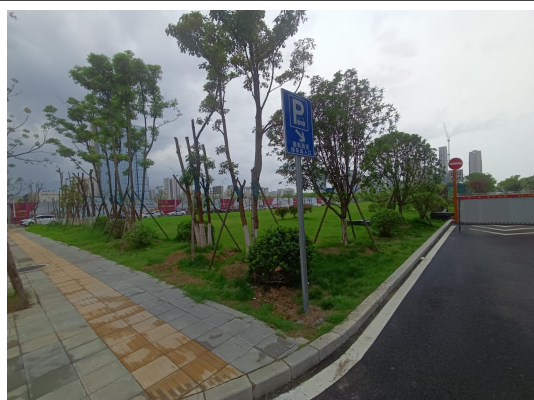
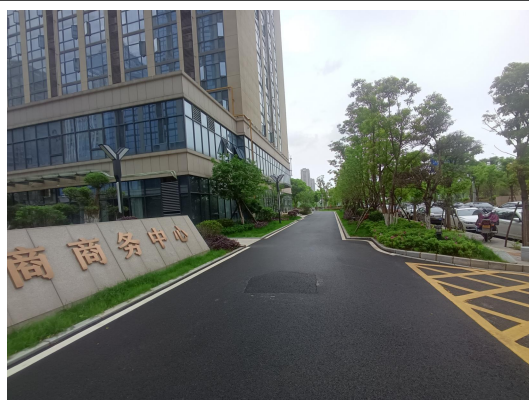
植物措施监测点

2023 年 4 月，项目区内植物措施已全面完工，主要为铺植草皮；种植乔、灌木等。监测工作组选择 6 个监测点为调查样地，进行了监测，通过监测发现，对比监测区域内，其水土保持效果明显，满足植被恢复率要求。已全部复绿，生长情况良好。

2023 年第一季度植物措施调查监测点

位置为主体工程、临时占地防治区内

成活率良好

水土流失情况得到全部控制

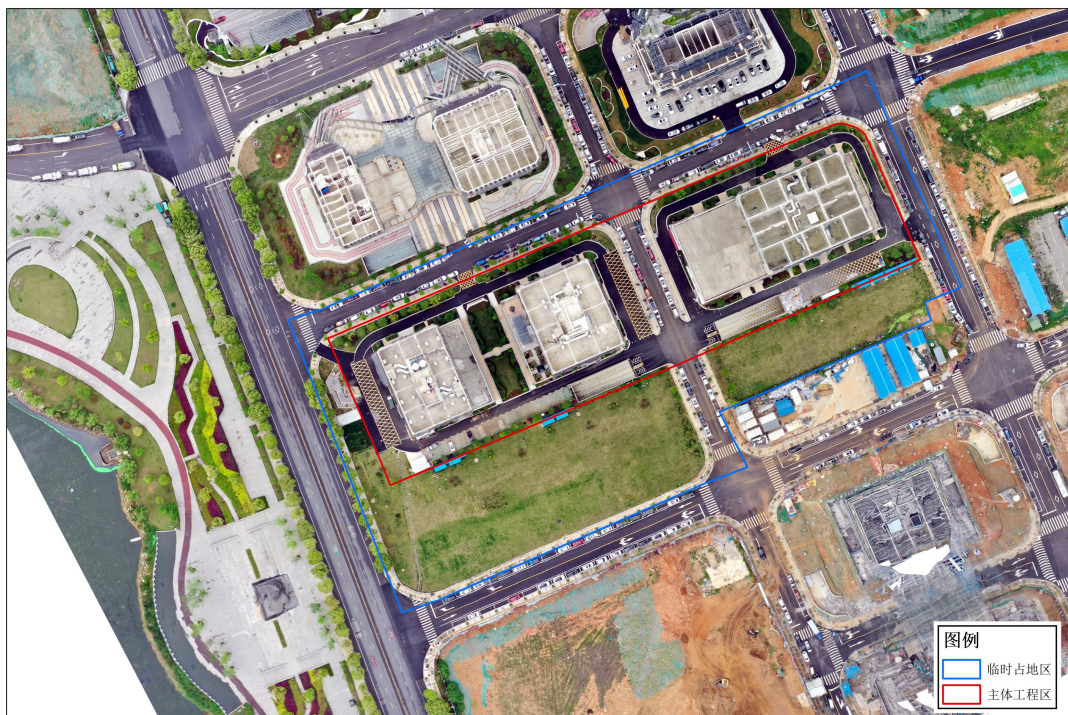
水土流失防治责任范围监测影像（2023年3月）

通过 2023 年 3 月至 2023 年 4 月现场监测及无人机遥感监测等监测手段得知，项目建设无超范围扰动，实际扰动范围均控制在红线范围内，面积为 2.73hm<sup>2</sup>。

徽商商务中心项目完工后航测影像（2023年3月）

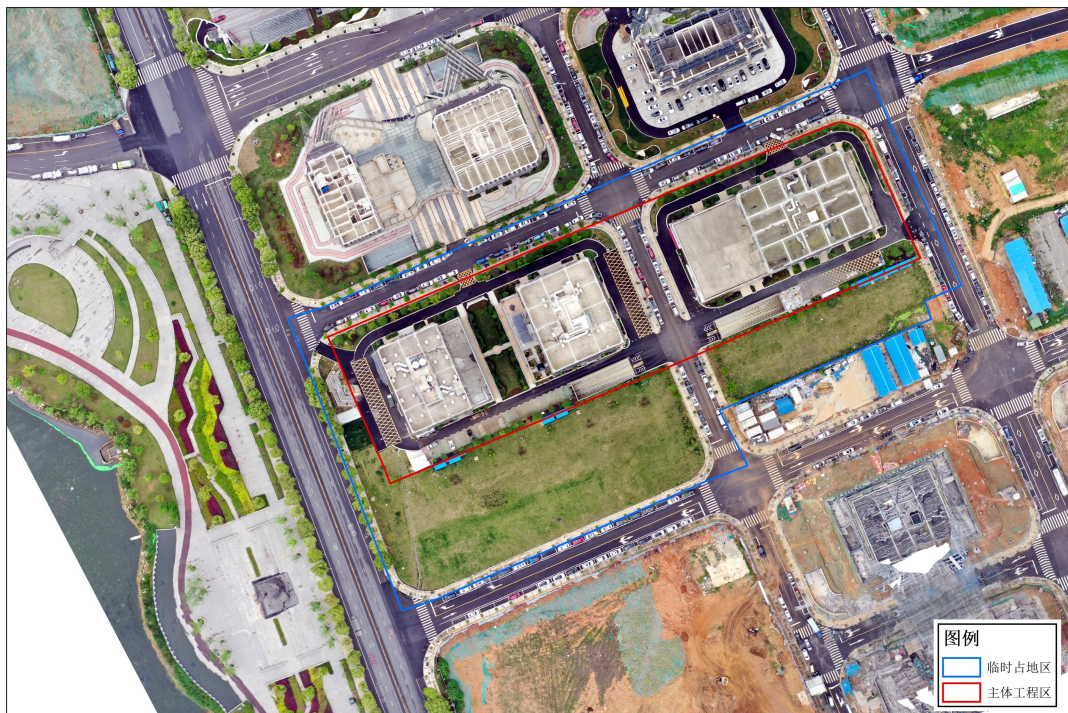
（2023年3月水土保持设施完成情况）

建设单位于 2023 年 3 月委托我单位进行水土保持补充监测，监测工作小组进场后，对项目区内绿化措施进行重点监测，通过现场监测，建设单位对项目区内扰动区域采取了相关措施进行恢复，至 2023 年 4 月，项目区各项水土保持措施运行情况良好。

徽商商务中心项目完工后航测影像（2023年3月）

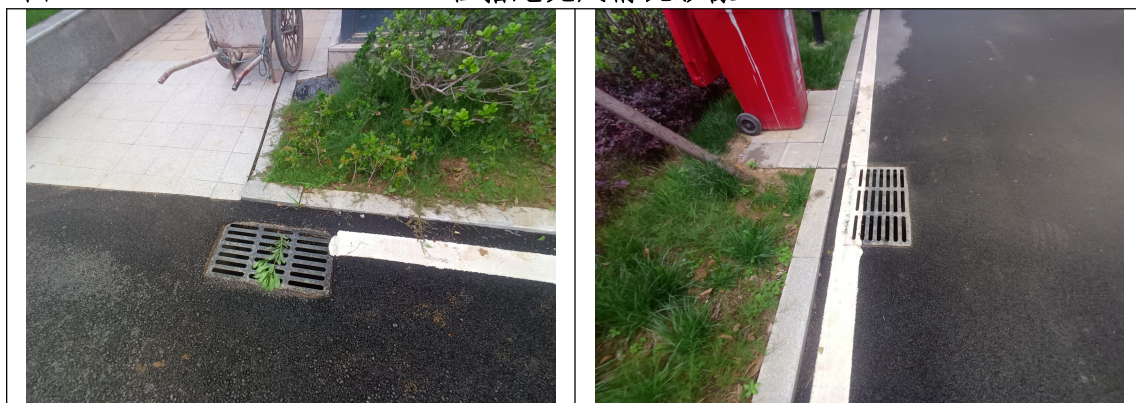
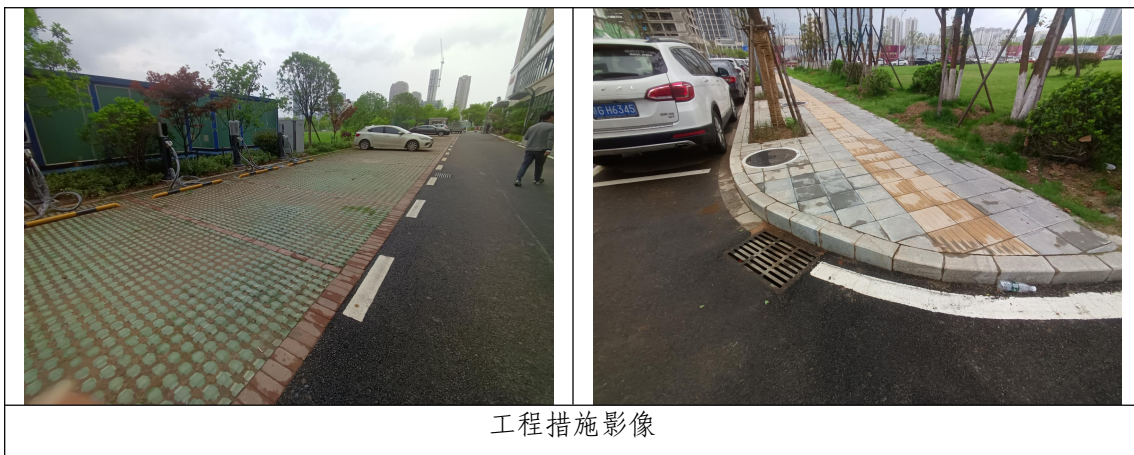
图 4.1-1

工程措施完成情况影像
