晨光-新港府项目

# 水土保持监测总结报告

建设单位：九江森圣房地产开发有限公司

监测单位：九江绿野环境工程咨询有限公司

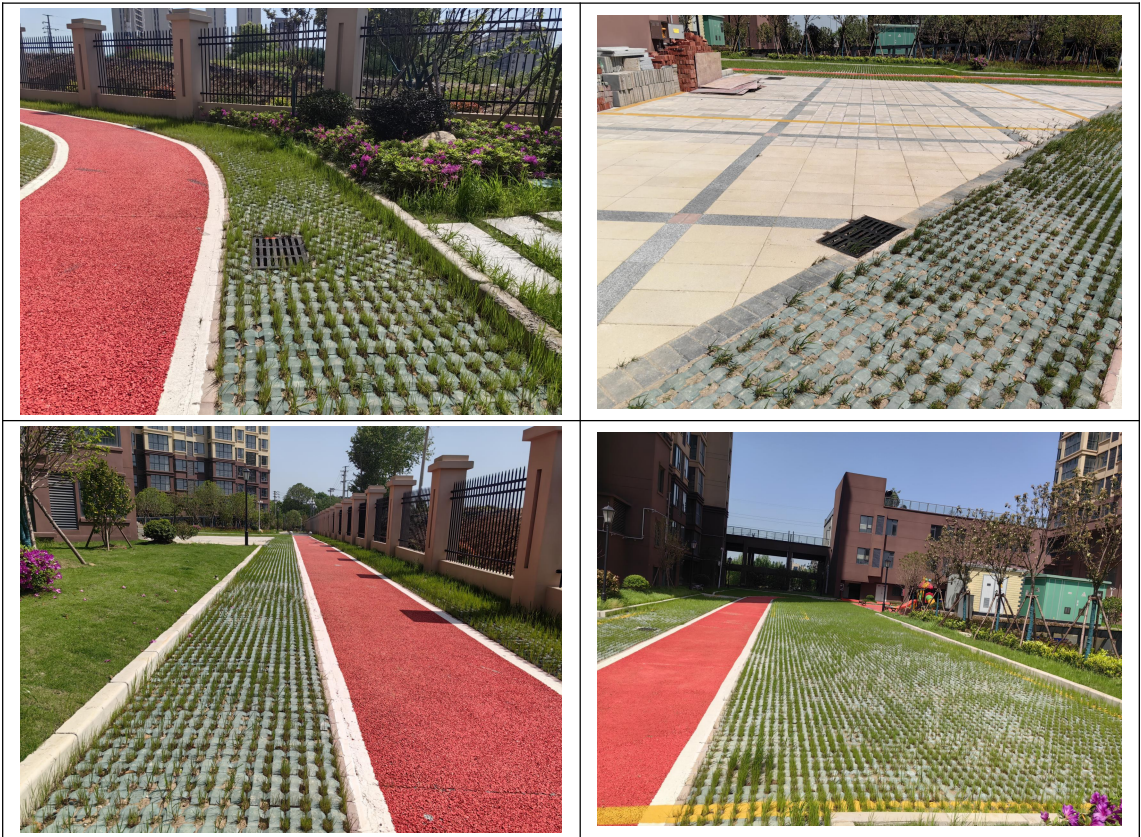
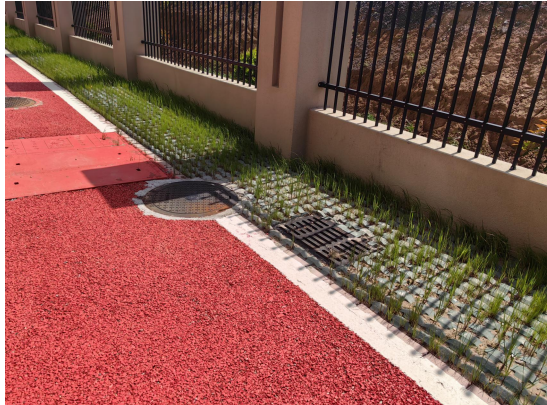
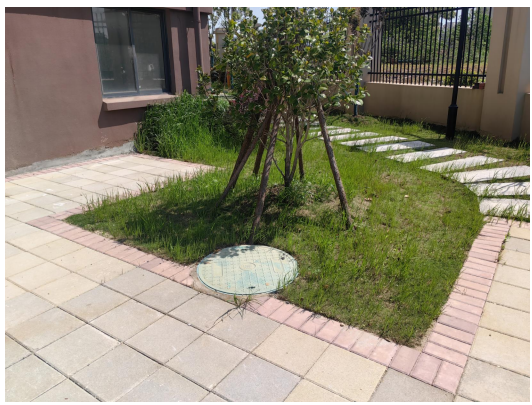
| 雨水井、雨水口、植草砖运行情况 | |

工程措施监测点根据工程措施设计的数量、类型和分布情况，结合现场调查进行布设。监测工作组对项目区内已完成工程措施进行监测，于 2023 年 4 月选取项目区内雨水口、雨水井和植草砖为本项目工程措施调查监测点，经现场监测得知，雨水口、雨水井和植草砖运行情况良好。

| 工程措施调查监测点雨水井、雨水口、植草砖<br>位置为主体工程防治区内<br>防洪排导工程运行良好<br>水土流失情况得到全部控制 | |

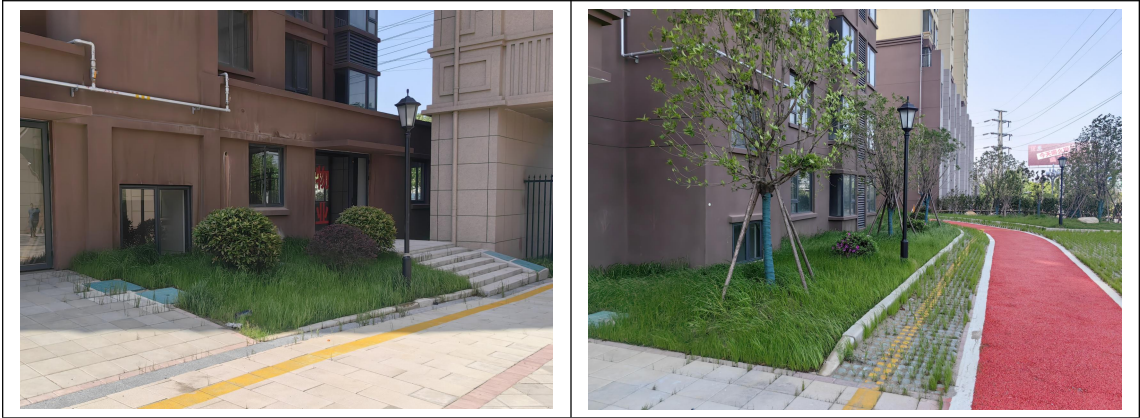
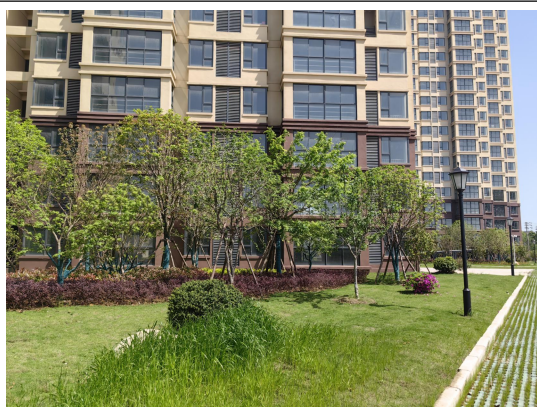
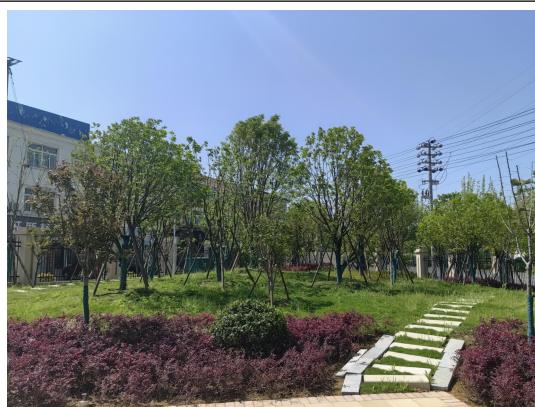
草皮监测点

2023 年 4 月，分别选取监测区域不规则形状约 4-25m<sup>2</sup> 不等作为样地单位，经监测工作组监测发现项目区范围内草坪成活率达 98%，保存率 99%，生长情况良好，通过监测发现，对比监测区域内，其水土保持效果明显，满足植被恢复率要求。已全部复绿，生长情况良好。

2023 年 4 月，项目区内植物措施已全面完工，主要为铺植草坪；种植乔、灌木等。监测工作组选择了 2m×2m 草坪、1m×25m 乔木、2m×2m 灌木方样进行了监测，通过监测发现，对比监测区域内，其水土保持效果明显，满足植被恢复率要求。已全部复绿，生长情况良好。

植物措施监测点乔木、灌木、草皮、植草砖绿化  
位置为主体工程防治区内  
成活率良好  
水土流失情况得到全部控制
