虞河安置小区项目（一期）

# 水土保持监测总结报告

建设单位：九江市濂溪区虞家河乡人民政府

监测单位：九江绿野环境工程咨询有限公司

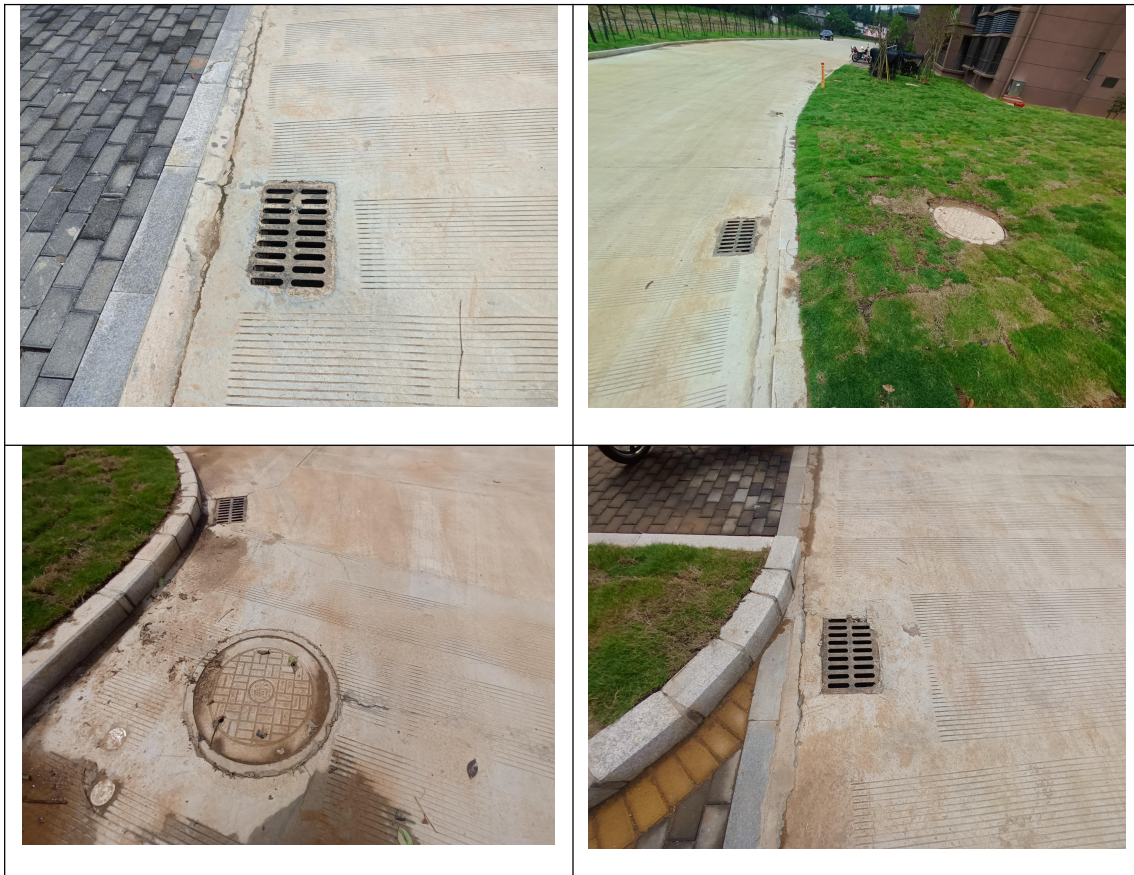
雨水口雨水井运行情况

取项目区内雨水口、雨水井为本项目工程措施调查监测点监测点，经现场监测得知，雨水口、雨水井运行情况良好。

工程措施调查监测点雨水井雨水口  
位置为一期工程防治区内  
防洪排导工程运行良好  
水土流失情况得到全部控制

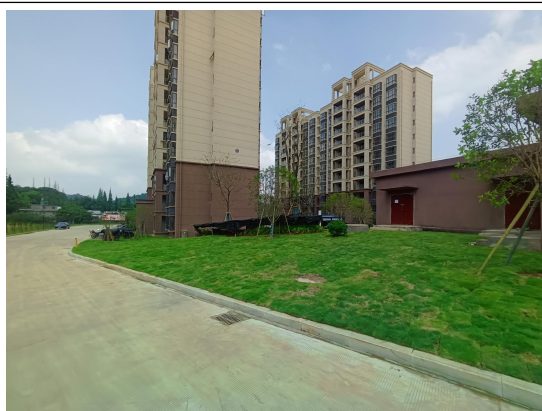
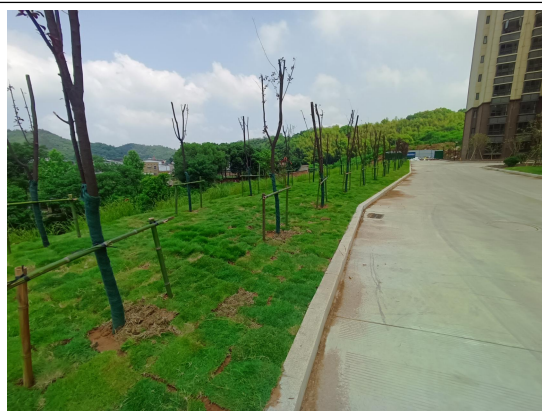
(草皮监测点)

2023 年 4 月至 5 月，分别选取监测区域不规则形状约 4-25m<sup>2</sup> 不等作为样地单位，经监测工作组监测发现项目区范围内草皮成活率达 98%，保存率 99%，生长情况良好，通过监测发现，对比监测区域内，其水土保持效果明显，满足植被恢复率要求。已全部复绿，生长情况良好。

2023年5月，项目区内植物措施已全面完工，主要为铺植草皮；种植乔、灌木等。监测工作组选择了2m×2m草皮、1m×25m乔木、2m×2m灌木方样进行了监测，通过监测发现，对比监测区域内，其水土保持效果明显，满足植被恢复率要求。已全部复绿，生长情况良好。

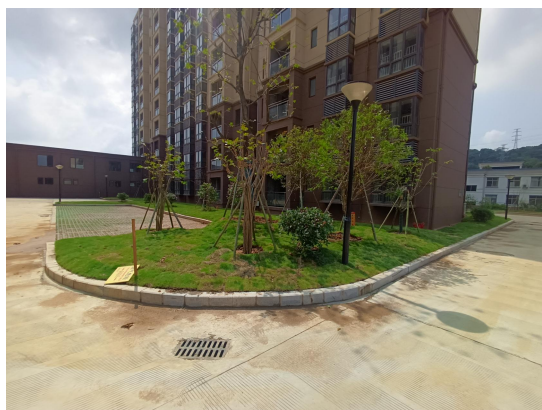
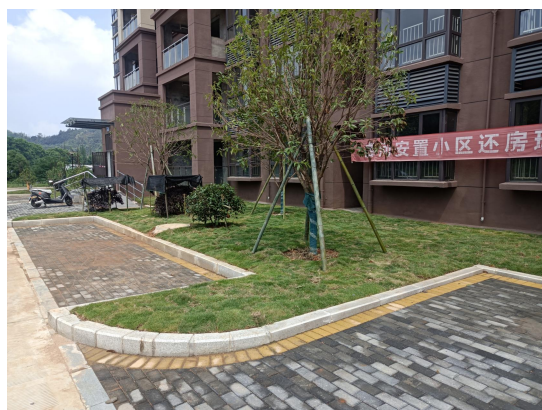
(乔、灌木监测点)

植物措施监测点乔木、灌木、草皮  
位置为一期工程区内

成活率良好

水土流失情况得到全部控制

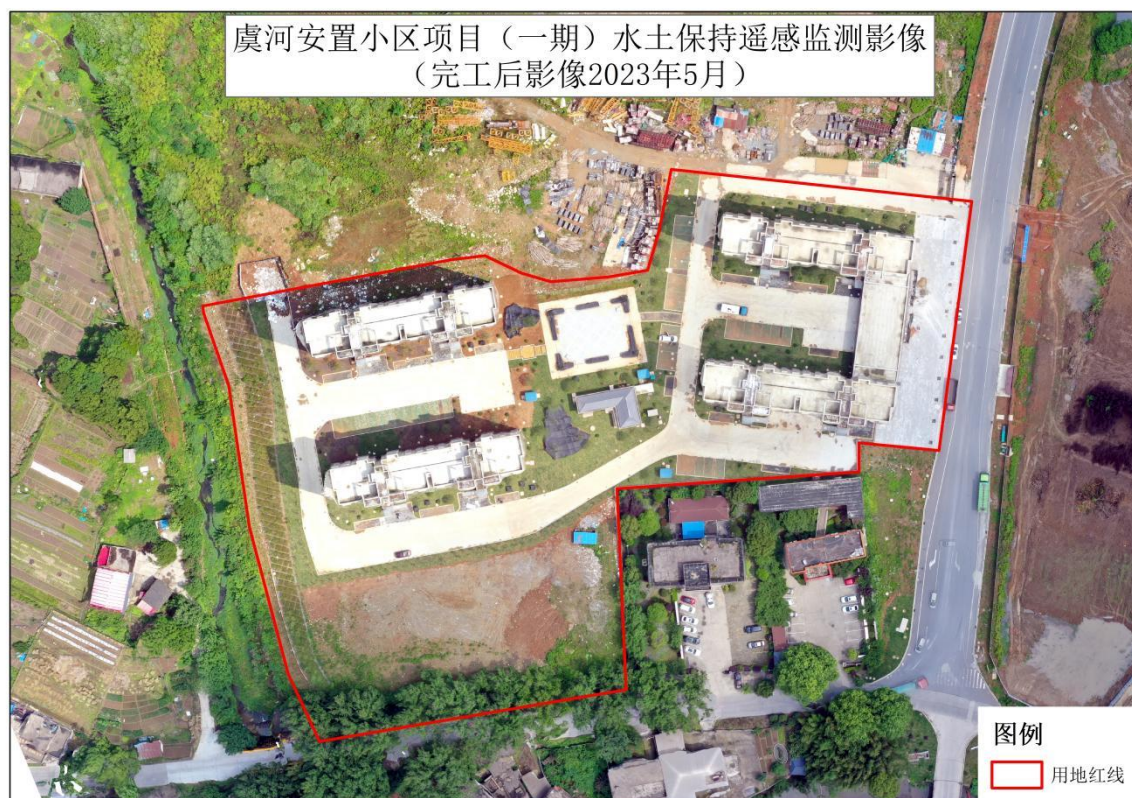
水土流失防治责任范围监测影像（2023年5月）

根据查阅施工资料及现场无人机遥感监测，确定的一期工程防治责任范围为 1.98hm<sup>2</sup>。较方案设计基本一致。详见表 3.1-2 实际扰动的水土流失防治责任范围。

本项目一期工程防治责任范围较方案设计基本一致无变化。

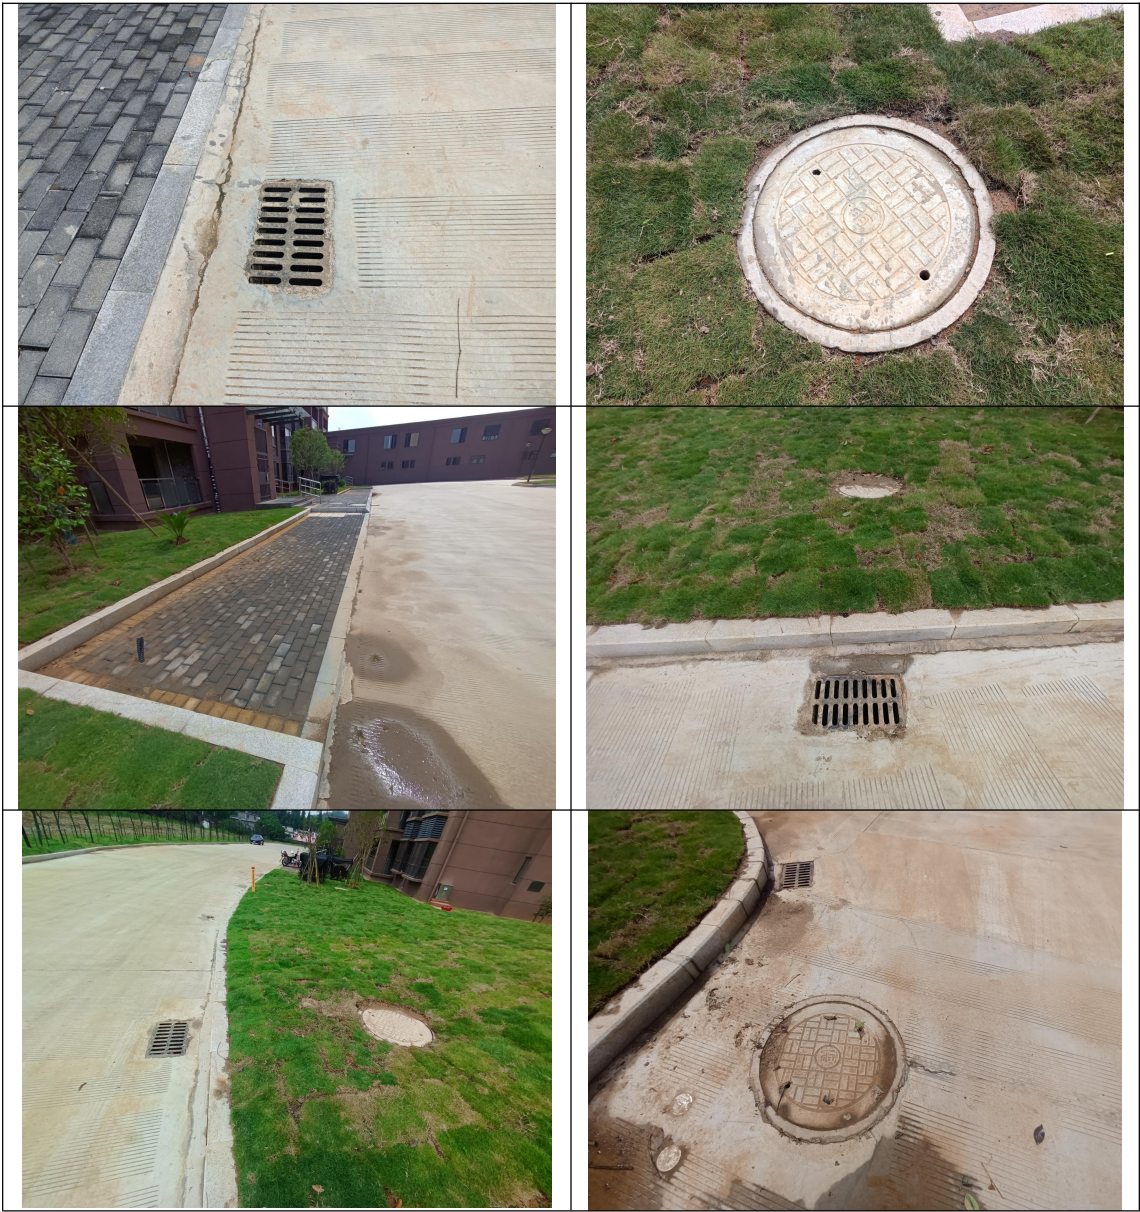
图 4.1-1

工程措施完成情况影像

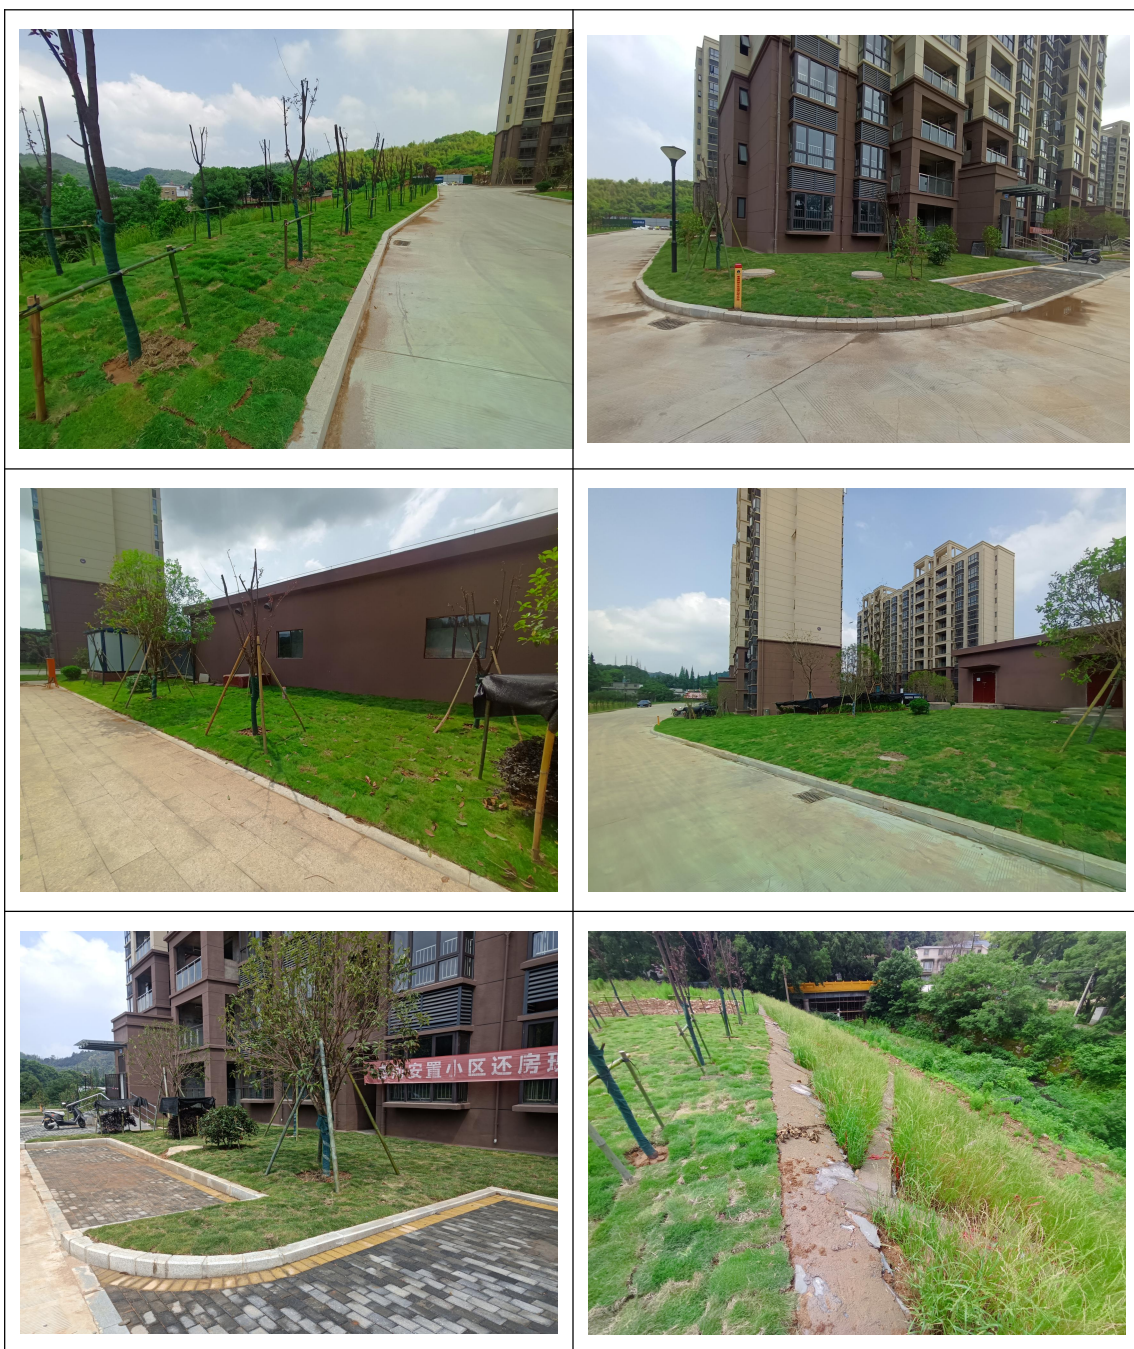
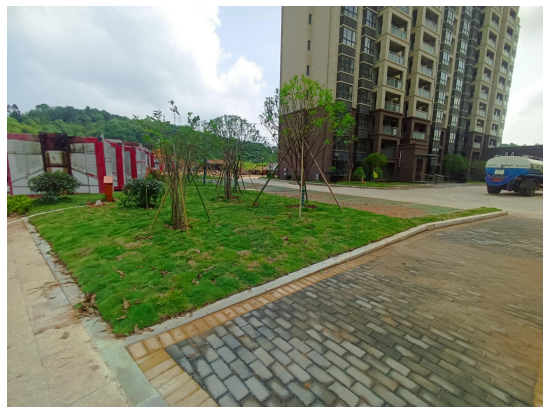
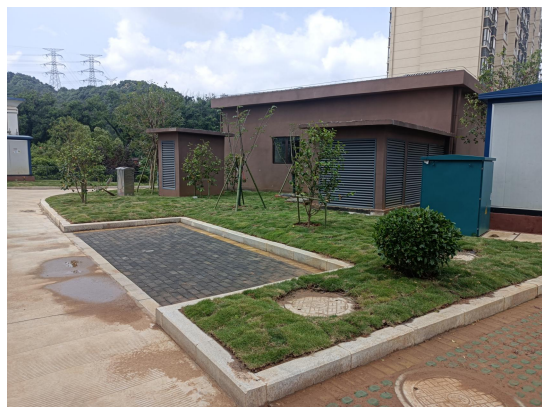
#### 4.2.4 植物措施完成情况影像

植物措施
