江西隆福矿业有限公司（江西彭山锡矿）项目

# 水土保持设施验收报告

建设单位：江西隆福矿业有限公司

2023 年 6 月

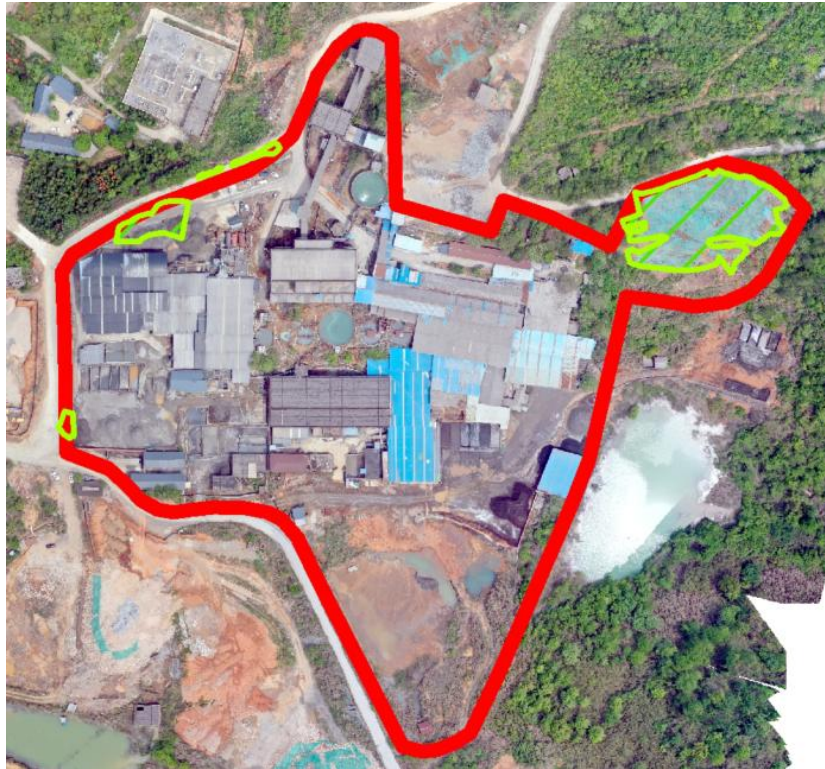
选矿厂防治区平面布置图

位于原来彭山锡矿后勤生活区南东约 600m、+85m 坡地附近。主要包括办公生活区、原矿仓、库房、水仓、粉碎车间、选矿车间、精矿仓和事故池等, 总占地面积  $4.35\text{hm}^2$ , 本次将利用现有选矿厂进行选矿, 不新增选矿生产设施。因本项目设有选矿环节, 巷道掘进和采矿过程中会产生废石渣, 废石渣部分用于废弃巷道、采空区和工业场地的回填平整, 部分废石随原矿进入选矿环节最终排入尾矿库。

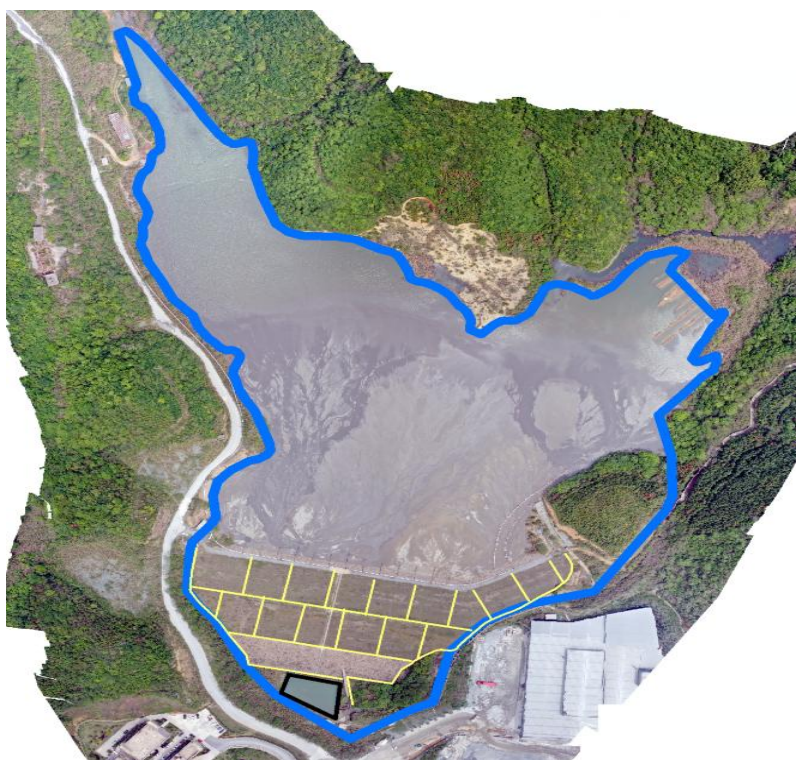
尾矿库防治区平面布置图

尾矿库位于选矿厂南东约 1200m 处的刘家山山沟内，库区呈 V 字形分布，长约 400m，宽约 300m，占地面积 12.03hm<sup>2</sup>。尾矿坝整改后坝顶高程为 119.0m，坝顶安全超高不小于 0.5m，正常水位为 117.0m，最高洪水位为 118.23m，整改后的尾矿库可定为四等库，相应主要构筑物级别为 4 级，次要及临时构筑物级别为 4 级。

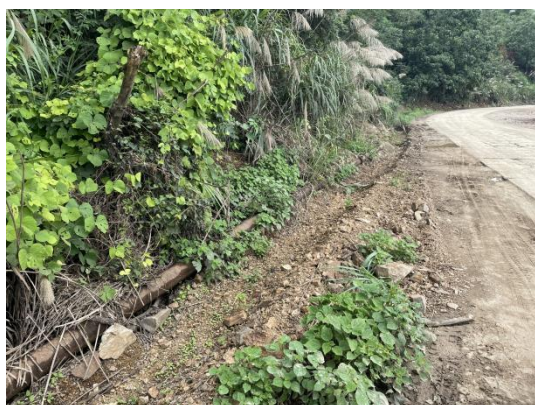
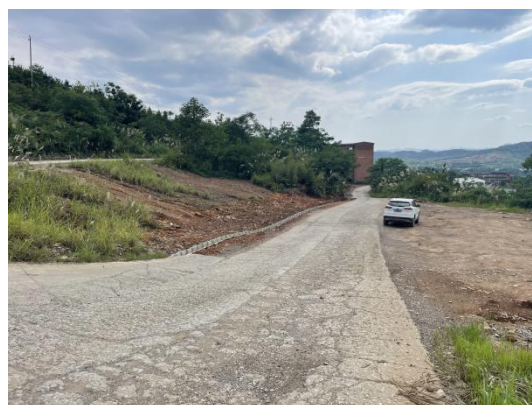
道路工程防治区现状照片

包括运矿道路、通往尾矿库、风井和炸药库的道路，全部为原有道路，道路总长约 4.8km。主干道路基宽度为 7.5m，路面宽 5.5m；次干道路基宽度为 5m，路面宽 3m；总占地面积 2.14hm<sup>2</sup>。进矿道路和对外运输均可利用矿区周边现有公路。本次将利用现有道路进行运输，对部分被洪水冲毁道路路面进行整修，不新修道路。

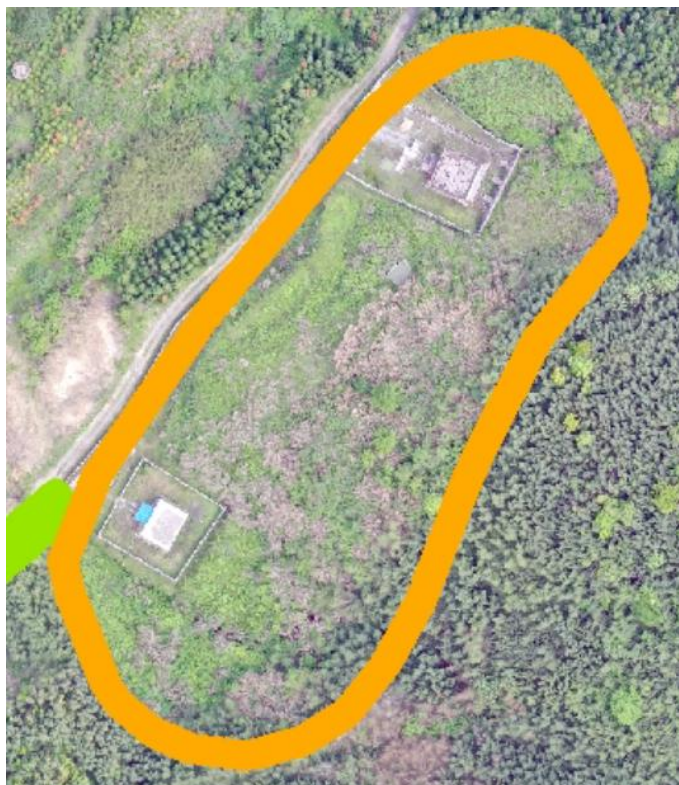
附属系统防治区平面布置图

包括炸药库、给排水系统和供电系统三部分，总占地面积 1.60hm<sup>2</sup>。炸药

库位于 PD163 西南方向、丁山垅水库以北西约 300m、+120~125m 标高山凹处；距 PD163 直线距离约 1300m。区内 110m 标高以上的矿坑涌水可采用自然排水加以疏干，110m 标高以下的矿坑涌水可采用水泵排出地表。井下涌水经沉淀澄清后返回井下作为生产用水，多余部分作为选矿厂的生产补充水，生活用水由矿山天然水。矿区供电由德安河东变电站 35KV 专线至矿变电站，矿变电站引出一回 10kV 线路（导线 LGJ-50）到矿区作为矿山主供电电源即矿山第一电源，输电线路长 4.8km。本次将利用现有供电、给排水及炸药库等设施，不新建地面设施。
