融信碧桂园项目

# 水土保持设施验收报告

建设单位：九江融玺房地产开发有限公司

编制单位：九江绿野环境工程咨询有限公司

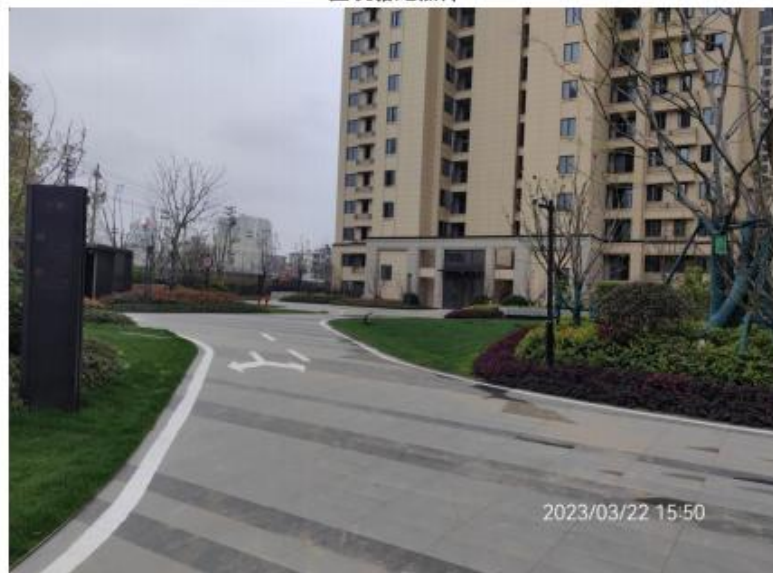
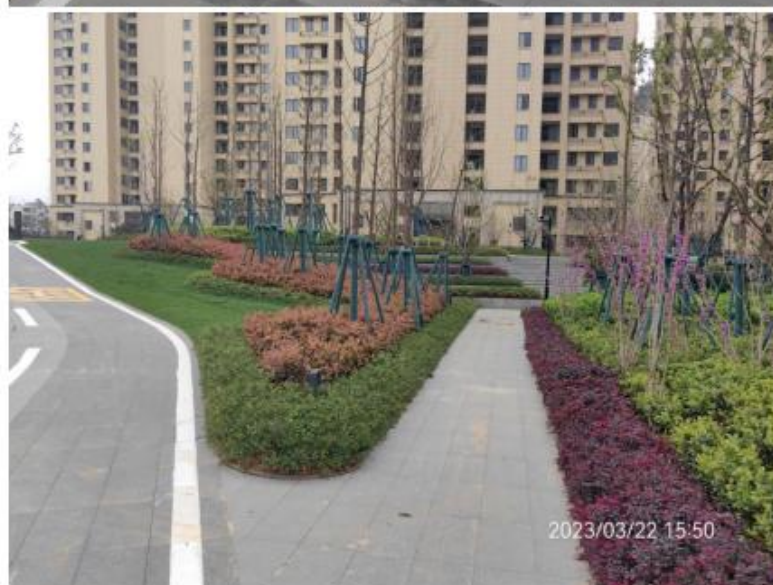
整改措施照片

| 自查情况 | <p>一、自查发现的问题：<br/>项目内部分临时围挡损坏缺失</p> <p>二、信息系统录入检查情况：<br/>未按要求上传水土保持监理、监测季报。</p> <p>三、前期整改落实情况：<br/>无</p> |

2023 年 4 月 6 日，九江市浔阳区农业农村局下发《关于印发浔阳区 2023 年生产建设项目水土保持书面检查意见的通知》，附件中包含了本项目。附件 7 融信碧桂园项目水土保持书面检查意见表主要发现问题为：一、自查发现的问题：项目内部分临时围挡损坏缺失；二、信息系统录入检查情况：未按要求上传水土保持监理、监测季报。
