中小河流治理重点县综合整治和水系连通试点庐山市泽泉项目区

(温泉片区)

# 水土保持设施验收报告

编制单位：江西园景环境科技有限公司

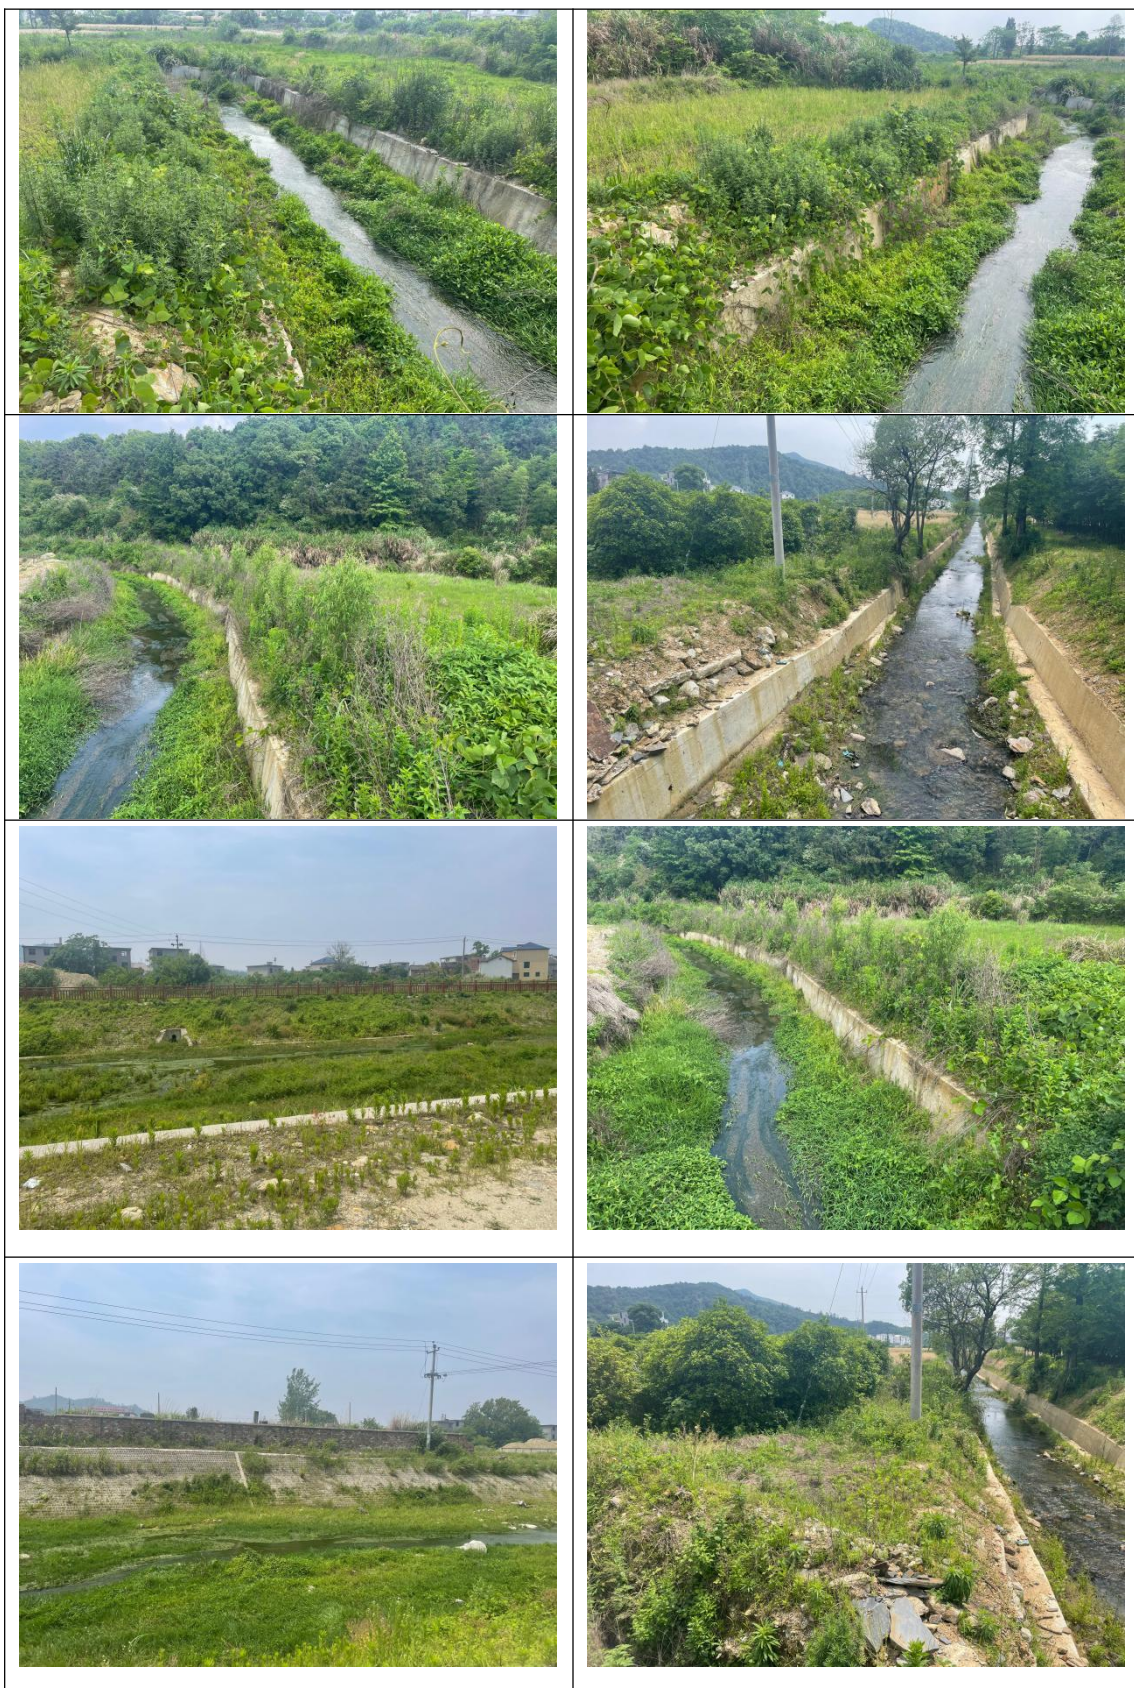
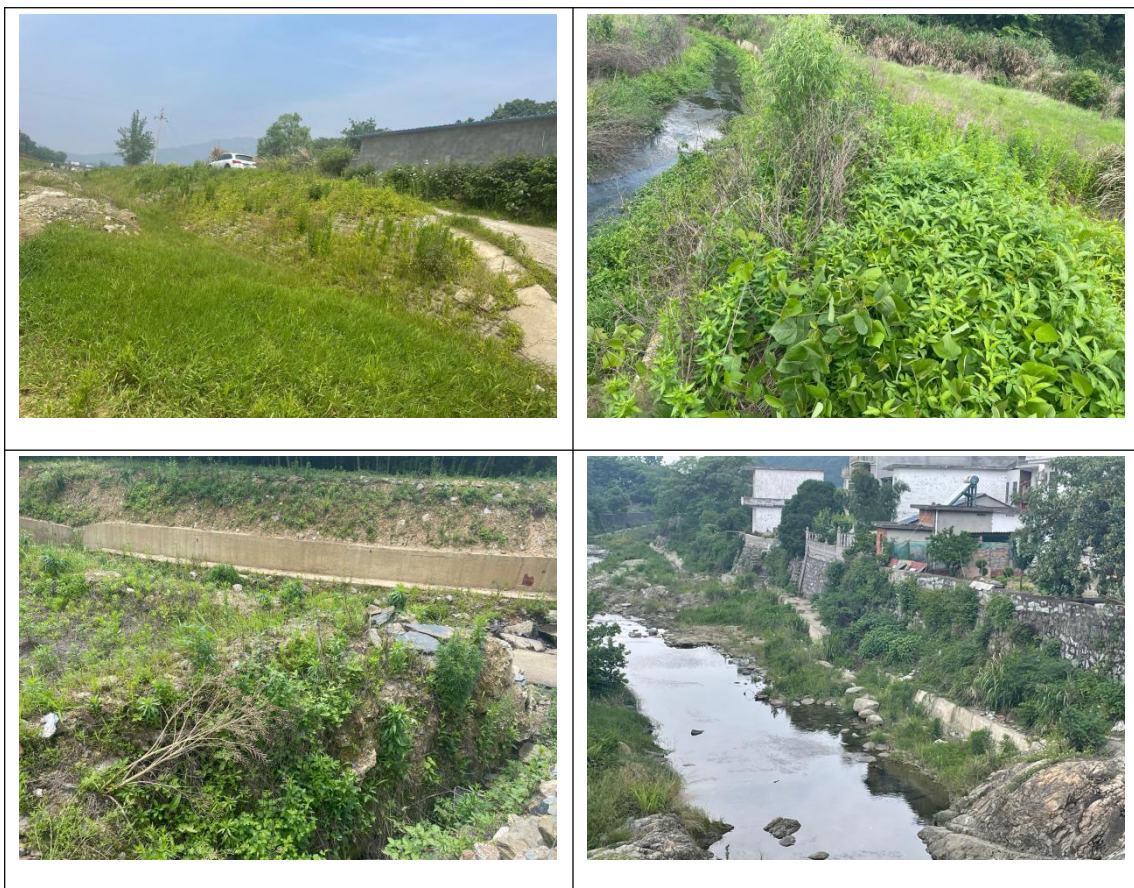
附件 7 重要水土保持单位工程照片

水保措施影像
