中小河流治理重点县综合整治和水系连通试点庐山市泽泉项目区  
(温泉片区)

# 水土保持监测总结报告

建设单位：庐山市中小河流治理项目温泉片区工程建设项目部

2023 年 7 月

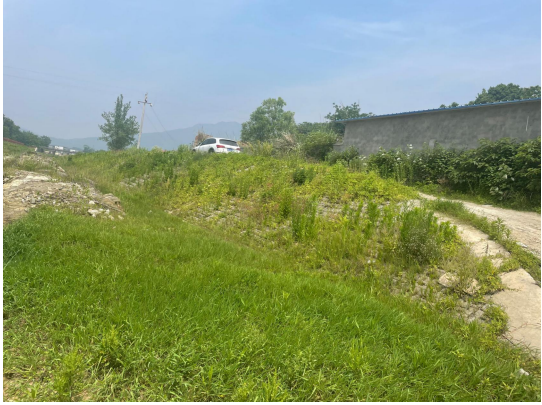
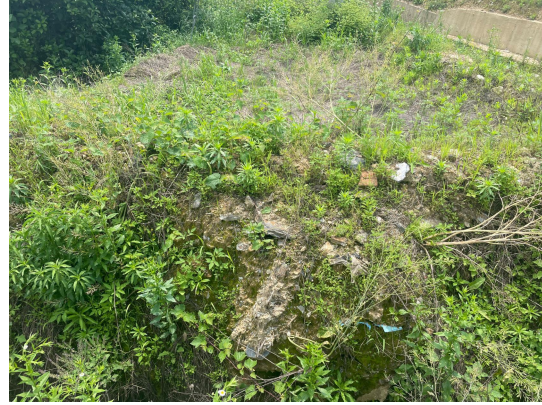
| 2023 年 6 月表土回填运行情况 | 2023 年 6 月表土回填运行情况 |

| <p>工程措施调查监测点表土回填。</p> <p>位置为洞霄水整治工程防治区、长垄港整治工程防治区内</p> <p>土地整治工程运行良好</p> <p>水土流失情况得到全部控制</p> | |

工程措施监测点根据工程措施设计的数量、类型和分布情况，结合现场调查进行布设。共布设 2 个监测点，全部为观测样地。监测工作组对项目区内已完成工程措施进行监测，于 2023 年 6 月选取项目区内表土回填区域为本项目工程措施调查监测点，经现场监测得知，运行情况良好。

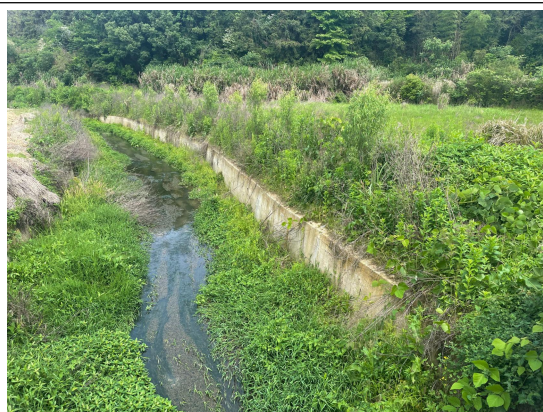
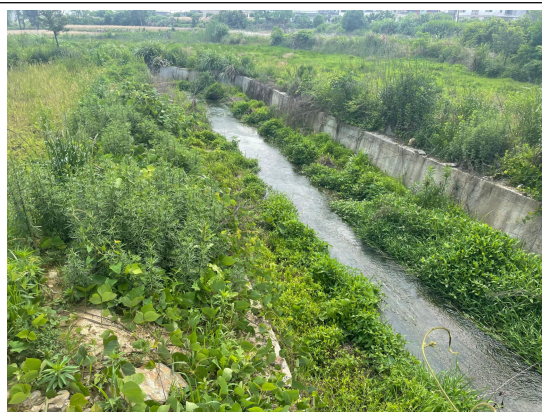
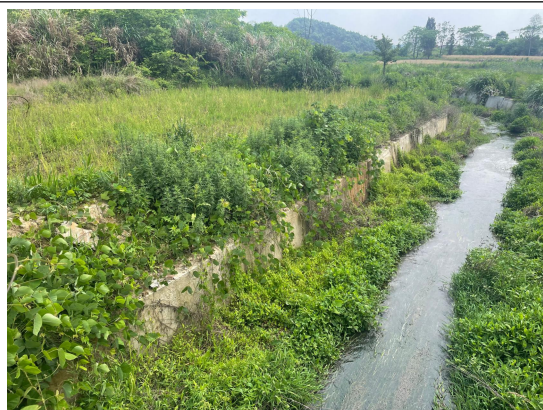
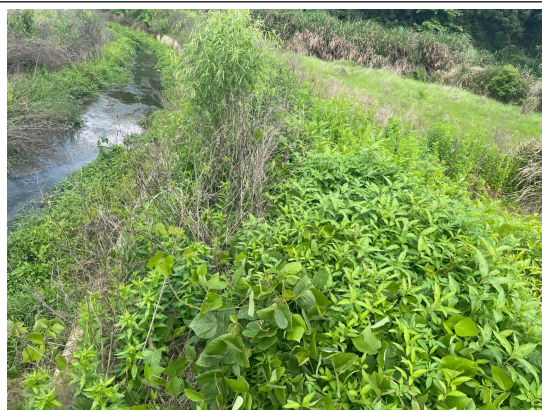
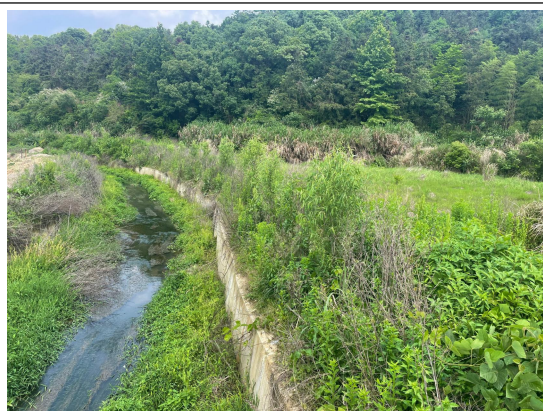
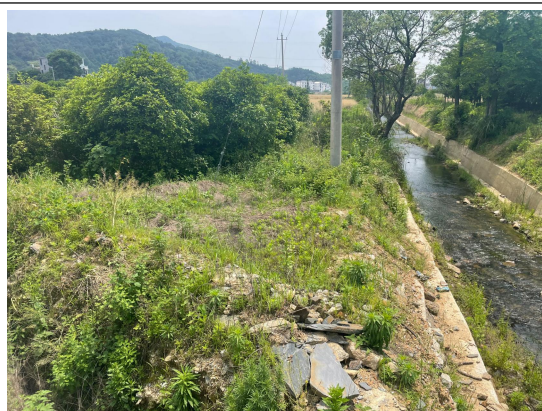
2023 年第二季度植物措施调查监测点

位置为洞霄水整治工程防治区、长垄港整治工程防治区内

成活率良好

水土流失情况得到全部控制

2023 年 4 月，项目区内植物措施已全面完工，主要为铺植草皮；撒播草籽等。监测工作组选择 6 个监测点为调查样地，进行了监测，通过监测发现，对比监测区域内，其水土保持效果明显，满足植被恢复率要求。已全部复绿，生长情况良好。

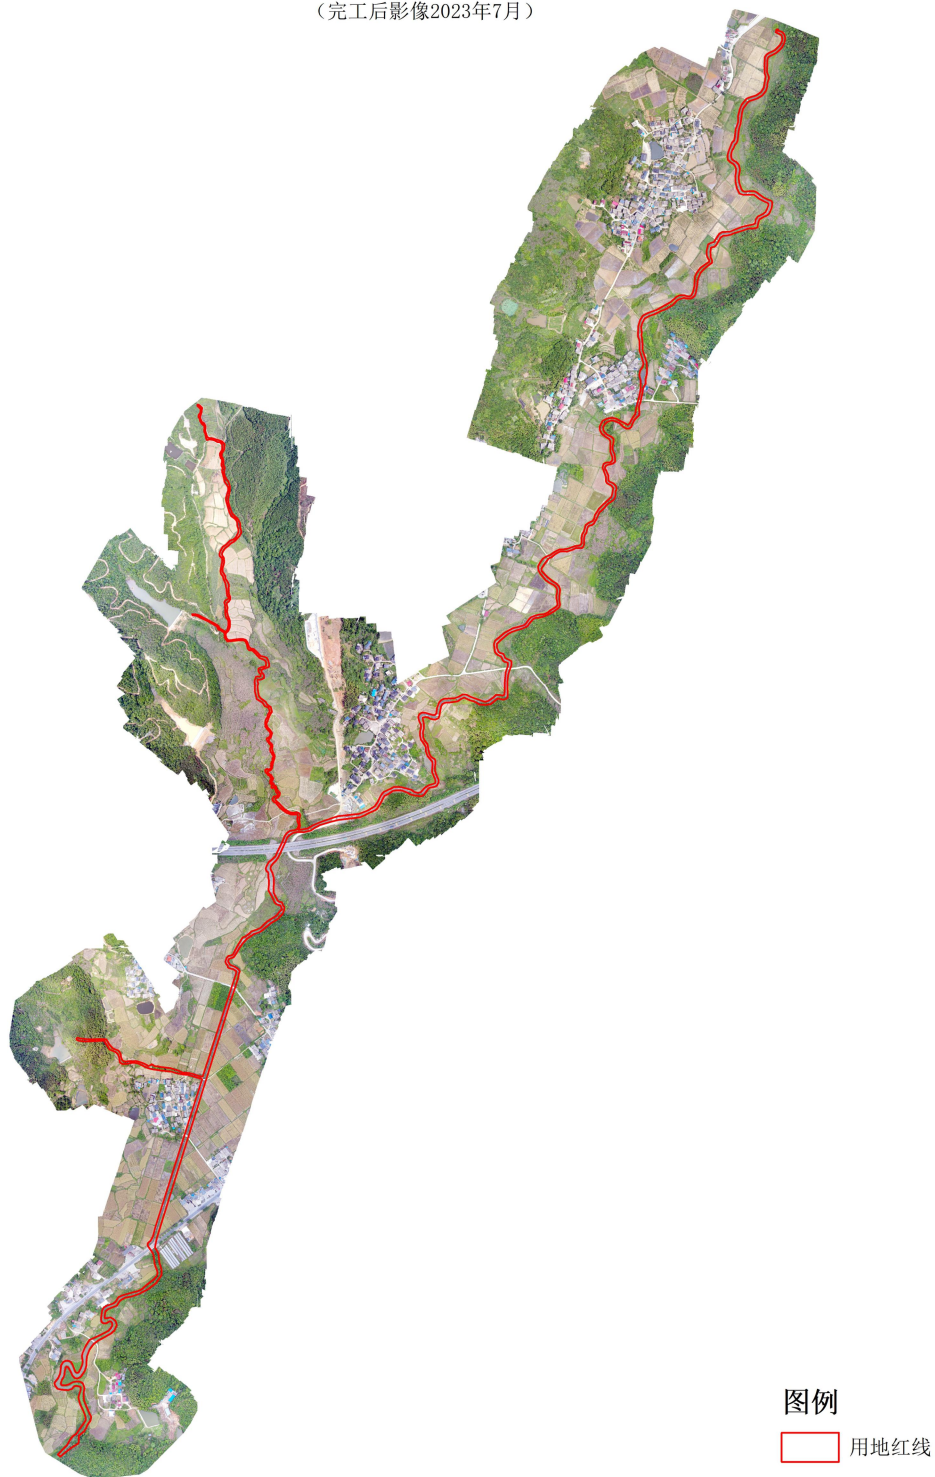
中小河流治理重点县综合整治和水系连通试点庐山市泽泉项目区（温泉片区）长垄港主河道水土保持遥感监测影像  
（完工后影像2023年7月）

（2023 年 7 月水土保持设施完成情况）
