中小河流治理重点县综合整治和水系连通试点庐山市温泉项目区项目

# 水土保持监测总结报告

建设单位： 庐山市中小河流治理项目温泉片区工程建  
设项目部

监测单位： 九江绿野环境工程咨询有限公司

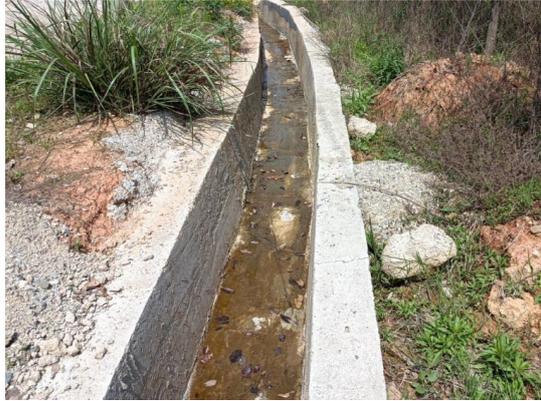
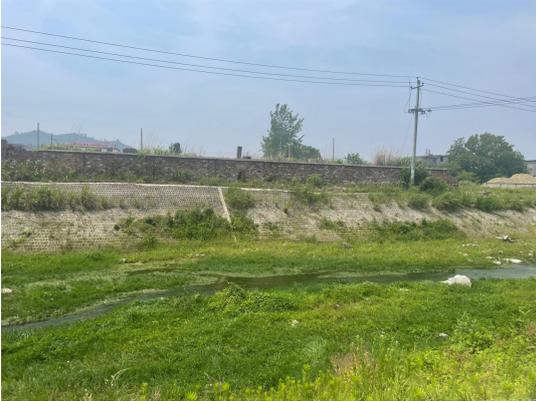
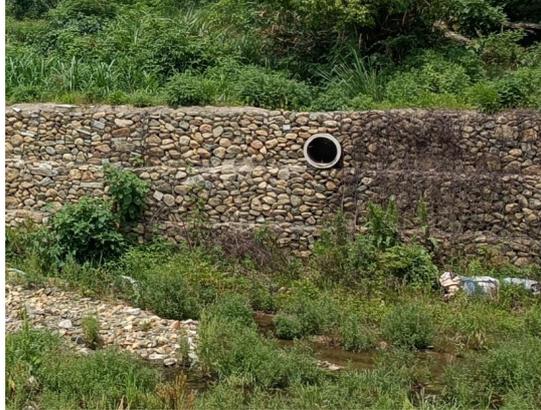
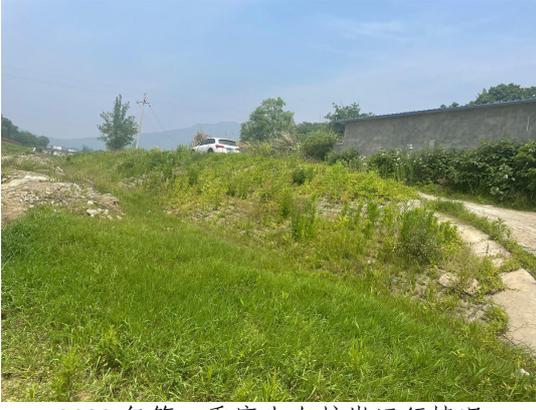
工程措施进行监测，于2023年5月选取项目区内排水沟、生态护岸为本项目工程措施调查监测点，经现场监测得知，排水沟及生态护岸运行情况良好。

2023年第二季度排水沟运行情况	2023年第二季度生态护岸运行情况

2023年第二季度涵管运行情况	2023年第二季度生态护岸运行情况
排水沟、生态护岸运行情况	
<p>工程措施调查监测点排水沟、生态护岸 位置为河流综合整治工程防治区内 外观及运行良好 水土流失情况得到有效控制</p>

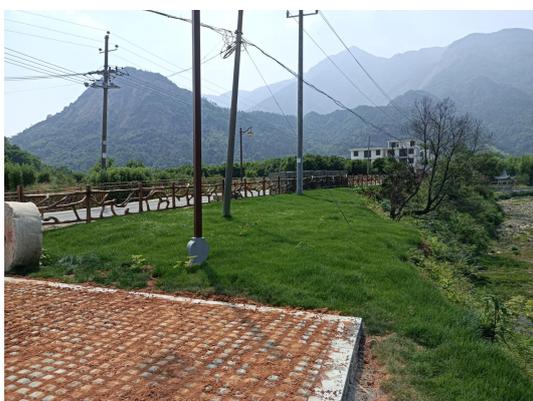
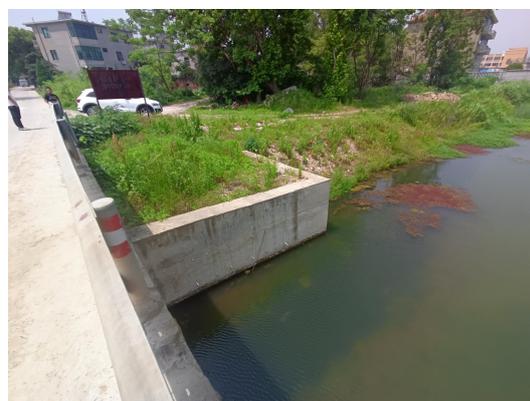
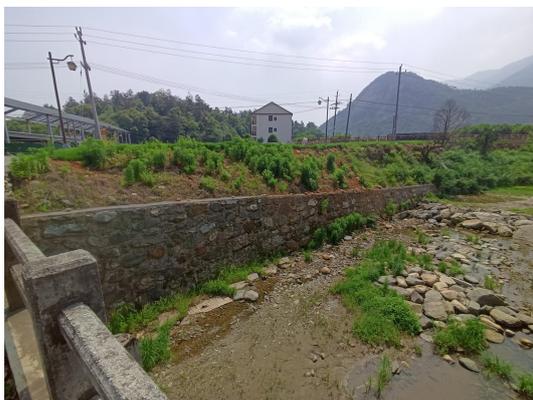
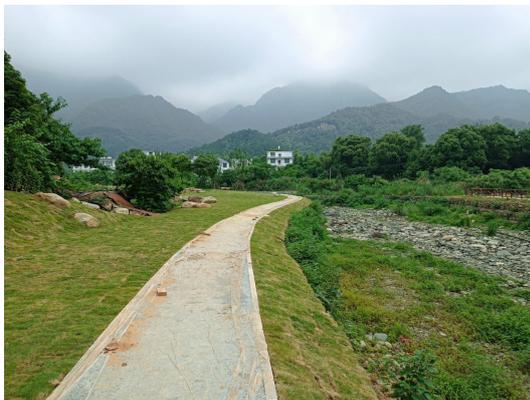
2023年6月，项目区内植物措施已全面完工，主要为撒播植草等。监测工作组选择4个监测点为调查样地，进行了监测，通过监测发现，其水土保持效果明显，满足植被恢复率要求。已全部复绿，生长情况良好。

2023年第二季度植物措施调查监测点

植物措施监测点

位置为河流综合整治工程防治区内

成活率良好

水土流失情况得到全部控制

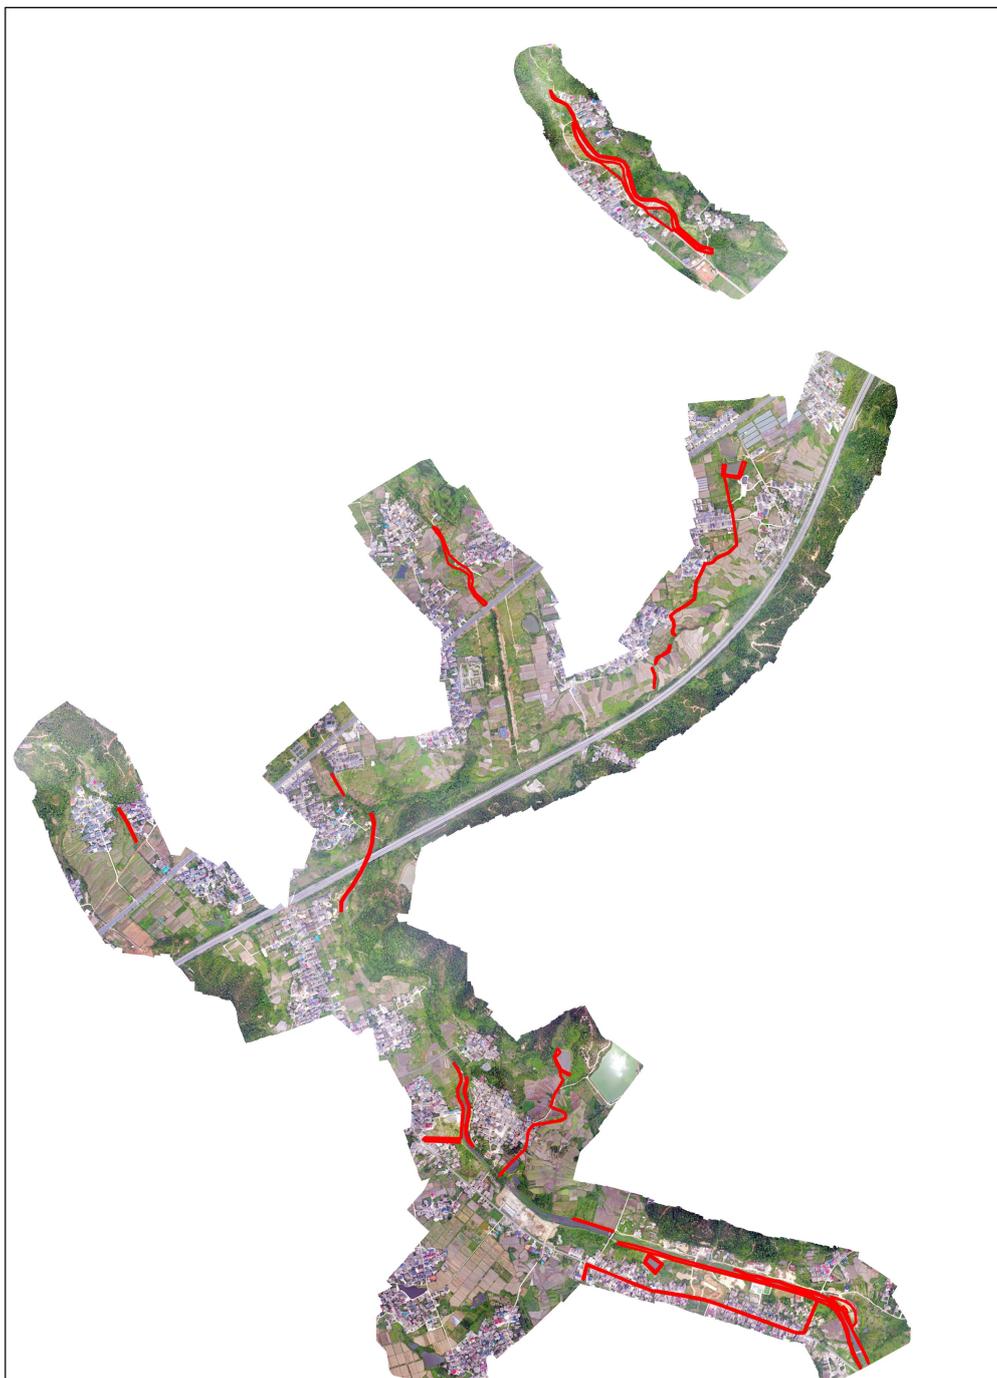
水土流失防治责任范围监测影像（2023年6月）

通过 2023 年 4 月至 2023 年 6 月现场监测及无人机遥感监测等监测手段得知，项目建设过程中无超范围扰动，实际扰动范围均控制在红线范围内，面积为 7.37hm<sup>2</sup>。其中河流综合整治工程防治区占地面积 4.65hm<sup>2</sup>、山（村）塘整治工程防治区占地面积 1.69hm<sup>2</sup>、其他工程防治区占地面积 0.68hm<sup>2</sup>、临时堆土防治区占地面积 0.35hm<sup>2</sup>。

中小河流治理重点县综合整治和水系连通试点  
庐山市温泉项目区项目完工后航测影像（2023年6月）

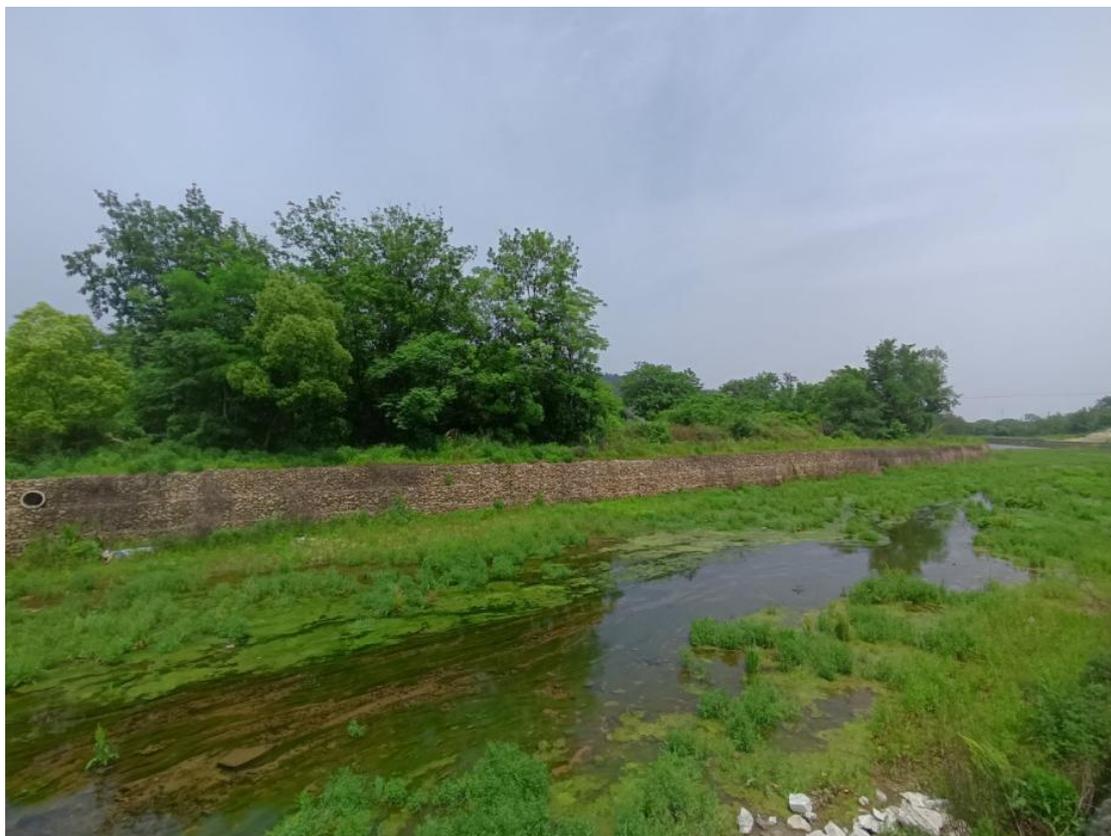
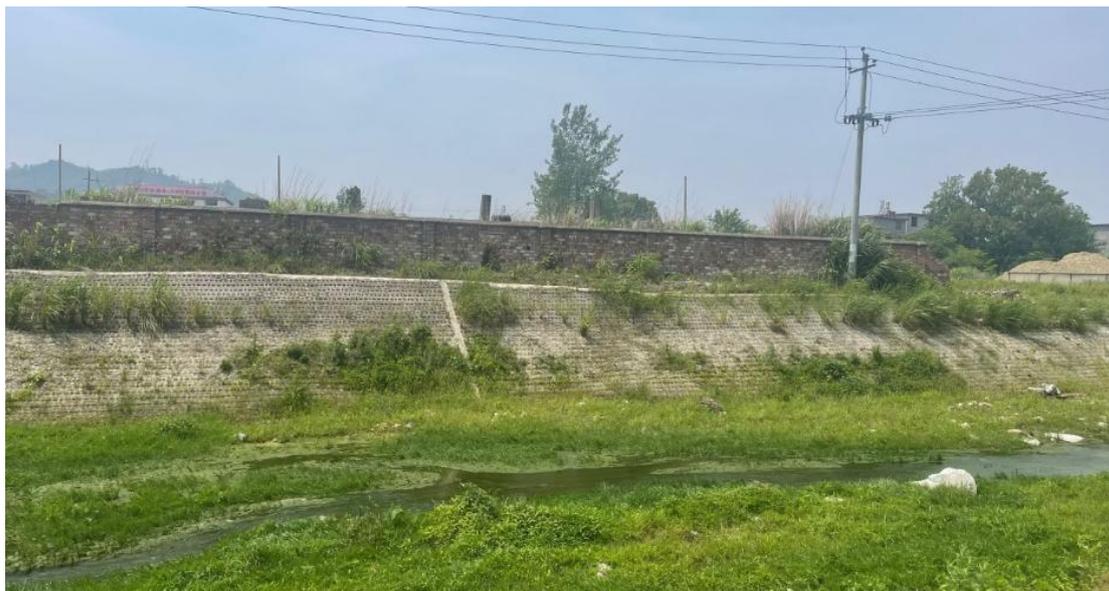
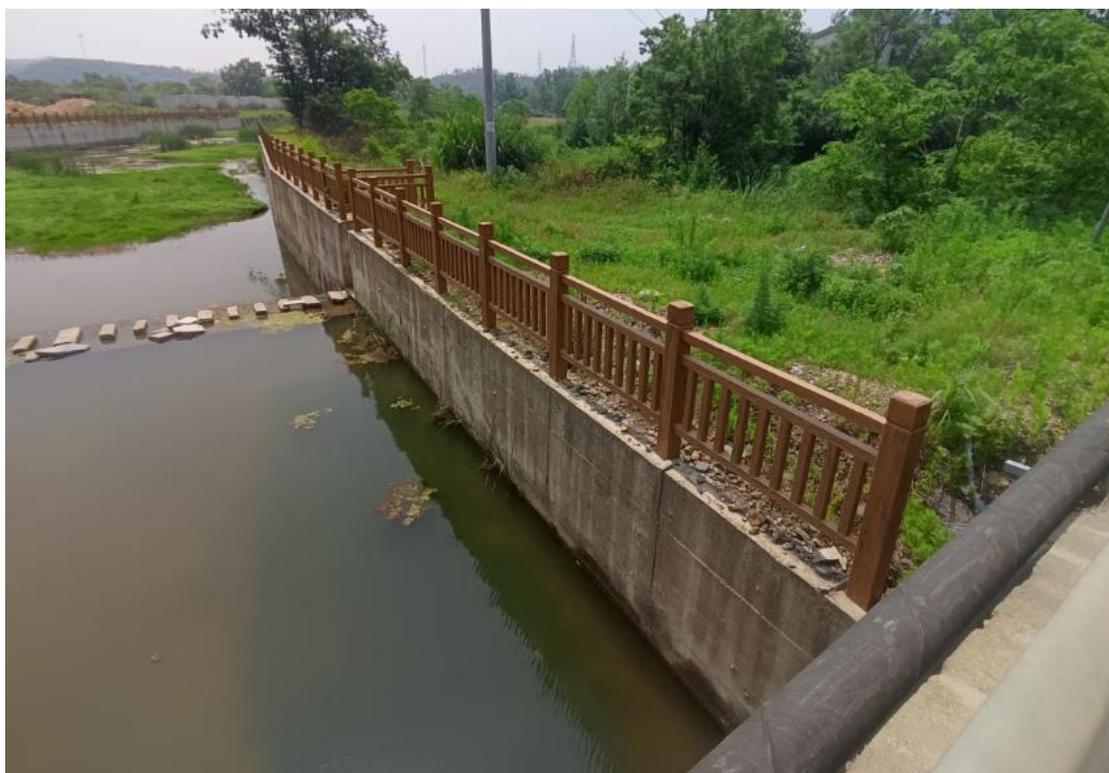
(岸坡重点监测部位)

建设单位于 2023 年 4 月委托我单位进行水土保持补充监测, 监测工作小组进场后, 对项目区内岸坡区域进行重点监测, 通过现场监测, 建设单位对项目区内边坡区域采取了挡墙及绿化相关措施进行防护, 至 2023 年 6 月, 项目区各项水土保持措施运行情况良好。

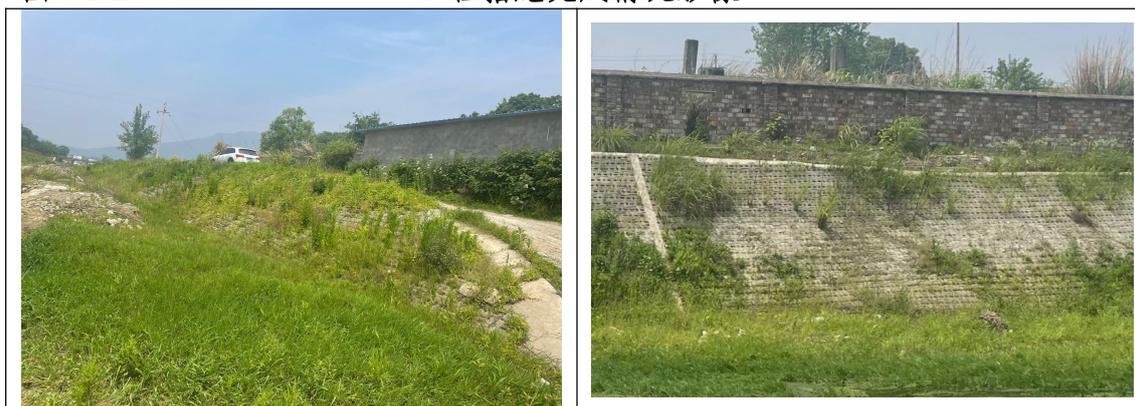
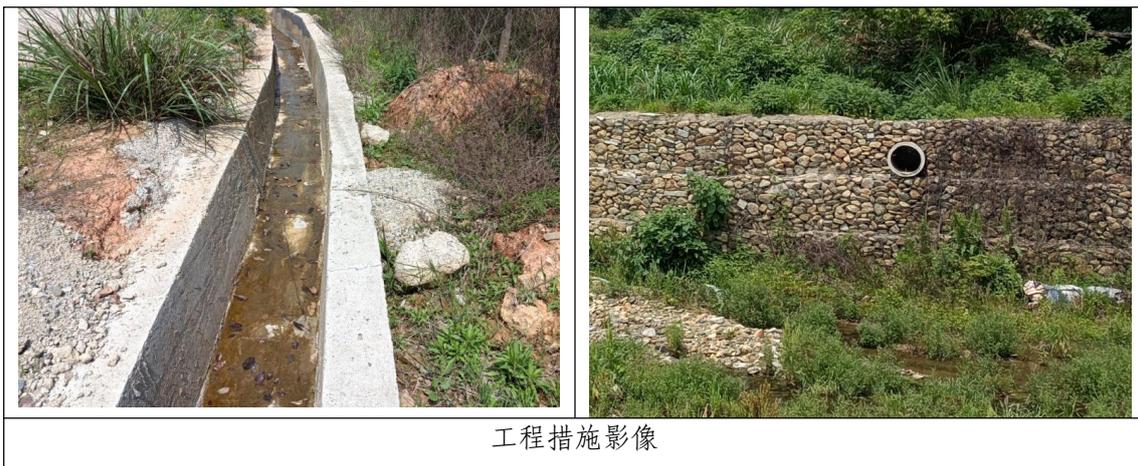
图 4.1-1

本工程水土保持工程措施主要为 2020 年 10 月至 2021 年 10 月实施。通过查阅设计资料、监理月报、工程验收计量单、现场调查及卫星遥感影像复核等方法获取工程措施工程量，局部区域的调查采用无人机调查，已实施的水土保持工程措施如下：

工程措施完成情况影像

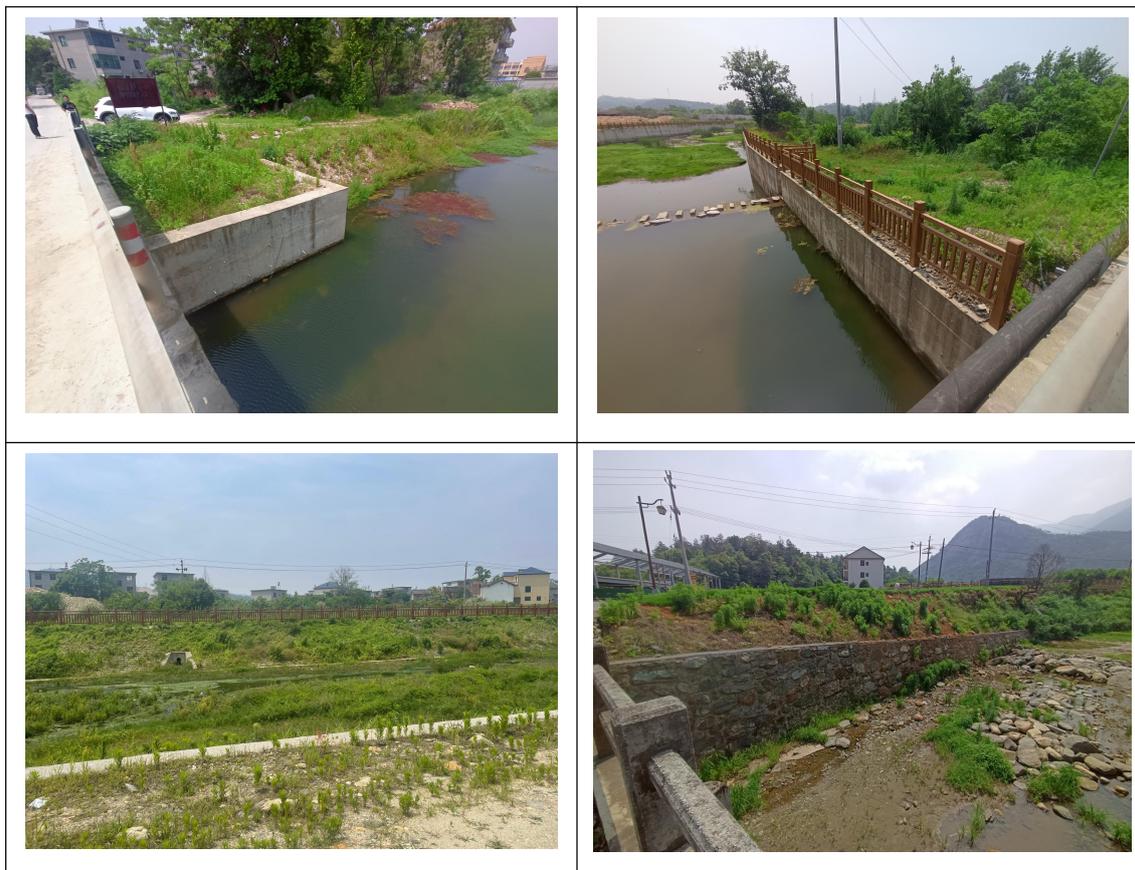
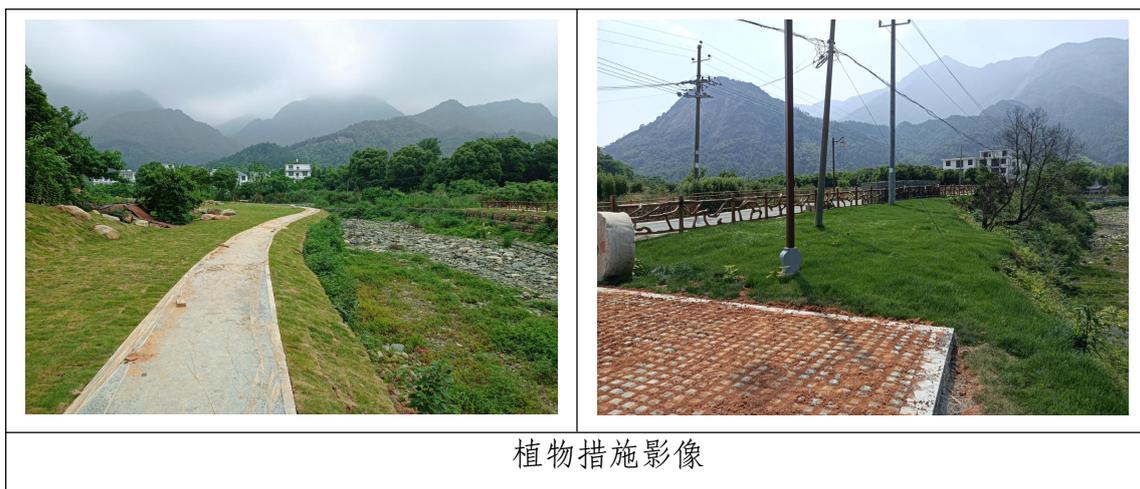
### 4.2.4 植物措施完成情况影像

本工程水土保持植物措施主要施工时段为 2021 年 10 月至 2021 年 12 月实施。通过查阅竣工资料、监理月报、工程验收计量单、现场调查及卫星遥感影像复核等方法获取植物措施工程量，局部区域的调查采用无人机调查，已实施的水土保持植物措施如下：

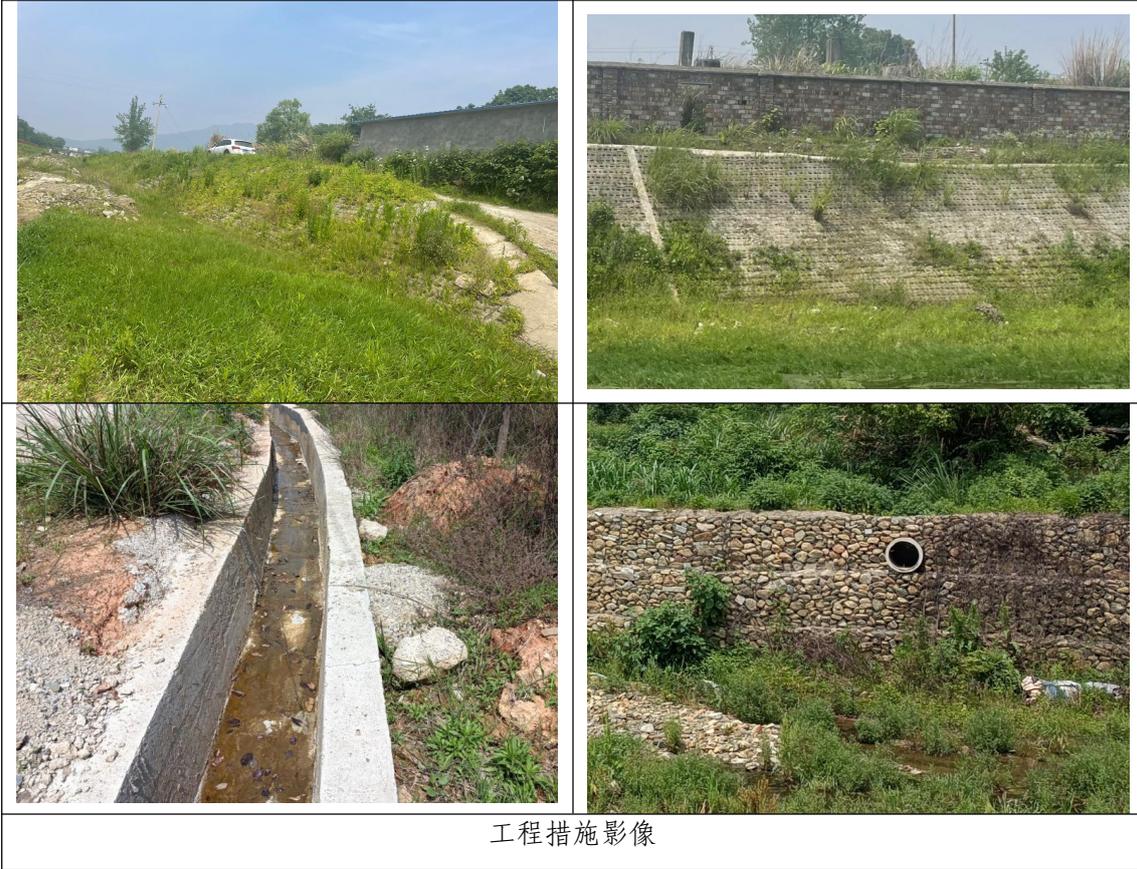
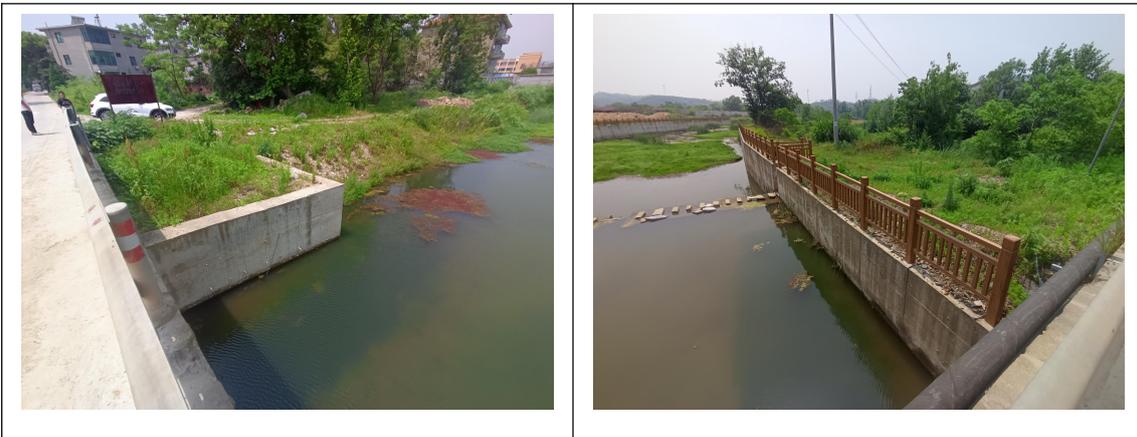
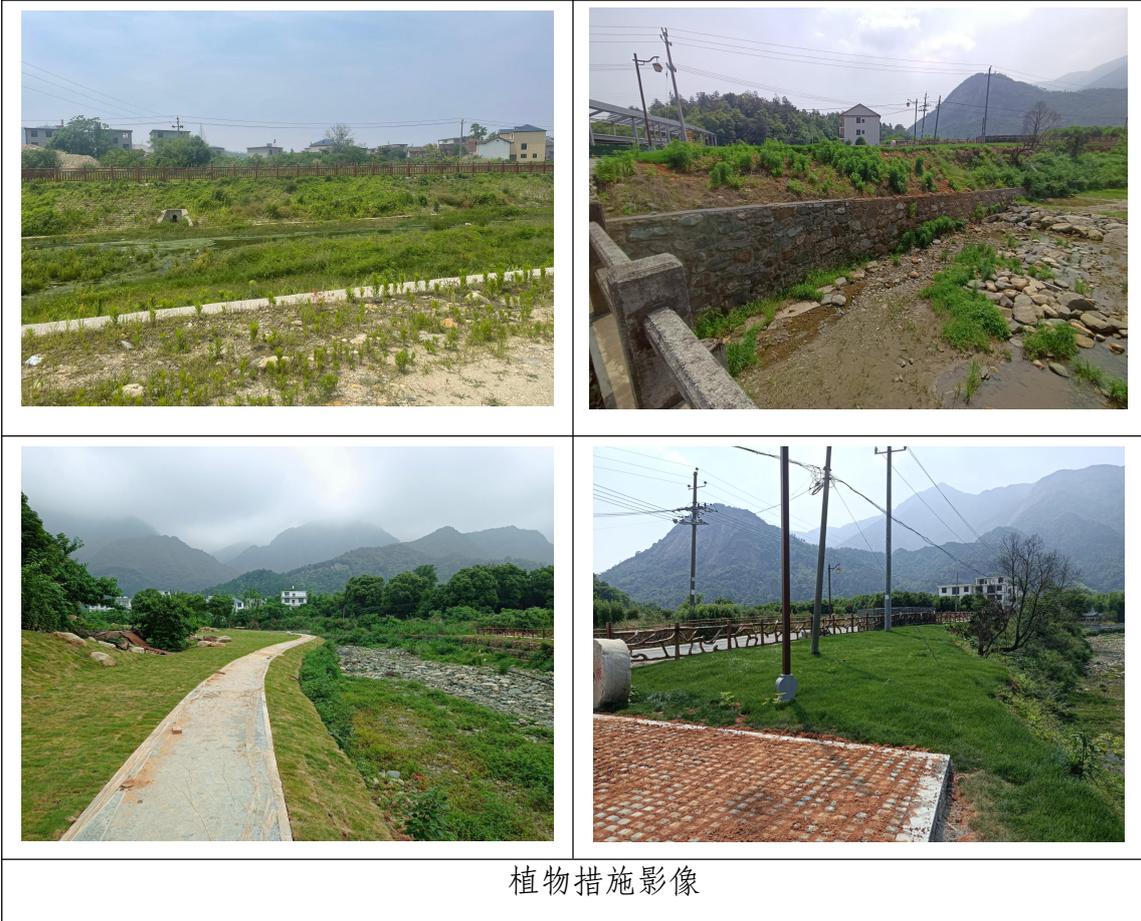
附件二：监测过程中的影像资料

植物措施影像
