联盛·十里老街项目

水土保持监测总结报告

监测单位：九江绿野环境工程咨询有限公司

2023年9月

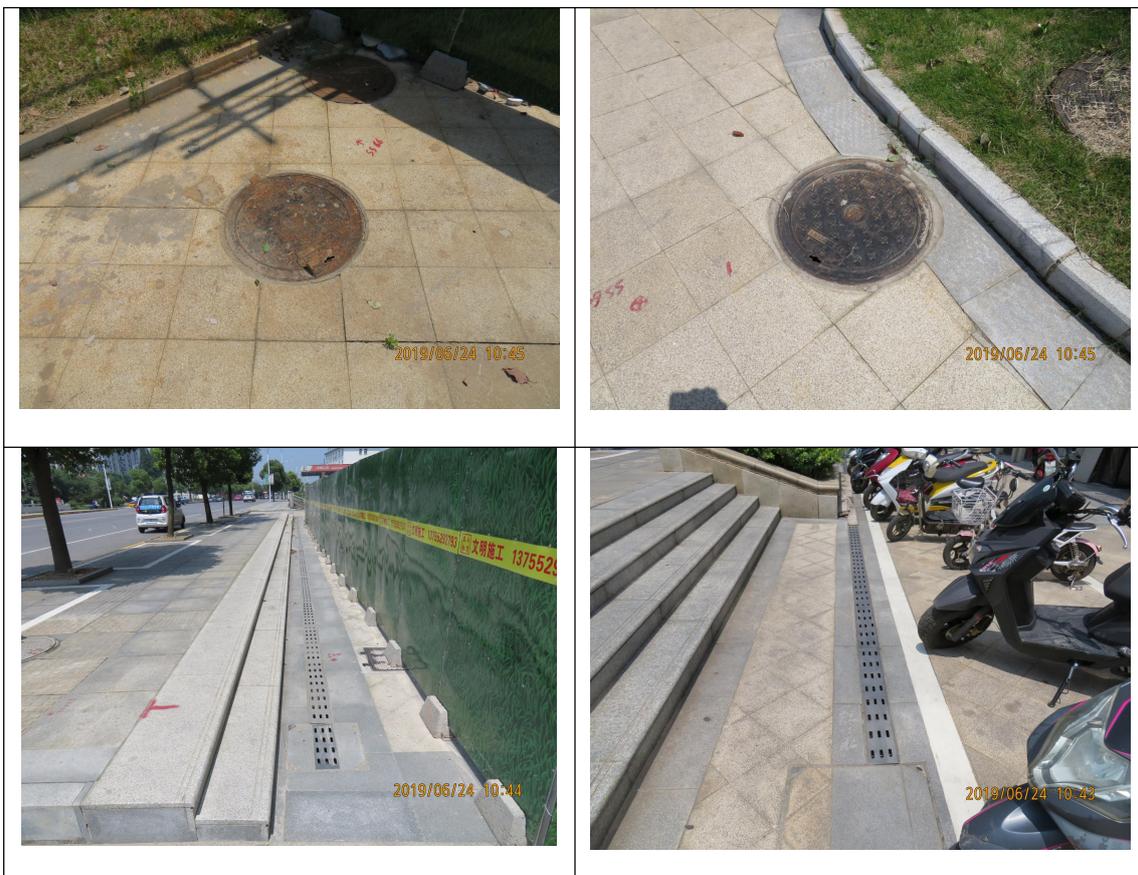
雨水井、排水沟运行情况

工程措施调查监测点雨水井、排水沟。

位置为C地块防治区内

防洪排导工程运行良好

水土流失情况得到全部控制

2019年6月选取项目区内雨水井、排水沟为本项目工程措施调查监测点，经现场监测得知，雨水井、排水沟运行情况良好。

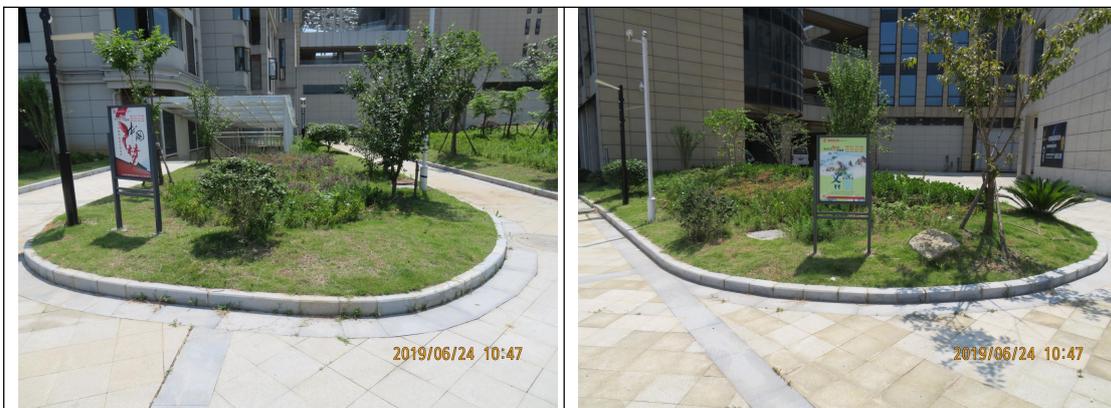
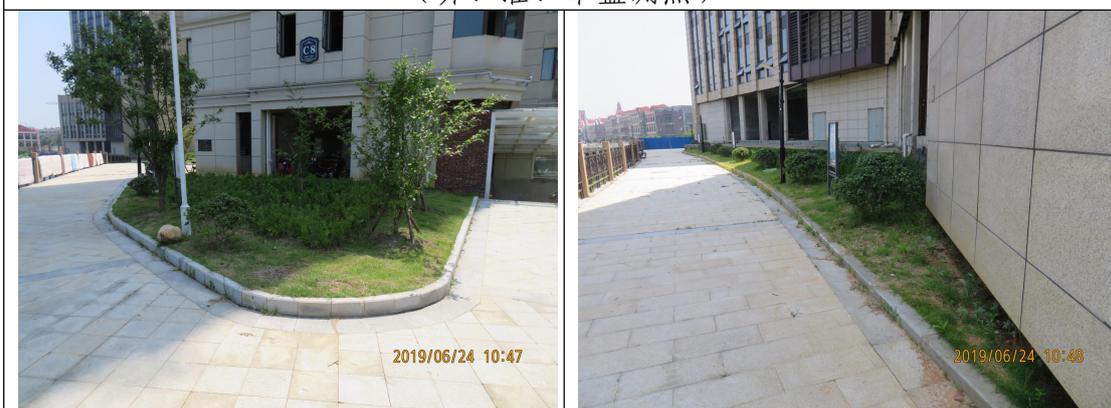
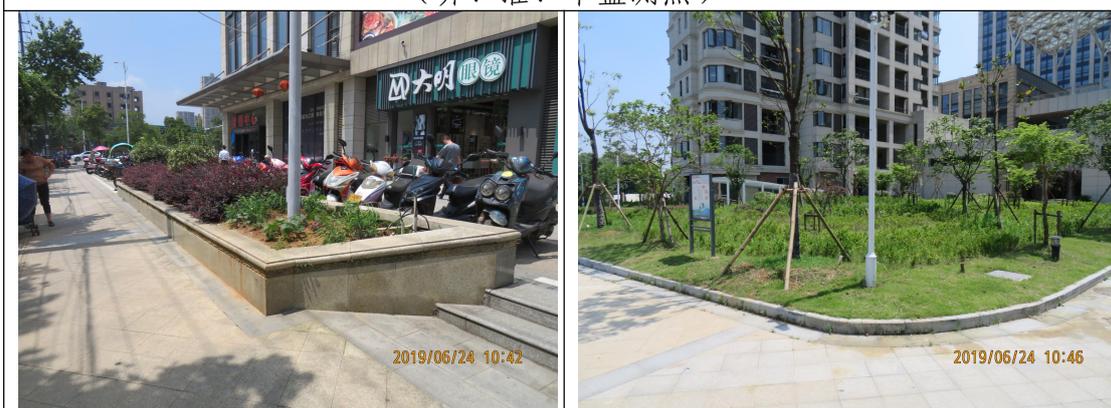
(乔、灌、草监测点)

植物措施监测点乔木、灌木、草皮
 位置为C地块防治区内
 成活率良好，水土流失情况得到全部控制

2019年6月，项目区内植物措施已全面完工，主要为铺植草皮、种植乔、灌木等。监测工作组选择了2m×2m草皮、1m×25m乔木、2m×2m灌木方样进行了监测，通过监测发现，对比监测区域内，其水土保持效果明显，满足植被恢复率要求。已全部复绿，生长情况良好。

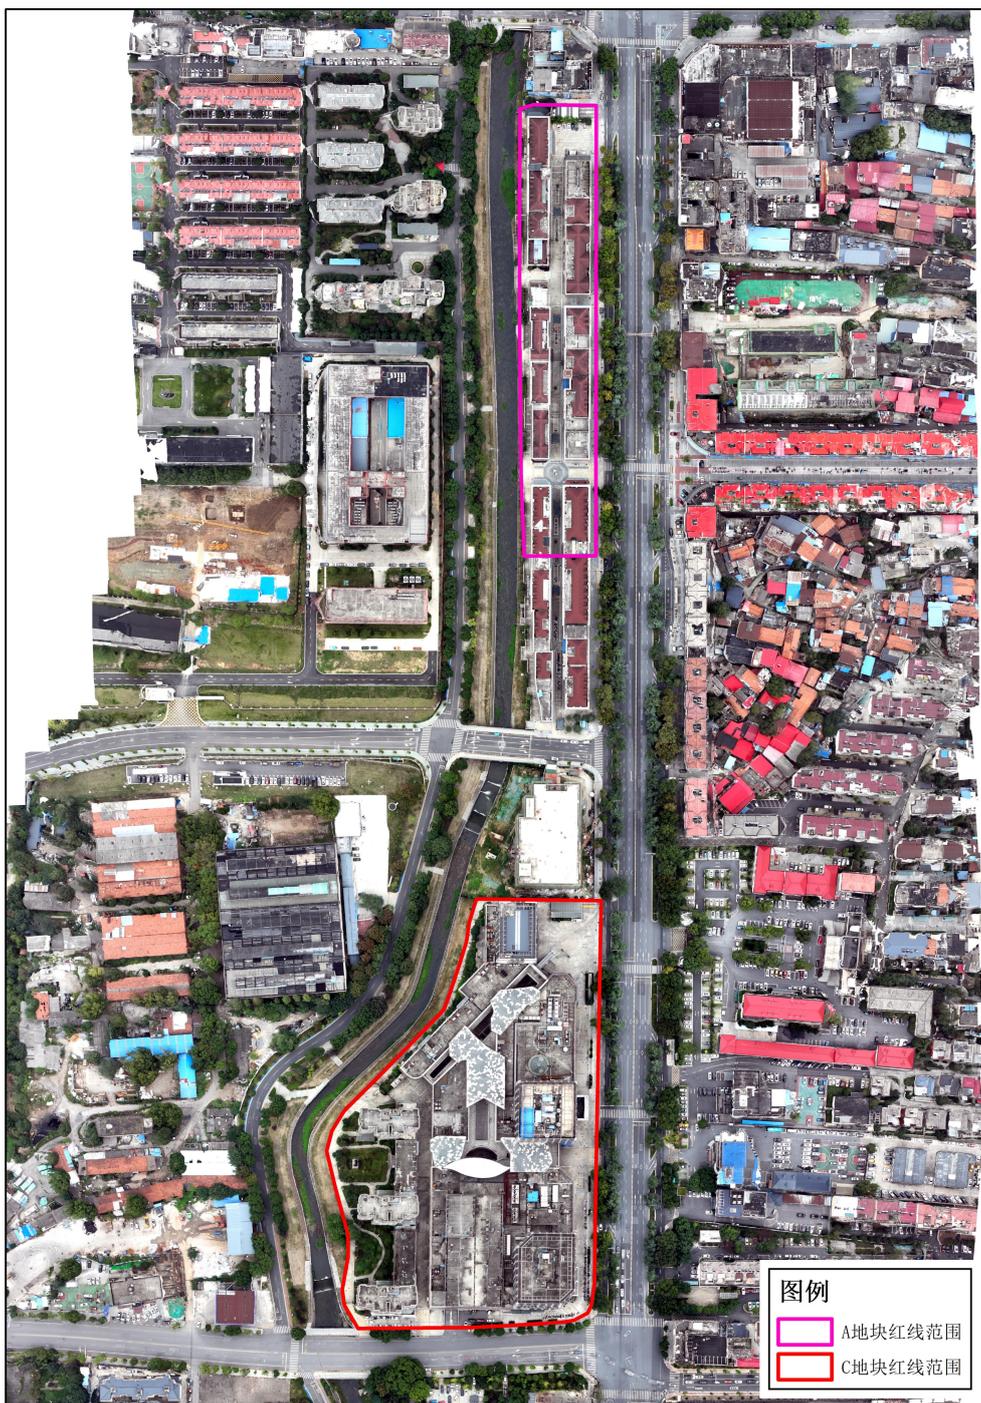
水土流失防治责任范围监测影像（2023年8月）

根据查阅施工资料及现场无人机遥感监测，确定的 A 地块扰动范围为 1.28hm²，C 地块扰动范围为 3.21hm²。详见表 3.1-2 实际扰动的水土流失防治责任范围。

项目建设区防治责任范围较设计相比减少 0.58hm²。A 地块经查阅水保验收资料，实际防治责任范围为 1.28hm²，较方案设计减少 0.19hm²；项目开工之初，C 地块沿红线范围采取了围挡等措施，有效的控制了因项目建设对周边区域的影响，但施工出入口对外界有局部影响，影响范围为 0.01hm²，较方案设计减少 0.39hm²。

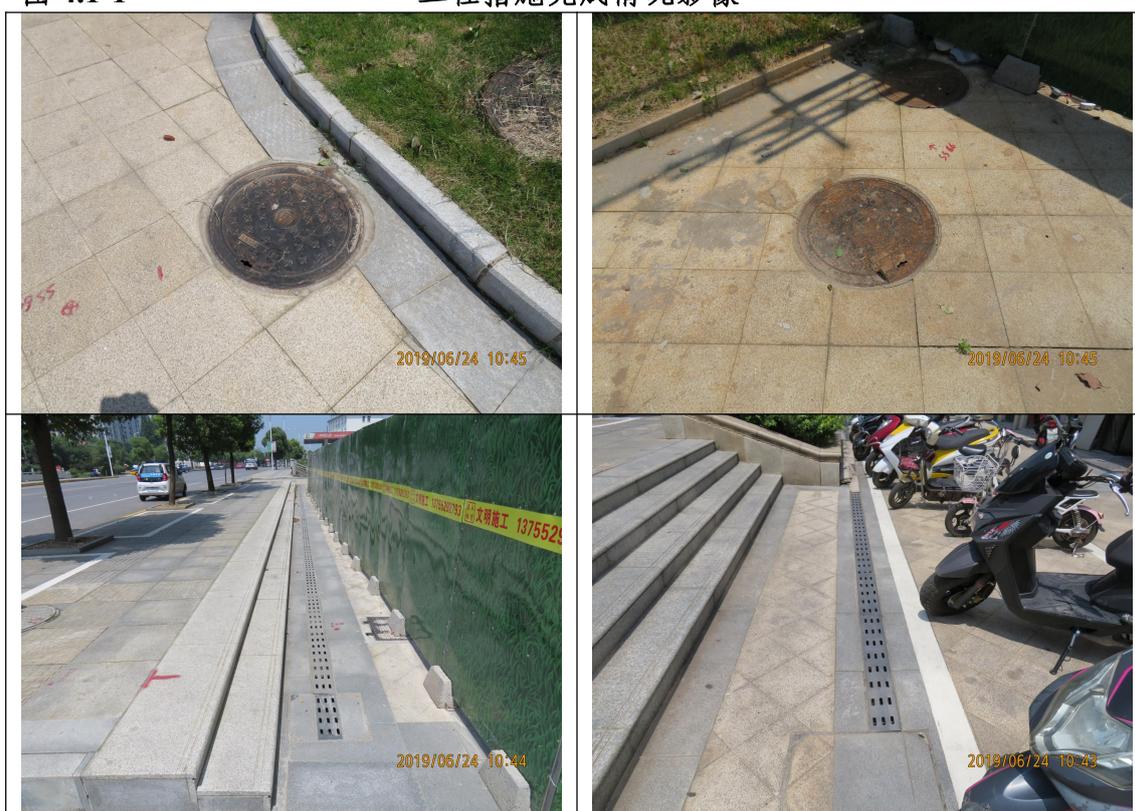
图 4.1-1

雨水管 2450m，雨水井 40 个，雨水口 80 个，排水明沟 650m，表土回填 2500m³，土地整治 0.84hm²，植草砖铺装 80m²。

工程措施完成情况影像

因 C 地块硬化地表占比较大，地表储水能力削弱，为保证降雨后的地表排水能力，新增排水明沟 650m，方案设计未将雨水支管、雨水井、雨水口纳入，实际实施雨水管 2450m，雨水井 40 座，雨水口 80 口；因 C 地块主要为商业综合体，增加了广场硬化面积，可绿化面积减少，场地整治减少 0.23hm²，因此表土回填工程量减少 710m³。

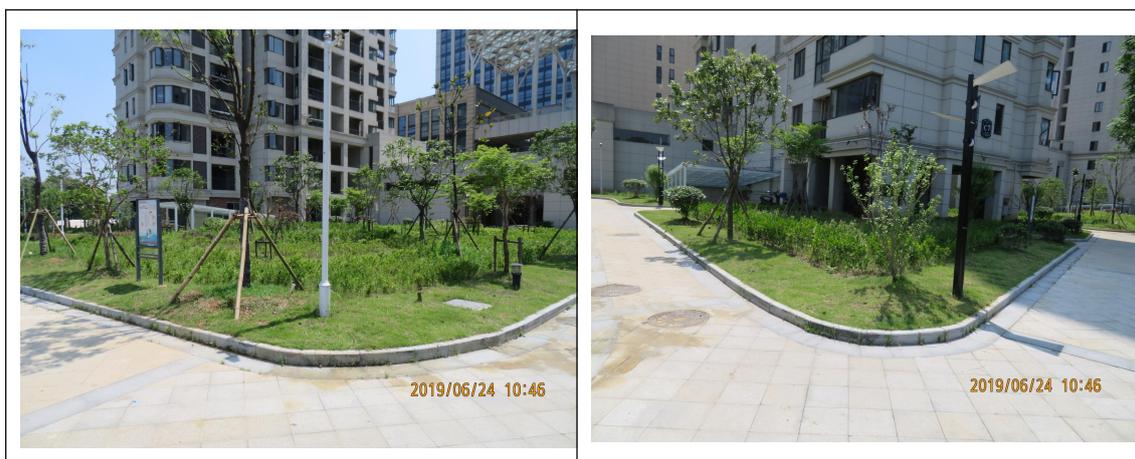
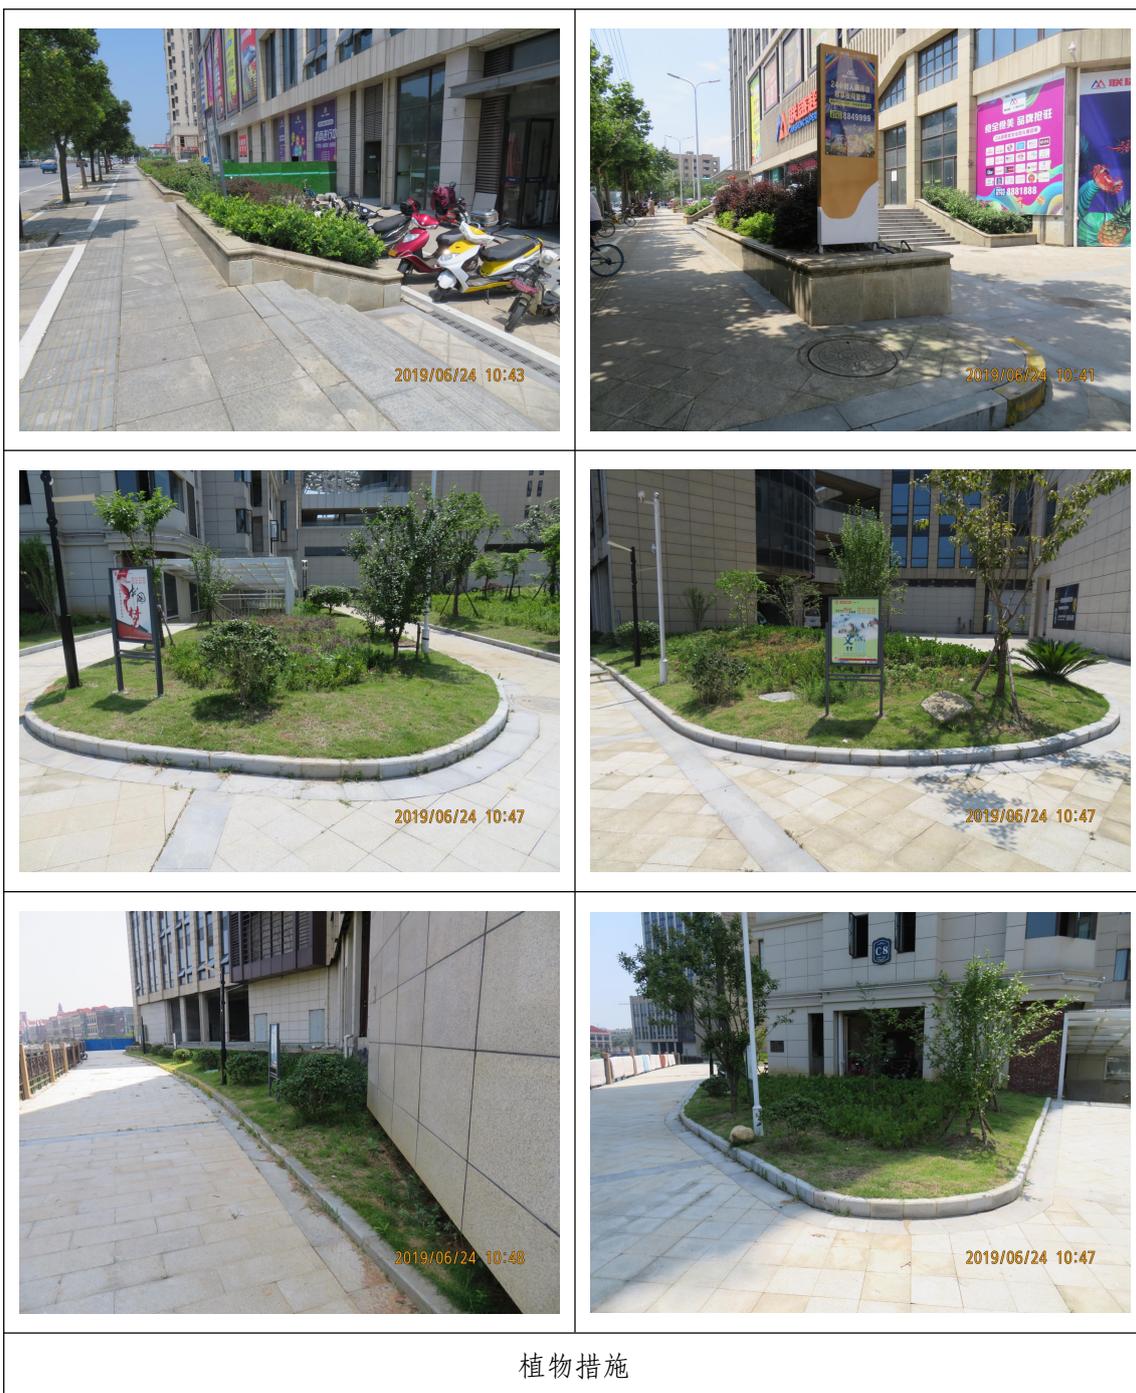
4.2.4 植物措施完成情况影像

场地绿化 0.75hm²，边坡绿化 0.09hm²，停车位绿化 80m²。

沿十里河修建了休闲步道，场地绿化减少 0.02hm²，增加边坡绿化 0.09hm²。
